P.O.C. - PA 33903 Belmonte Mezzagno (PA)

**S.P. n. 37" di Gibilrossa - Progetto esecutivo degli interventi di mitigazione del rischio geomorfologico per il tratto della S.P. 37 che si sviluppa lungo la galleria artificiale danneggiata dalla caduta massi
Codice Caronte SI_1_33903 – CUP D87H21008120001 - CIG A0449AA302**

PROGETTO ESECUTIVO

RELAZIONE GENERALE

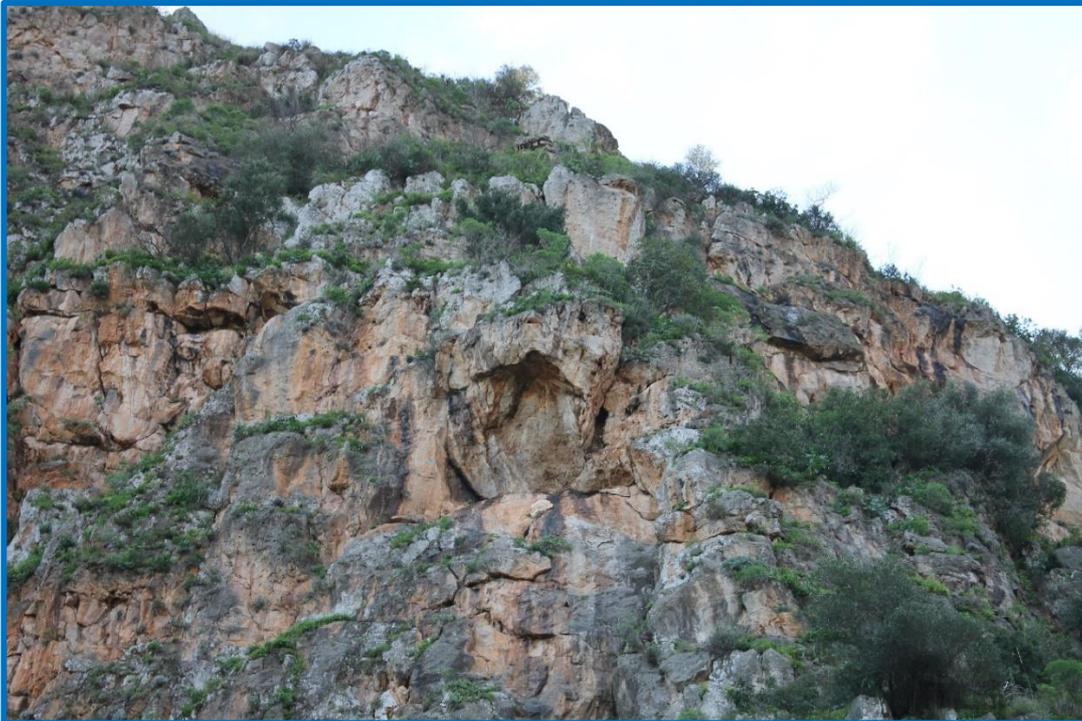
Già da un esame a distanza dei luoghi risulta che il costone carbonatico è puntellato da numerosi blocchi lapidei di dimensioni assai variabili, dal metro cubo alle centinaia di metri cubi, in equilibrio precario. Appare evidente che, per la breve distanza tra il fronte roccioso e la sottostante S.P. 37, nel caso di crollo, il blocco raggiungerebbe la strada provinciale, come accaduto il 1 novembre 2021. Peraltro, a causa delle grandi dimensioni dei blocchi in equilibrio instabile e per l'altezza del costone roccioso, la difesa passiva costituita dalla galleria paramassi non può ritenersi esaustiva ad eliminare il rischio geomorfologico per la Strada Provinciale.

Fig. 6 - Particolare del costone lapideo incombente sul tratto in studio della S.P. 37

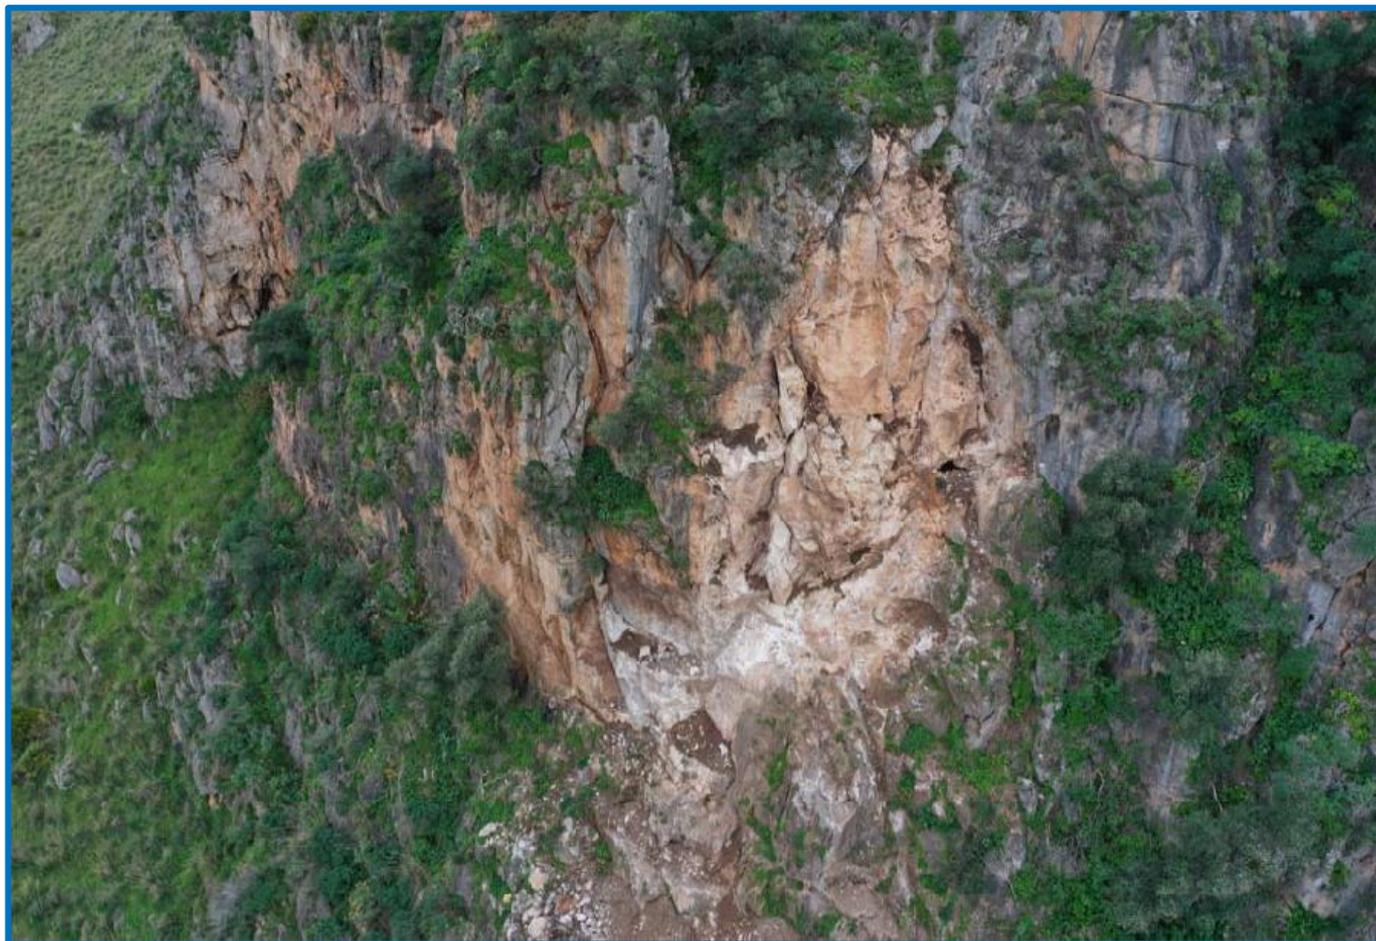
Fig. 15 - Nicchia di distacco del crollo del 1 novembre 2021

In particolare, in fig. 15 è visibile la nicchia di distacco dell'elemento lapideo crollato, caratterizzata da un'altezza massima pari a 25 m, una larghezza massima pari a 12 m e uno spessore massimo di circa 7 m (misure acquisite elaborando il rilievo effettuato con il drone), per un volume complessivo massimo pari a 2.100 m³. Per quanto il volume della roccia realmente crollata sarà un po' inferiore a quello innanzi indicato (ottenuto con riferimento alle dimensioni massime del vuoto lasciato dall'elemento lapideo), verosimilmente è superiore a circa 1.500 m³.

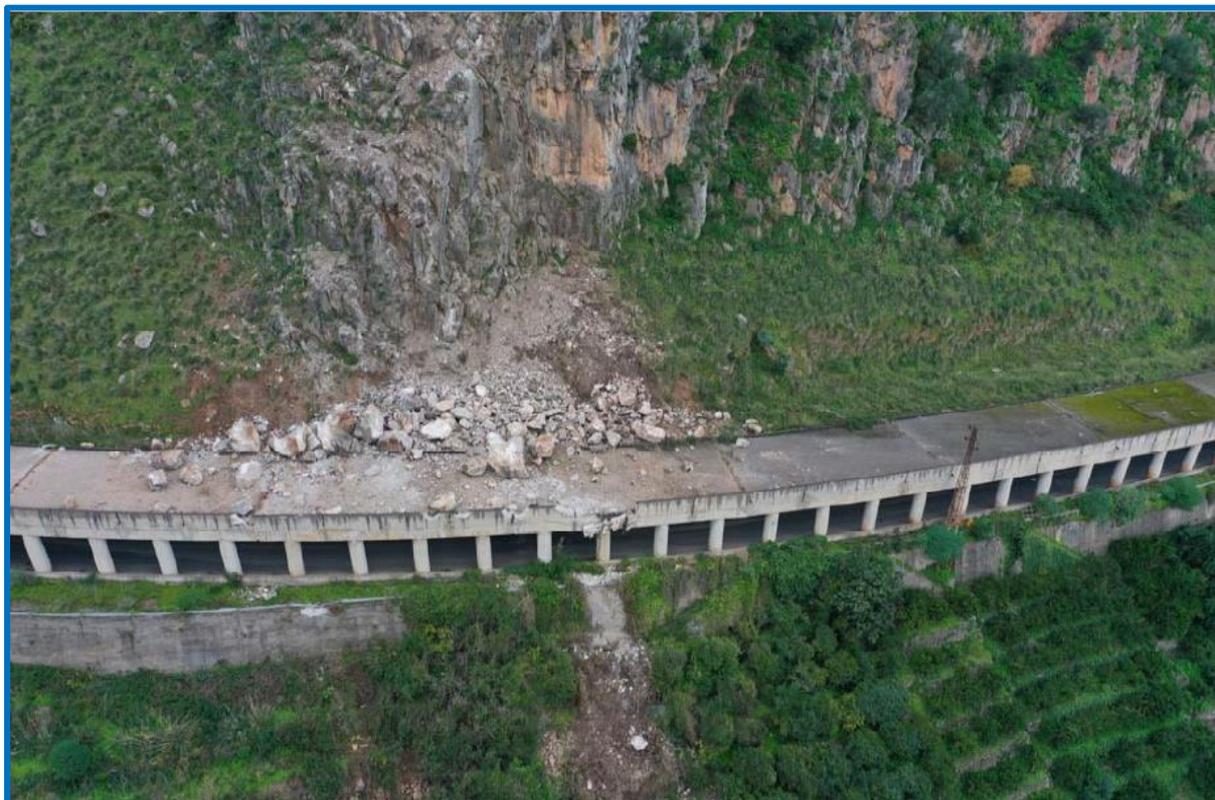
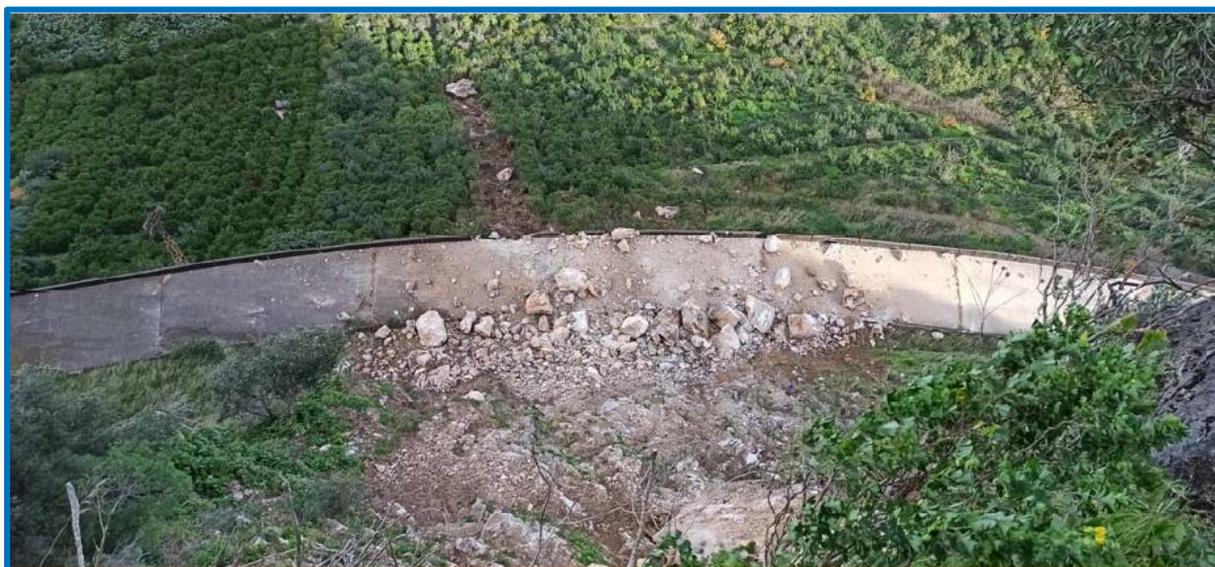
Figg. 16 e 17 - Materiale crollato depositatosi sulla galleria paramassi e a valle della stessa

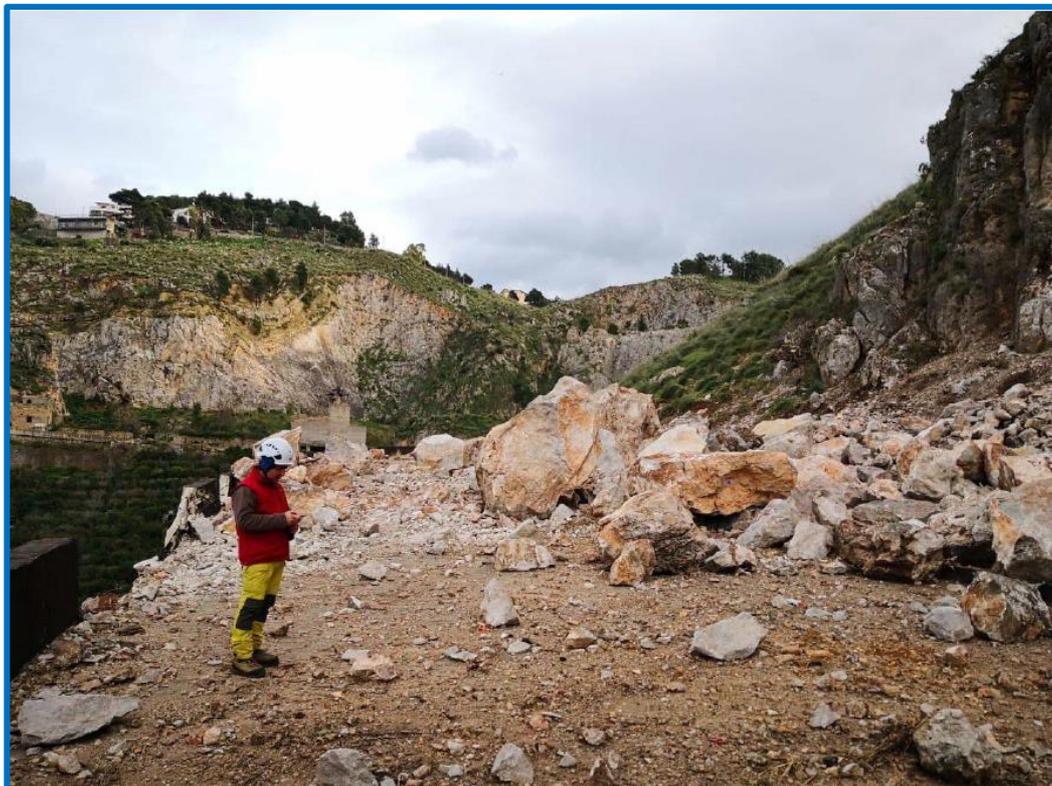
Fig. 18 - Particolare del materiale crollato depositatosi sulla galleria paramassi

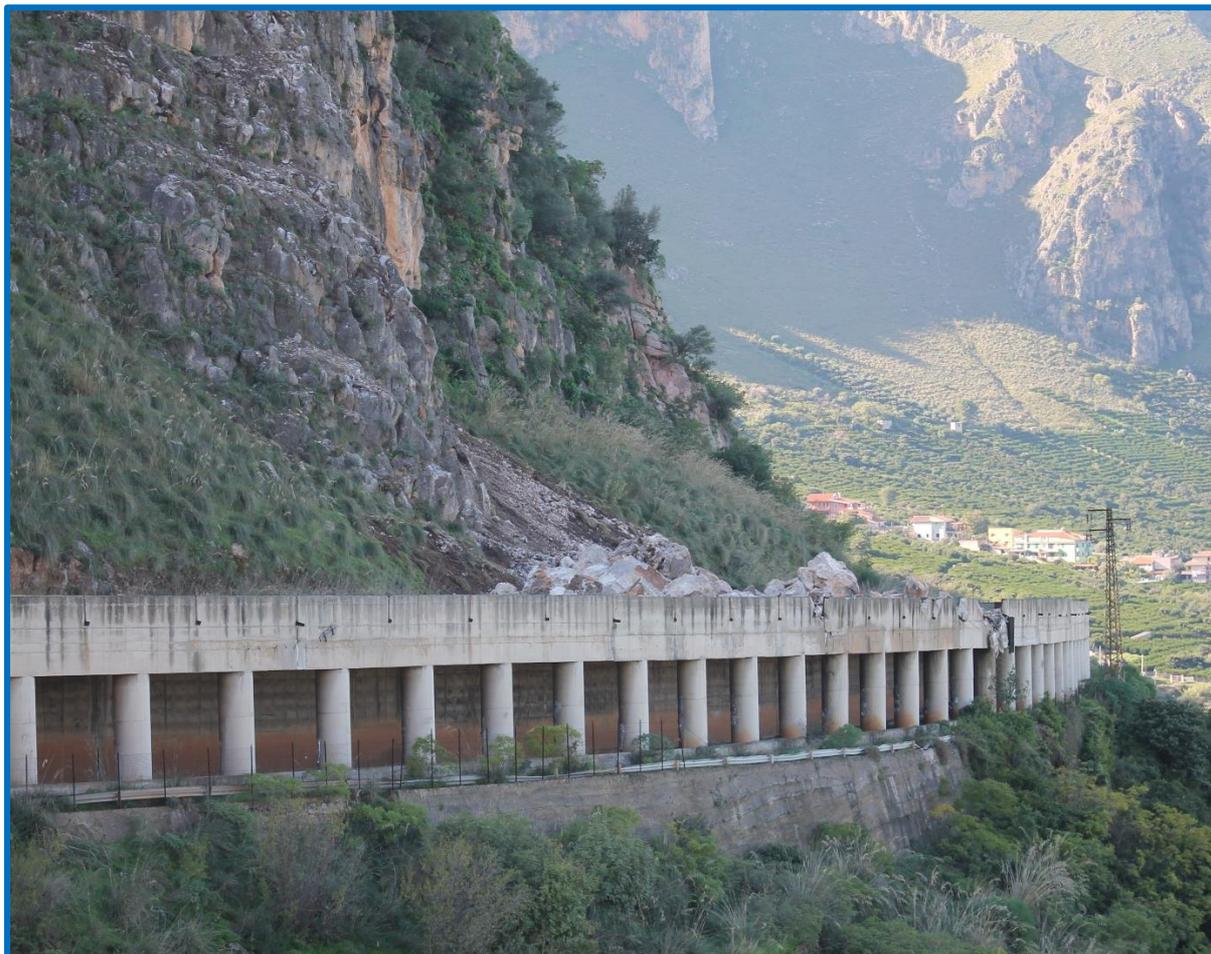
L'impatto dei blocchi ha danneggiato sensibilmente la galleria paramassi; rinviando allo specifico progetto di consolidamento e ripristino a cura di altro professionista per i dettagli, in questa sede ci si limita a commentare le figg. 19, ..., 24.

Fig. 19 - Tratti distrutti della soletta di copertura

Come si evince dalle foto citate, all'incirca per un tratto di oltre 40 m di lunghezza le strutture della galleria paramassi hanno subito danni significativi non soltanto in corrispondenza della soletta di copertura, ove è avvenuto l'impatto dei blocchi, ma anche nei pilastri che la sostengono sul lato di valle. In particolare, nel tratto ove è avvenuto l'impatto con il maggior quantitativo di materiale la soletta è stata in parte distrutta (figg. 19, 20 e 21), mentre in corrispondenza dei tratti di estremità della zona di impatto essa ha subito uno spostamento verso valle e si è lesionata (figg. 22 e 23). Diversi pilastri presentano lesioni a 45° (figg. 21 e 24) e le strutture di quelli in prossimità dell'impatto principale hanno anche subito una traslazione relativa (fig. 24).

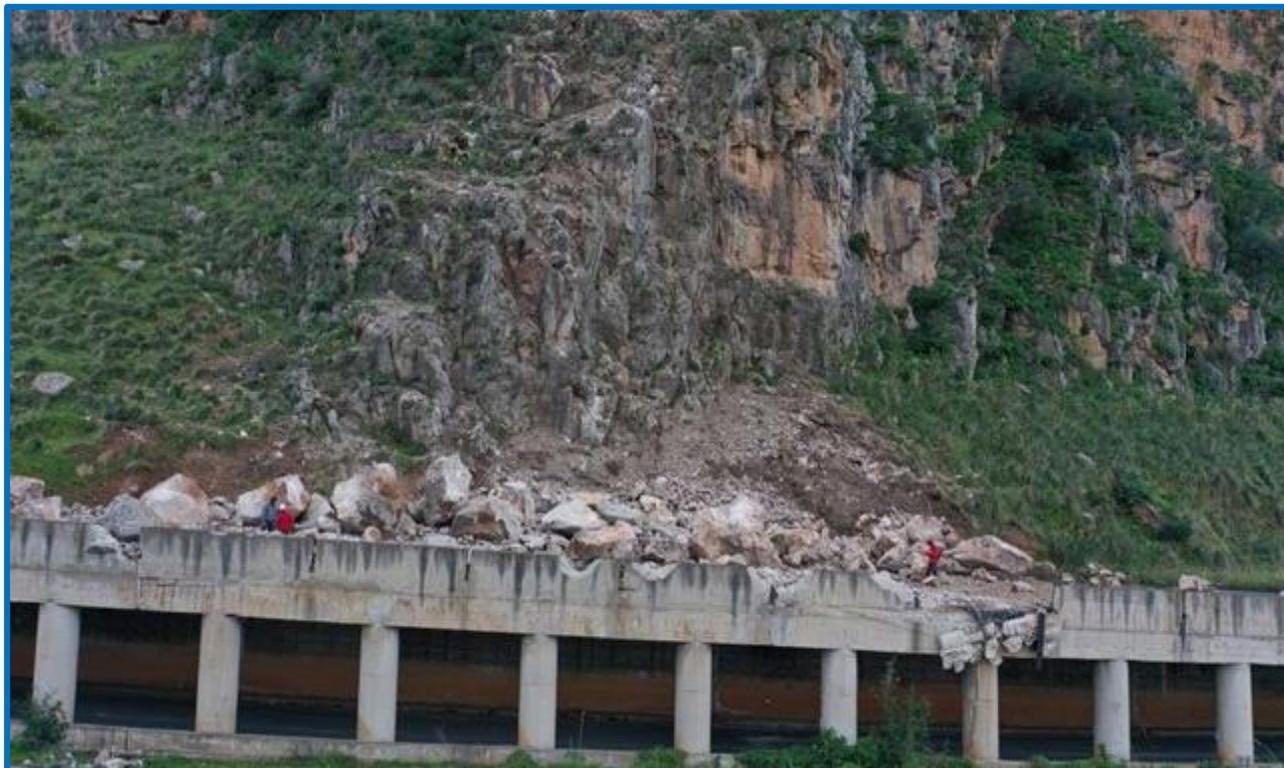
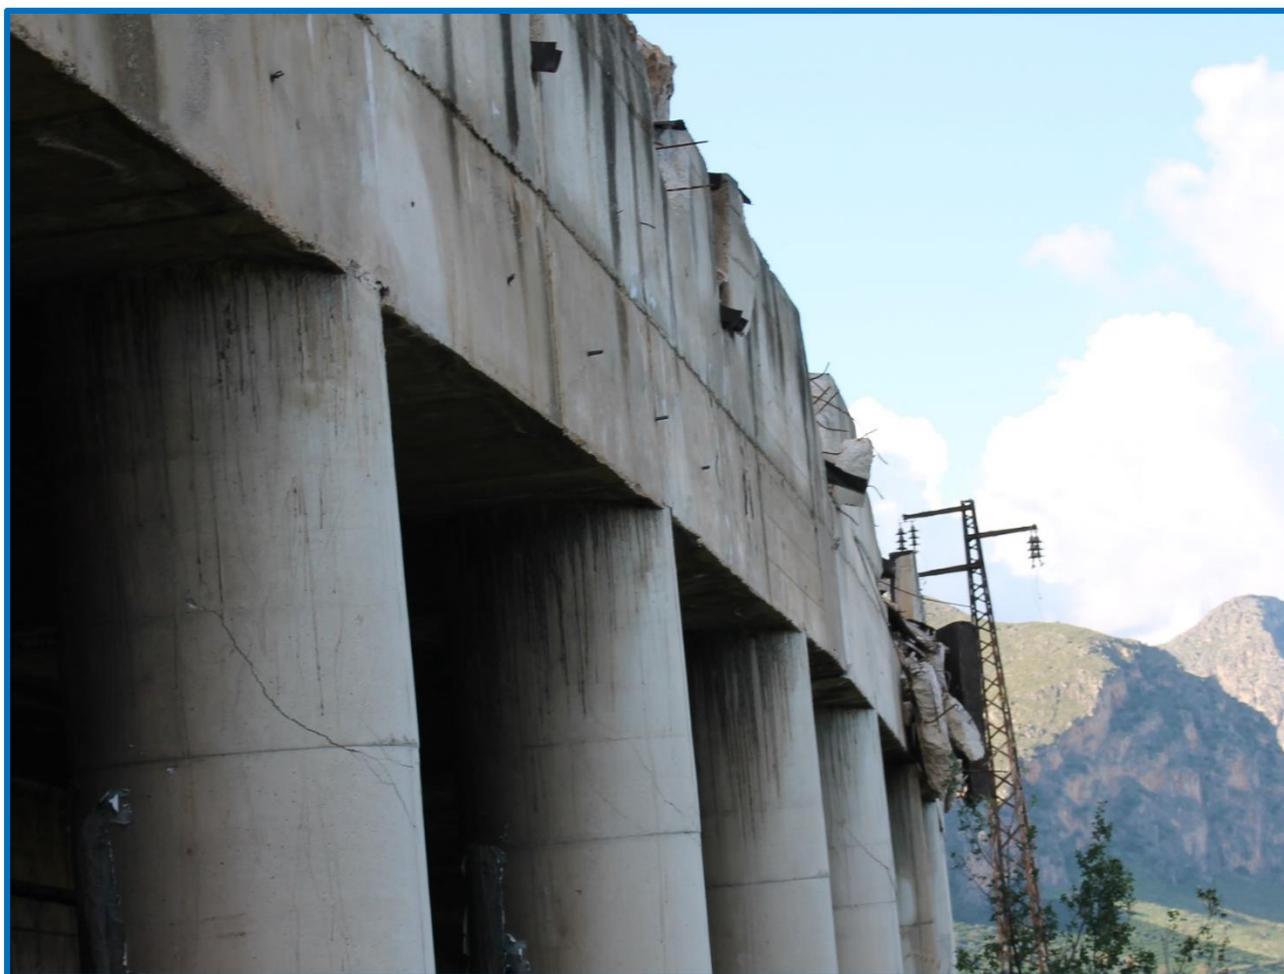
Figg. 20, 21 - Tratti distrutti della soletta di copertura e lesioni nei pilastri di sostegno

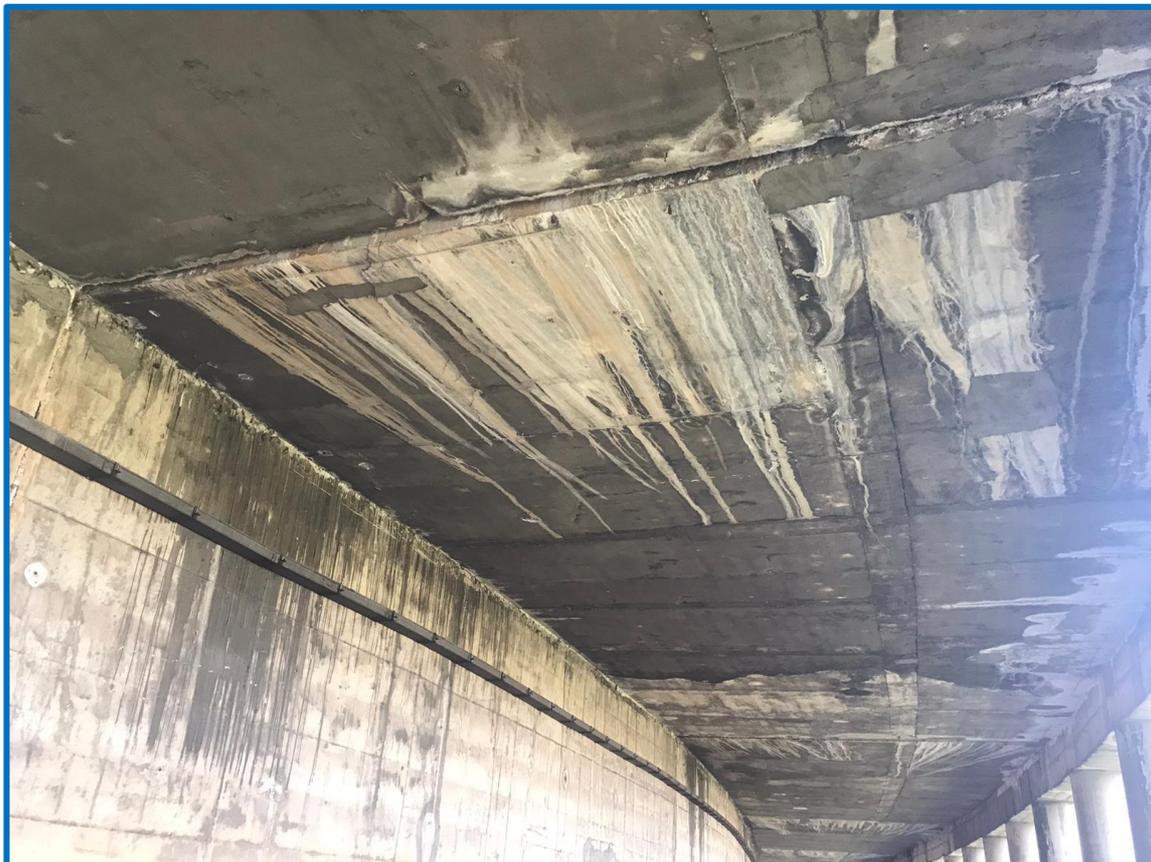
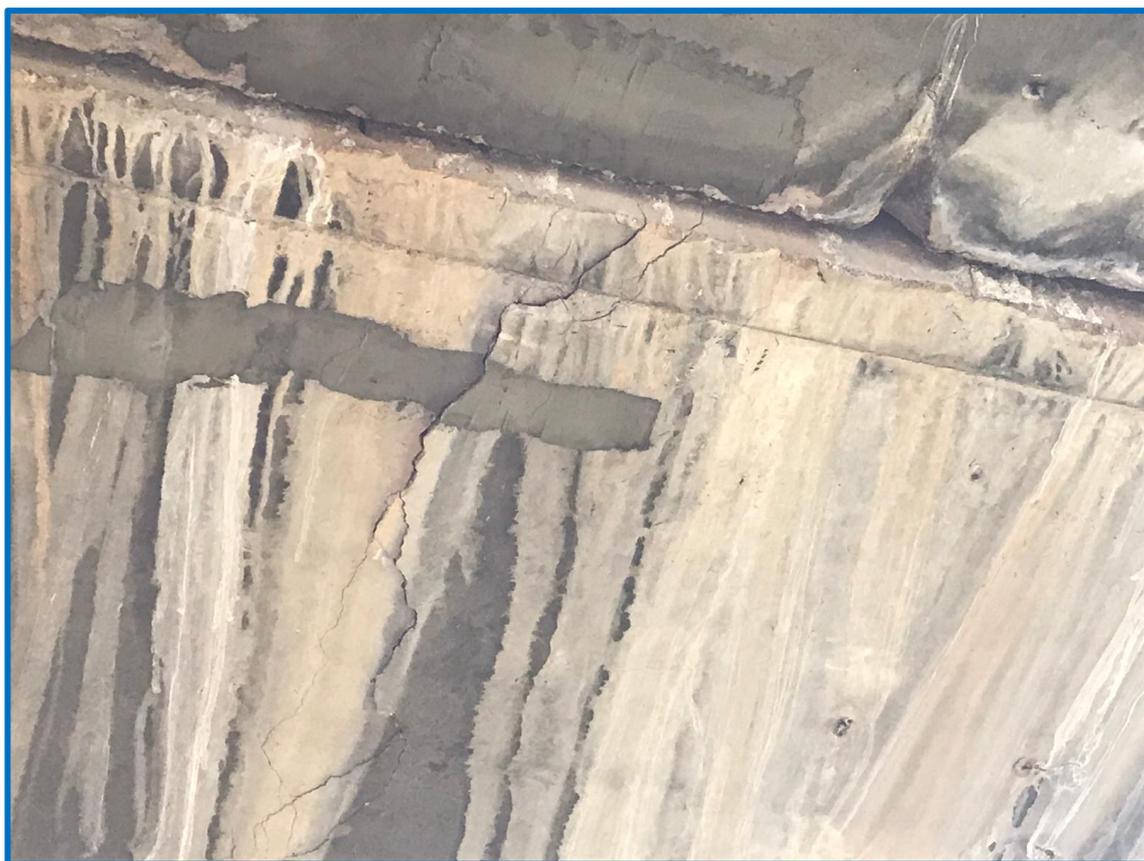
Figg. 22 e 23 - Spostamento di un concio di soletta e lesioni

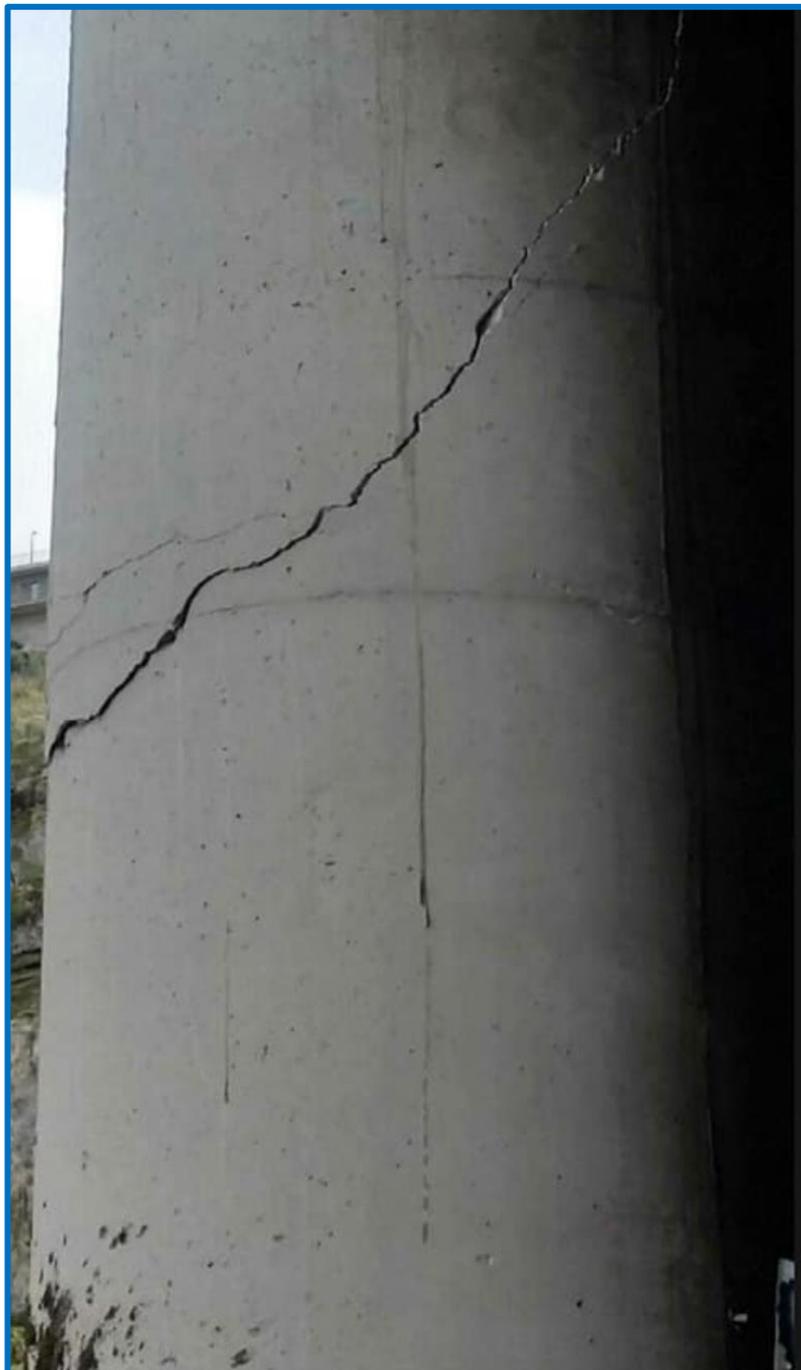
Fig. 24 - Traslazione verso valle della parte superiore di un pilastro rispetto a quella inferiore

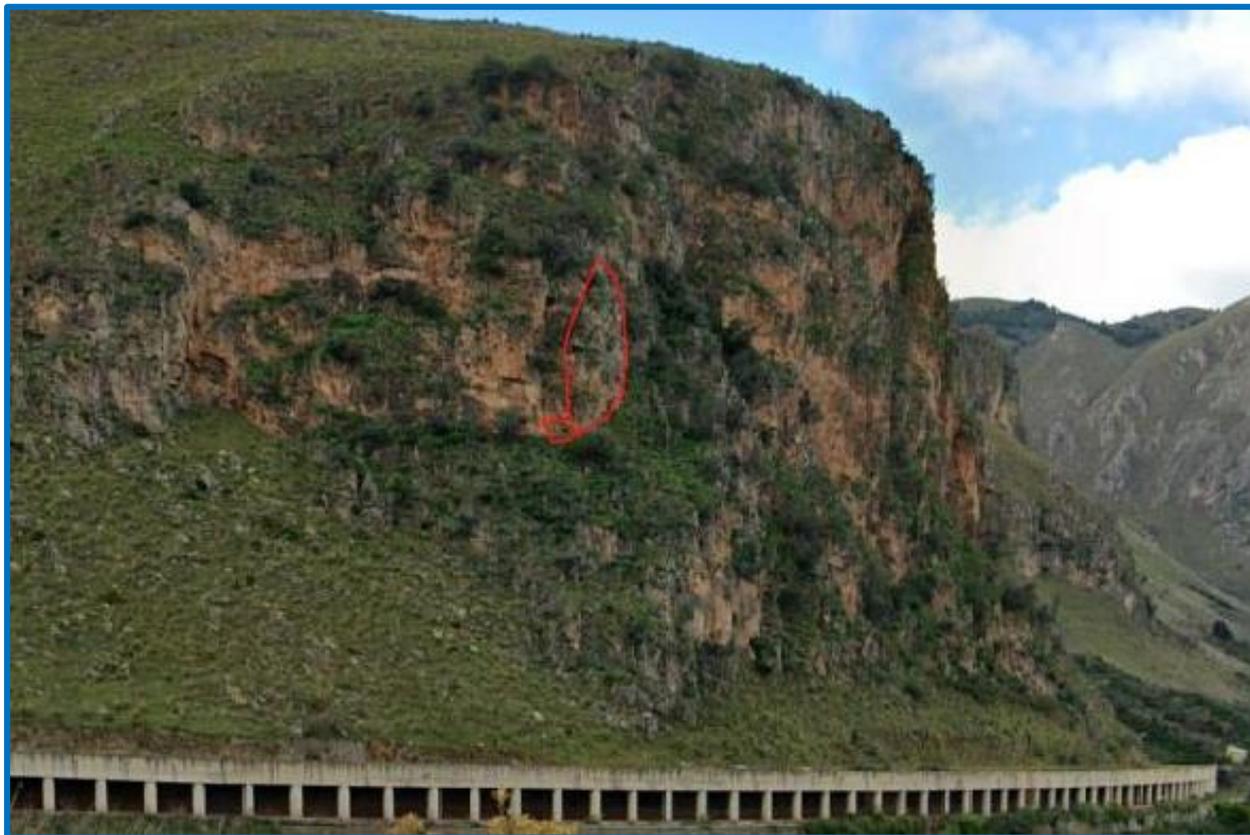
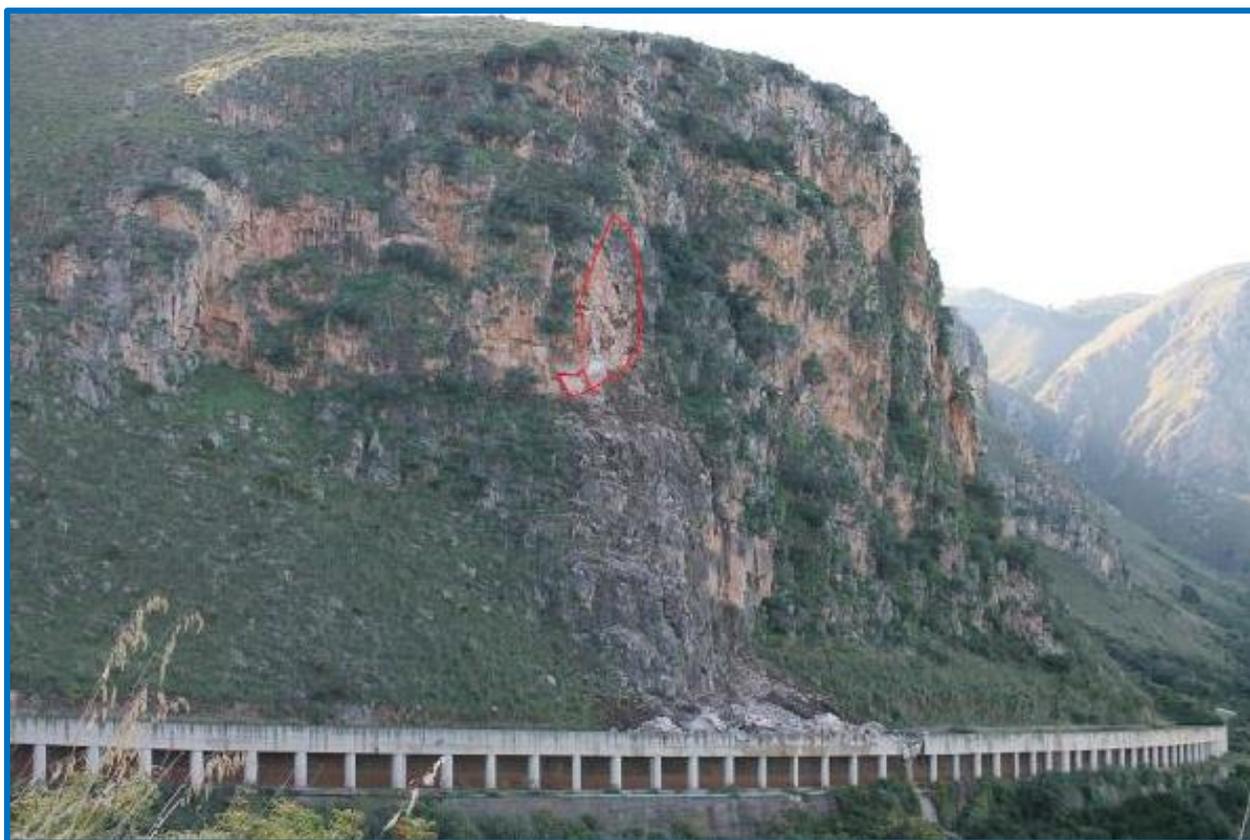
Per concludere si citano le figg. 25 e 26, riprese orientativamente dalla medesima angolazione, nelle quali è visibile il costone lapideo in studio prima del crollo in argomento e nella attuale configurazione dei luoghi: l'elemento lapideo prima del crollo e la nicchia lasciata dopo il fenomeno franoso sono indicati in rosso.

Fig. 25 - Configurazione dei luoghi prima del crollo verificatosi in data 1 novembre 2021

Fig. 26 - Attuale configurazione dei luoghi

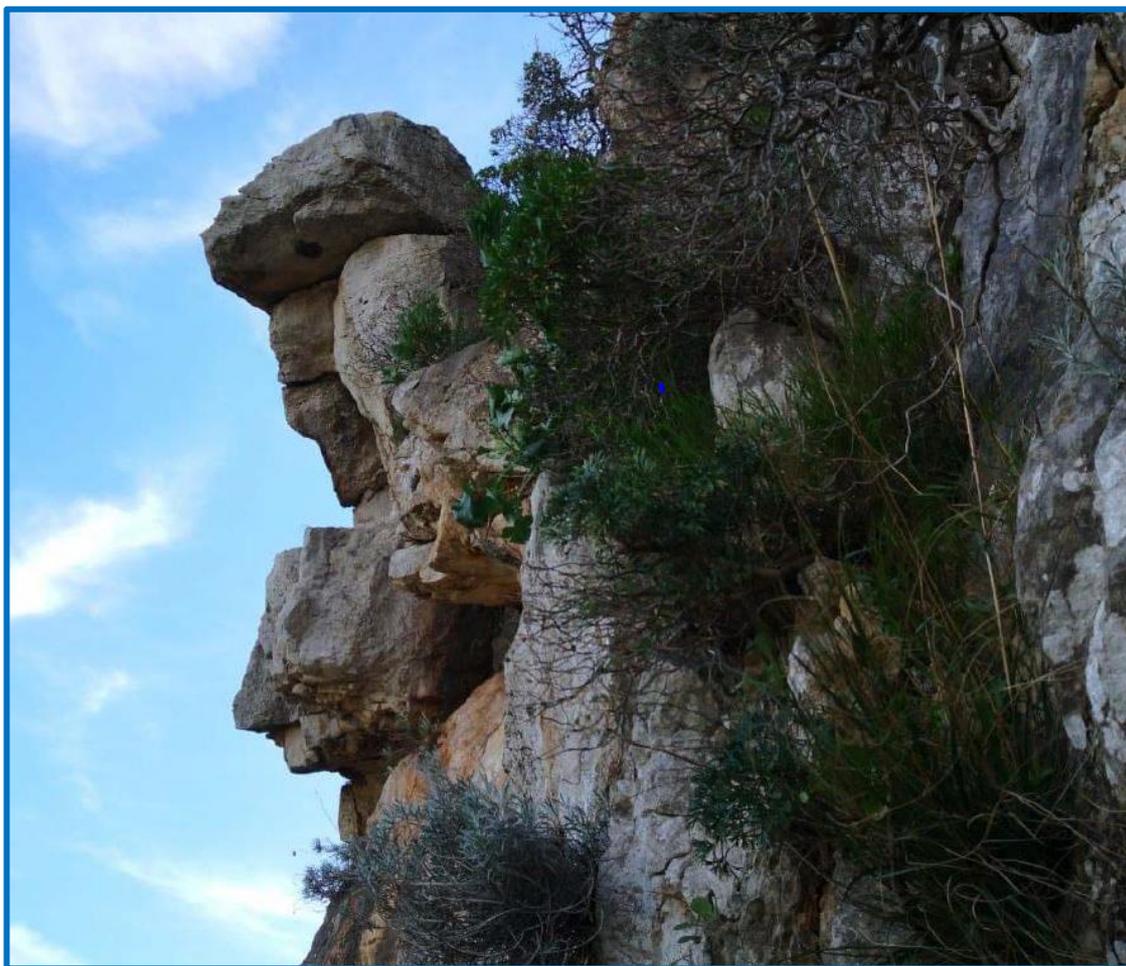
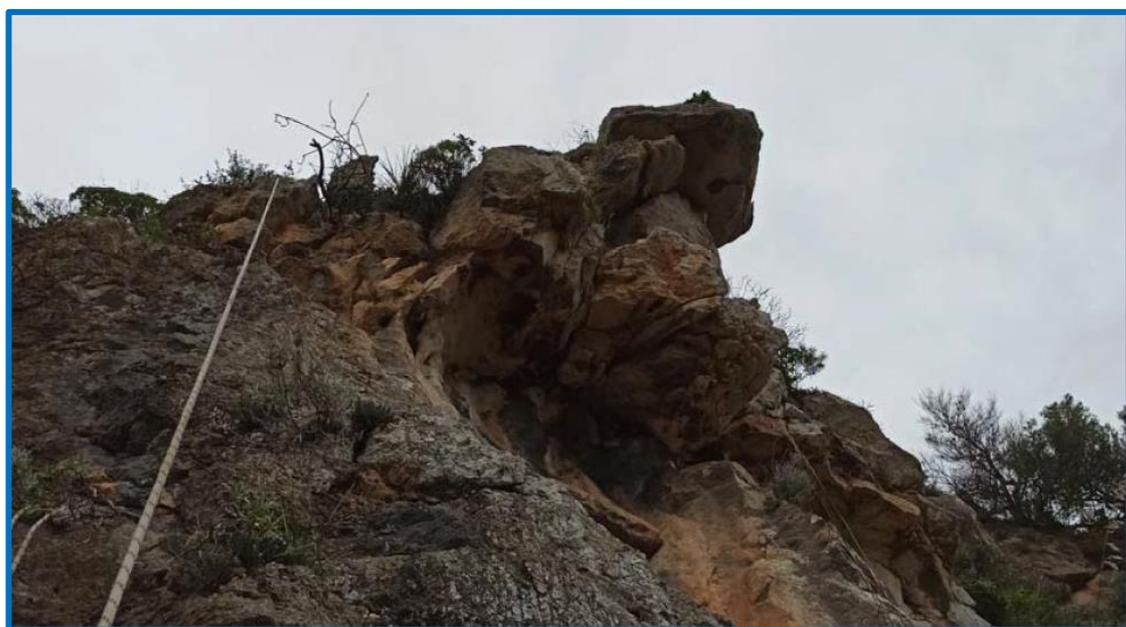
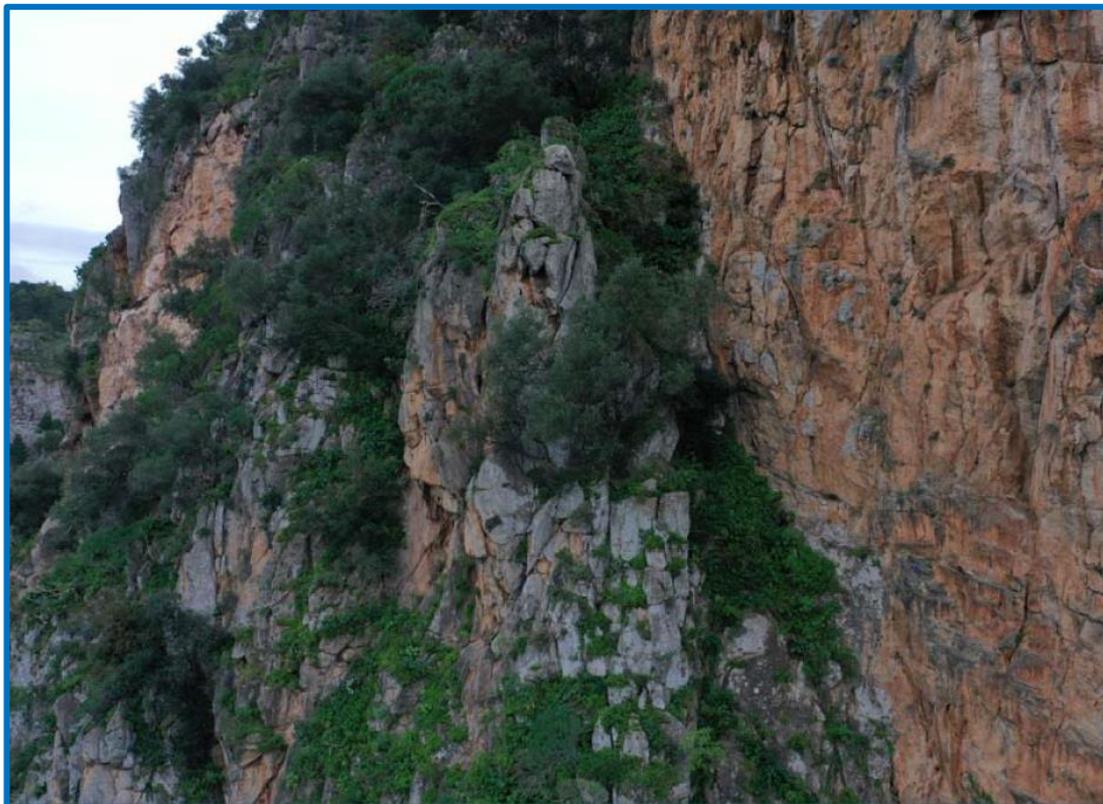
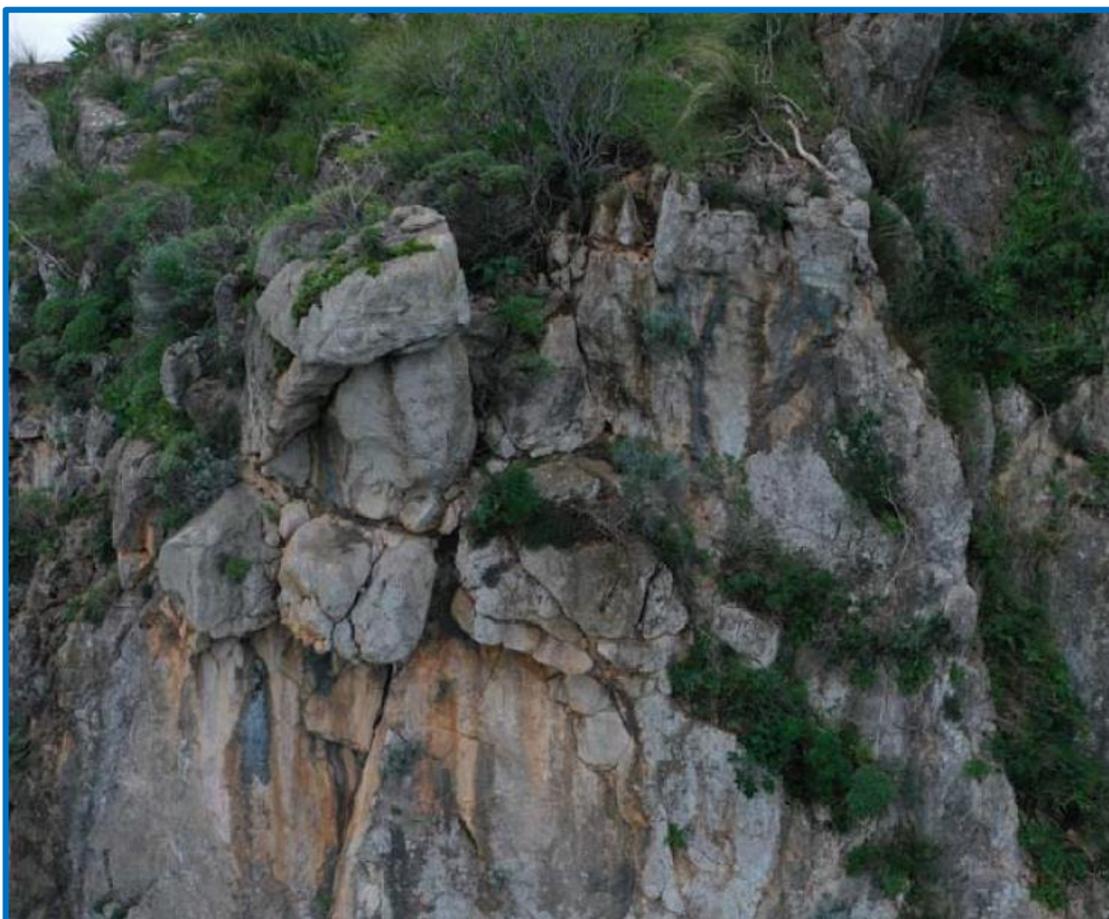
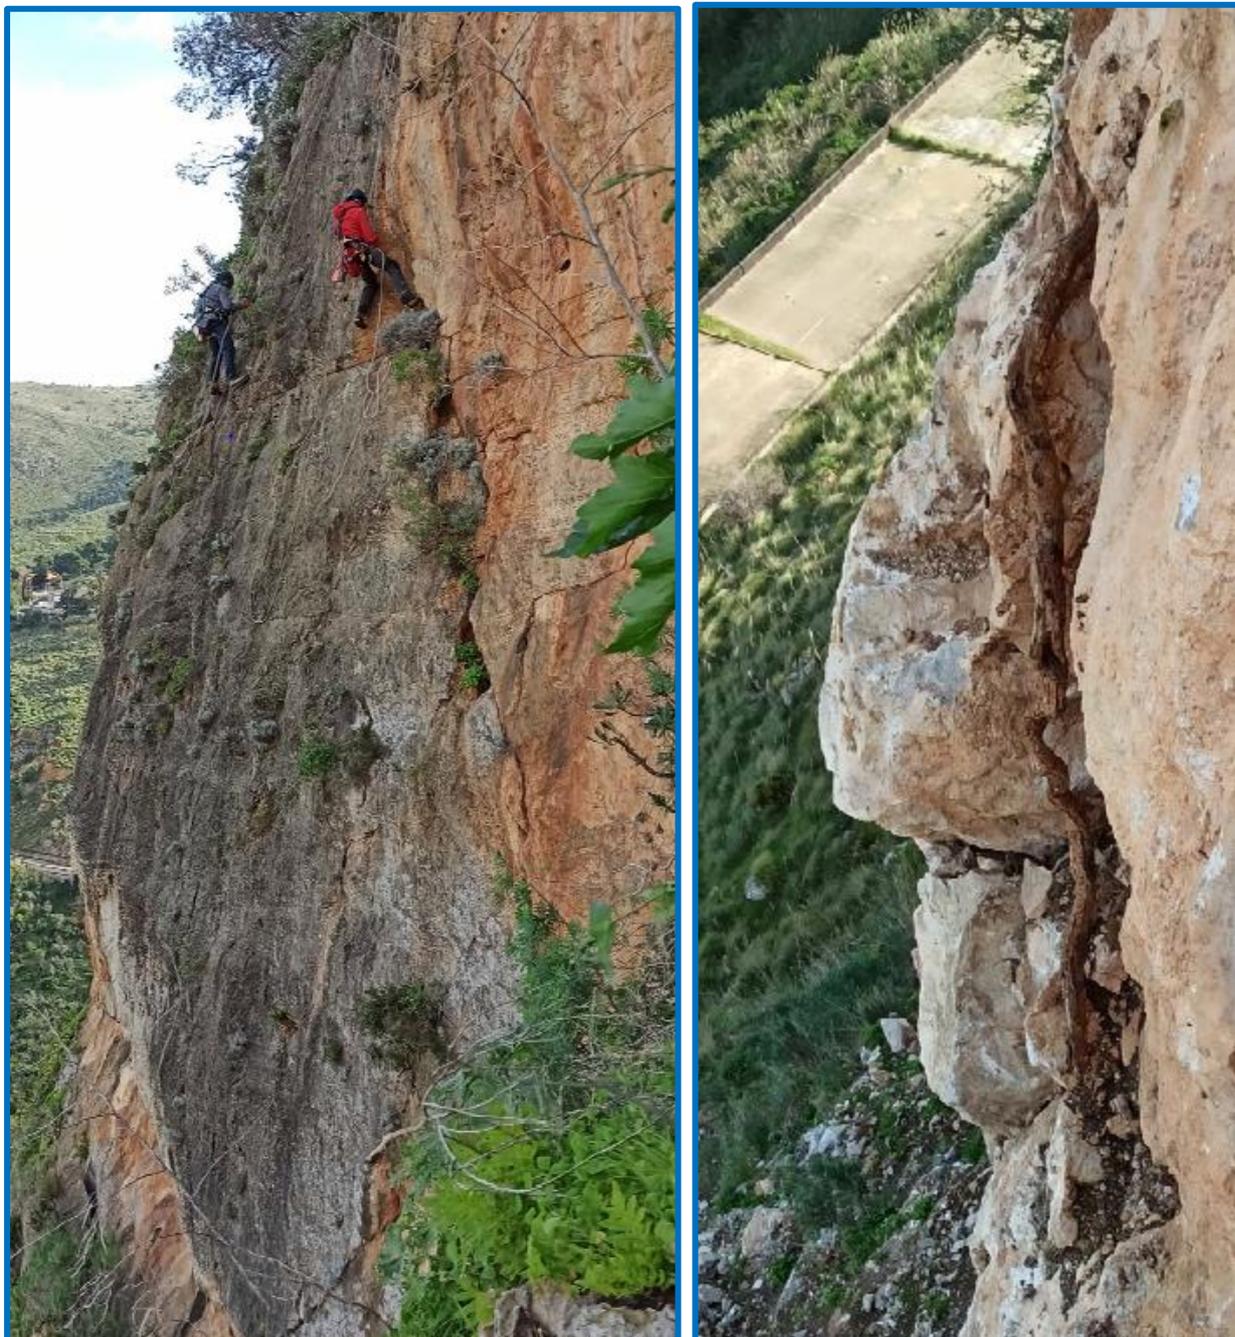
Nelle figg. 36, ..., 41 si riportano immagini relative ad alcuni degli elementi lapidei in argomento, dalle quali risultano evidenti le precarie condizioni di equilibrio e i grandi volumi in gioco.

Figg. 36, 37 - Elementi lapidei in equilibrio instabile sul costone roccioso

Figg. 38, 39 - Elementi lapidei in equilibrio instabile sul costone roccioso

Figg. 40, 41 - Elementi lapidei in equilibrio instabile sul costone roccioso

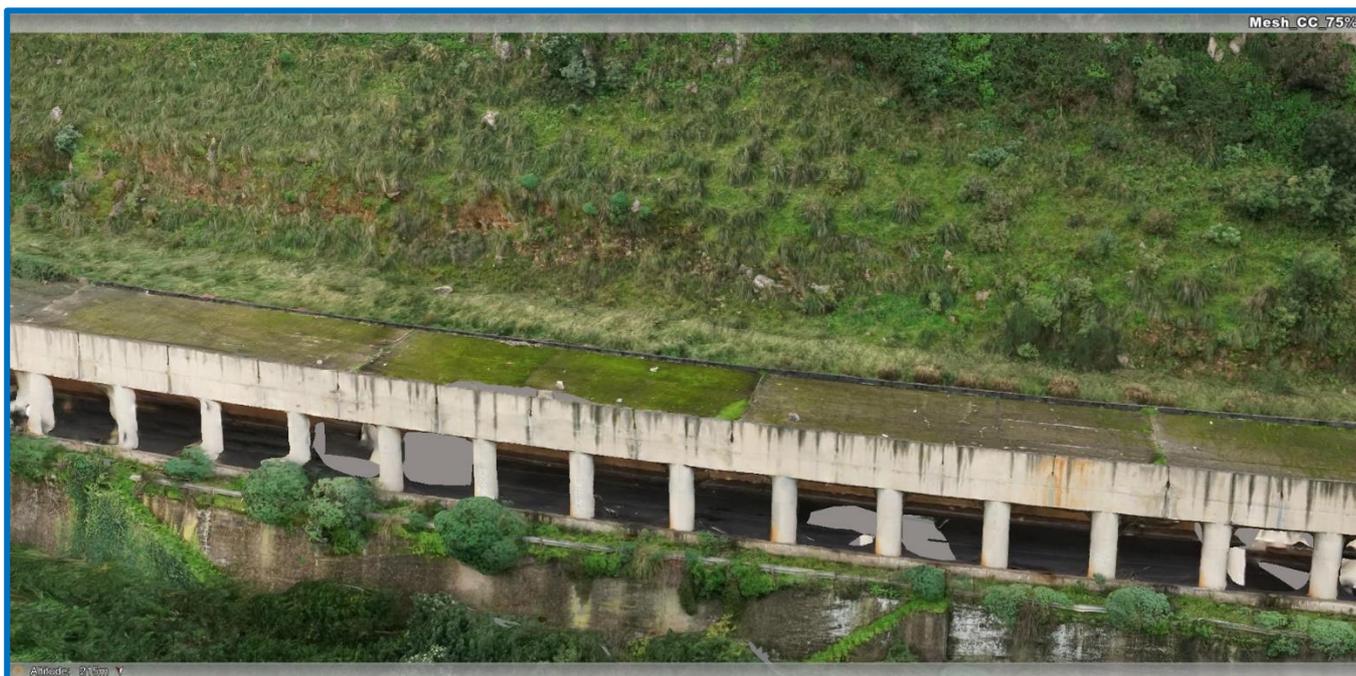
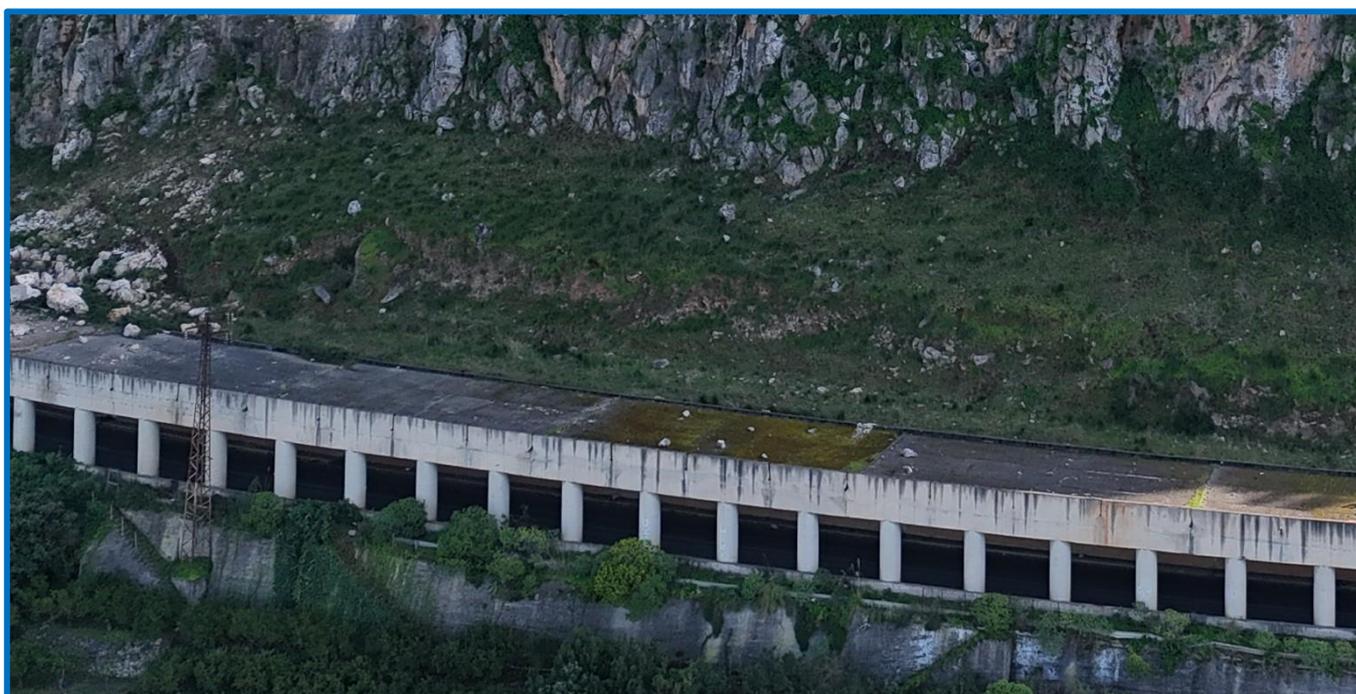
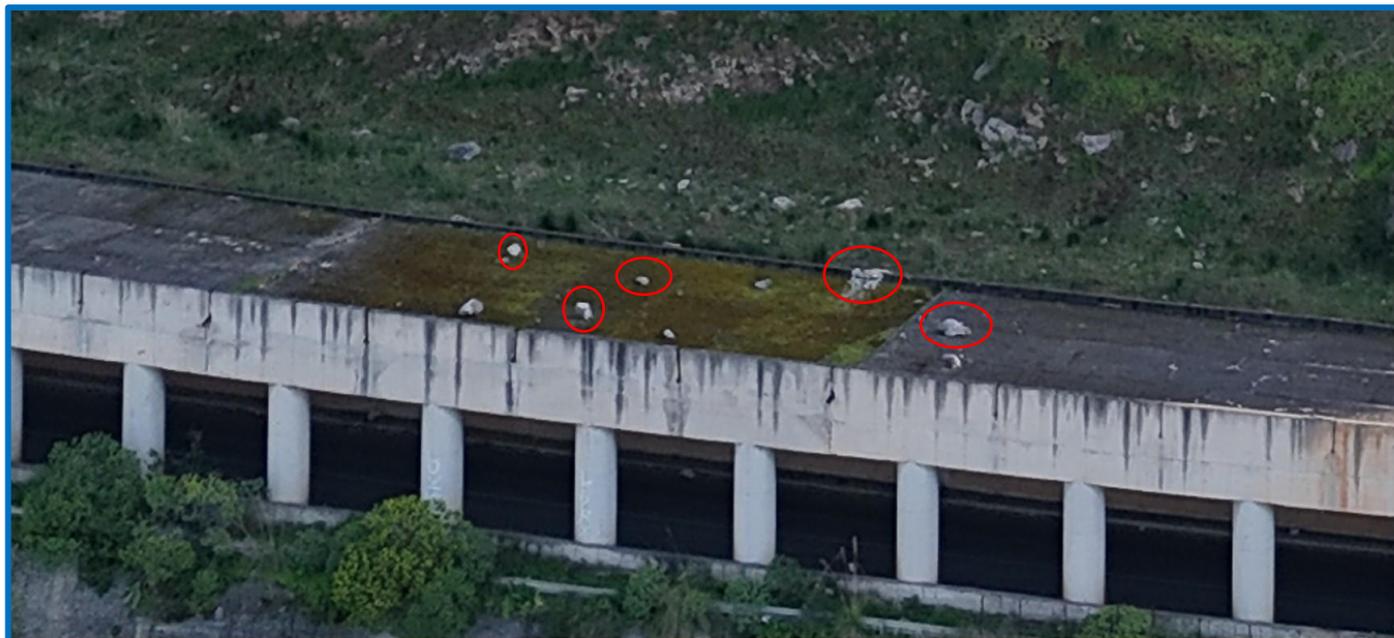
è avuta conferma che il fenomeno in studio è in evoluzione, nel senso che dal costone lapideo continuano a crollare blocchi, seppure nel caso specifico di dimensioni contenute; infatti, sulla soletta della galleria artificiale, a distanza dalla zona interessata dal crollo del 1 novembre 2021, sono stati riscontrati massi di piccole dimensioni non presenti all'atto del precedente rilievo con drone (dicembre 2021), come si rileva dal confronto tra le due foto riportate nelle figg. 41bis e 41ter.

Fig. 41bis - Rilievo con drone del dicembre 2021

Fig. 41ter - Rilievo con drone del 15 marzo 2024

Al fine di evidenziare i massi crollati dopo il rilievo del dicembre 2021, nella fig. 41quater si riporta uno stralcio della foto della fig. 41ter, nella quale sono evidenziati in rosso i blocchi lapidei non presenti nella fig. 41bis.

Fig. 41quater - Stralcio della fig. 41ter con i blocchi crollati dopo il rilievo del dicembre 2021
