S.P. 37 "di Gibilrossa"

Progetto definitivo degli interventi di mitigazione del rischio geomorfologico per il tratto della SP 37 che si sviluppa lungo a galleria artificiale danneggiata dal crollo del 1° novembre 2021

Relazione generale

REV. DICEMBRE 2022
Palermo, aprile 2022
Lav. n. 202130

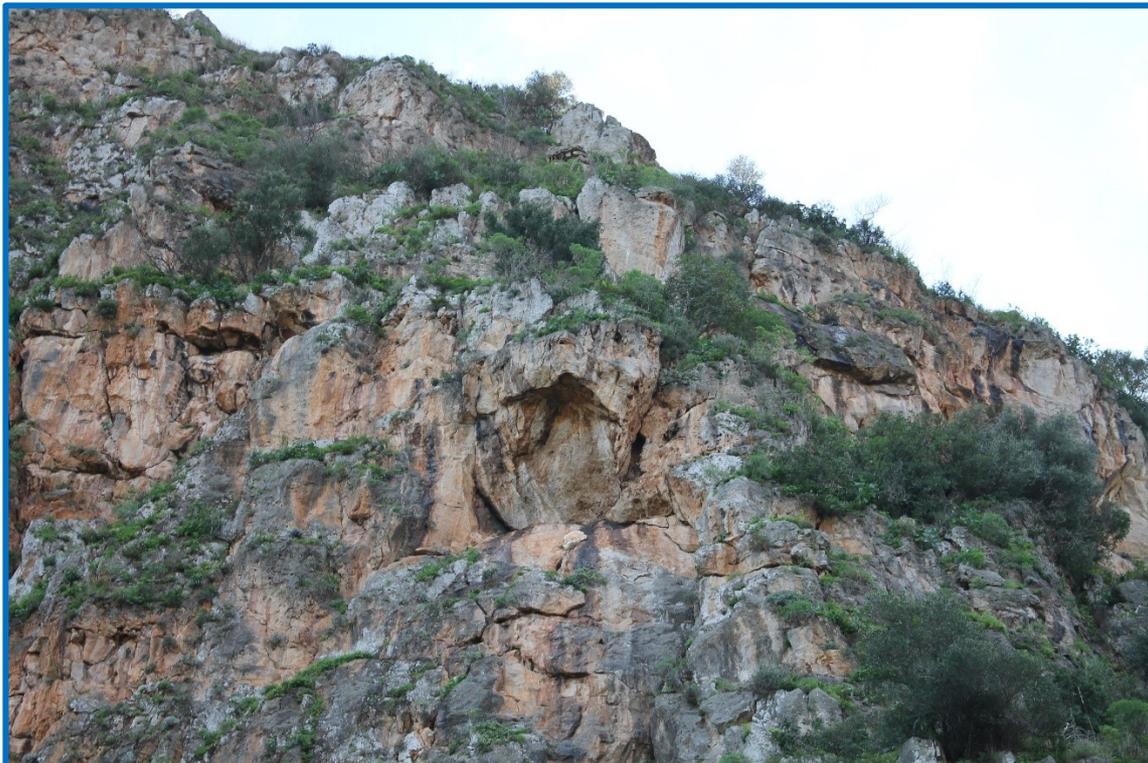
Già da un esame a distanza dei luoghi risulta che il costone carbonatico è puntellato da numerosi blocchi lapidei di dimensioni assai variabili, dal metro cubo alle centinaia di metri cubi, in equilibrio precario. Appare evidente che, per la breve distanza tra il fronte roccioso e la sottostante S.P. 37, nel caso di crollo, il blocco raggiungerebbe con sicurezza la strada provinciale, come accaduto lo scorso 1 novembre. Peraltro, a causa delle grandi dimensioni dei blocchi in equilibrio instabile e per l'altezza del costone roccioso, la difesa passiva costituita dalla galleria paramassi non può ritenersi esaustiva ad eliminare il rischio geomorfologico per la strada provinciale.

Fig. 6 - Particolare del costone lapideo incombente sul tratto in studio della S.P. 37

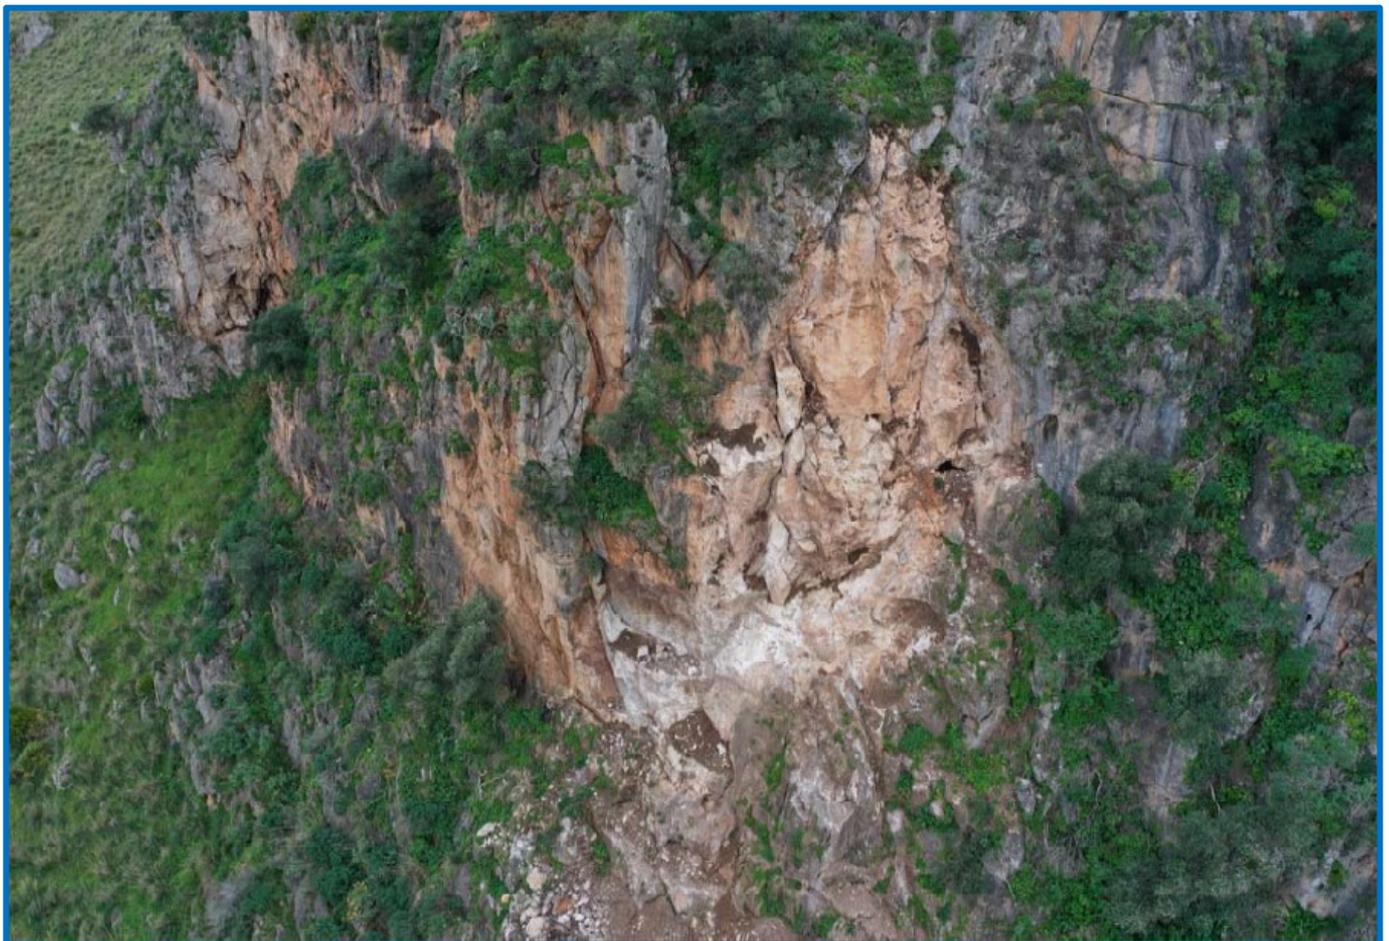
Fig. 15 - Nicchia di distacco del crollo del 1 novembre 2021

In particolare, in fig. 15 è visibile la nicchia di distacco dell'elemento lapideo crollato, caratterizzata da un'altezza massima pari a 25 m, una larghezza massima pari a 12 m e uno spessore massimo di circa 7 m (misure acquisite elaborando il rilievo effettuato con il drone), per un volume complessivo massimo pari a 2.100 m³. Per quanto il volume della roccia realmente crollata sarà un po' inferiore a quello innanzi indicato (ottenuto con riferimento alle dimensioni massime del vuoto lasciato dall'elemento lapideo), verosimilmente è superiore a circa 1.500 m³.

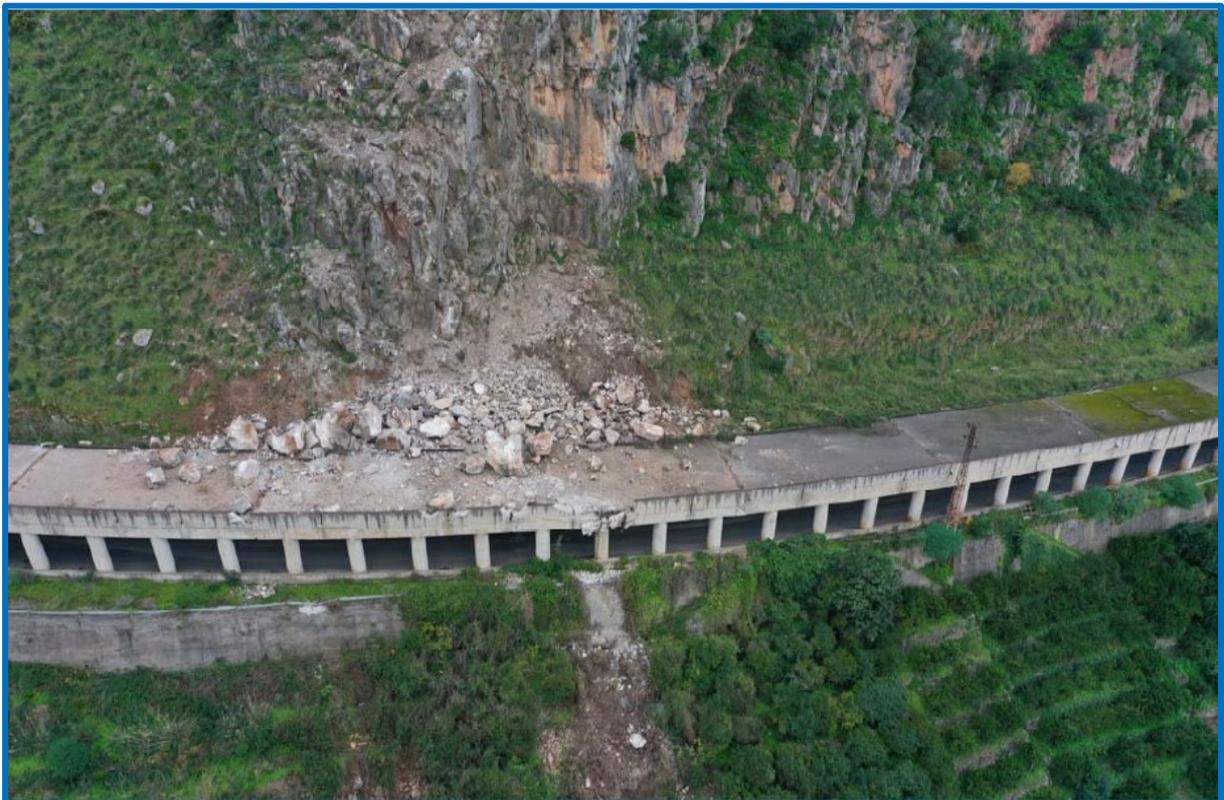
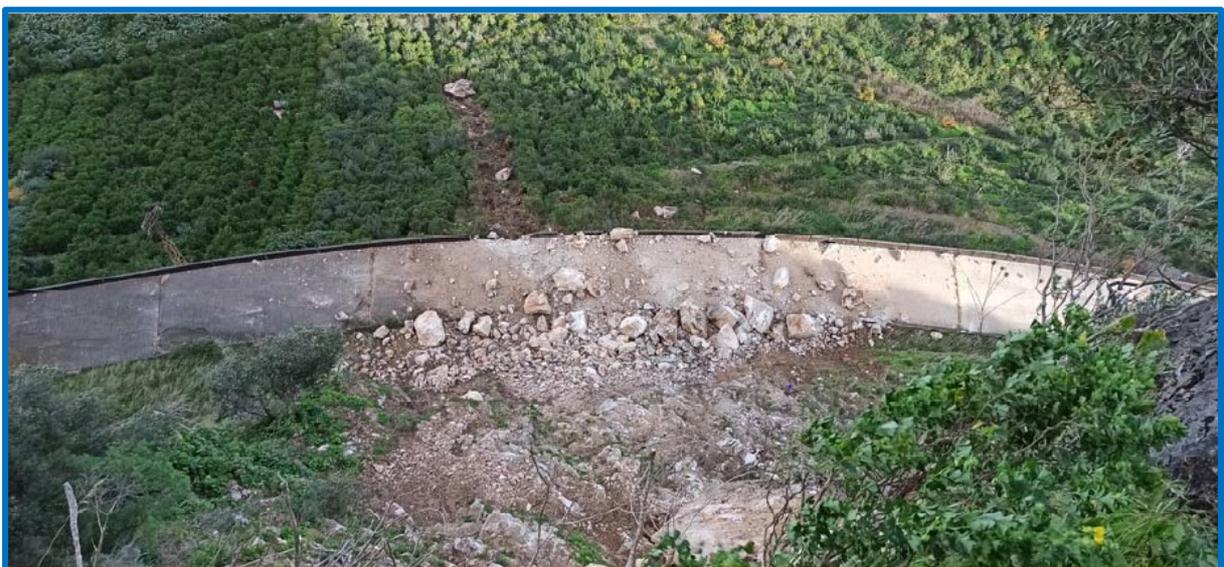
Figg. 16 e 17 - Materiale crollato depositatosi sulla galleria paramassi e a valle della stessa

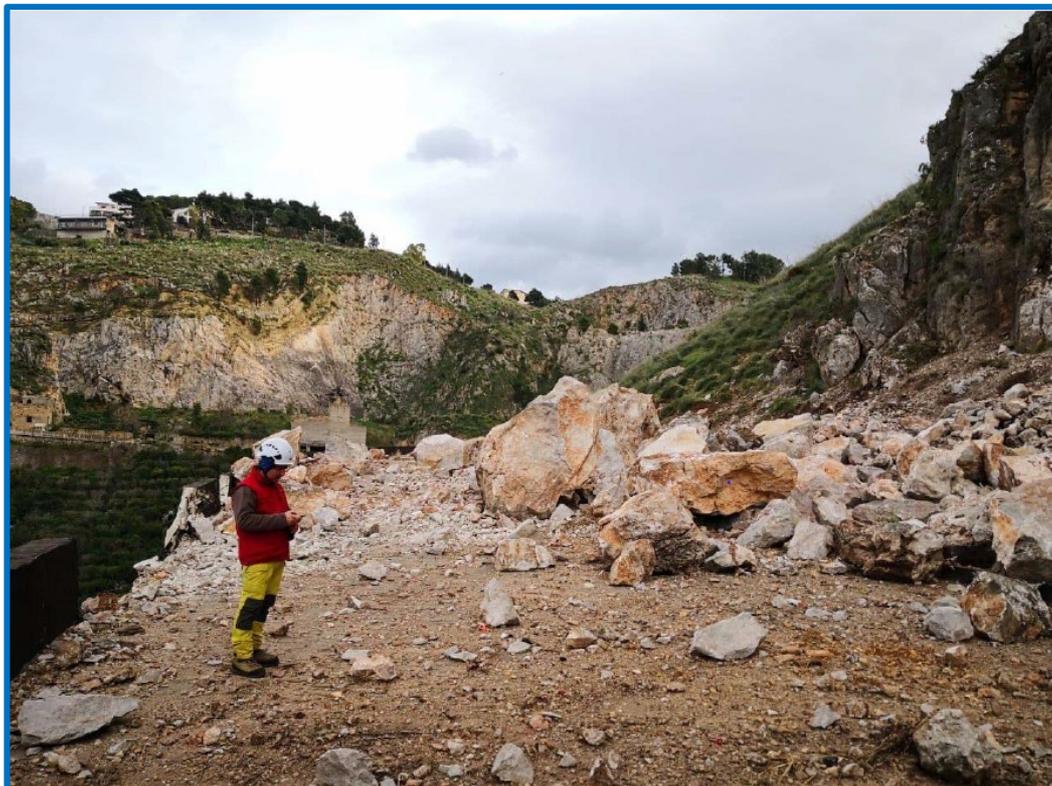
Fig. 18 - Particolare del materiale crollato depositatosi sulla galleria paramassi

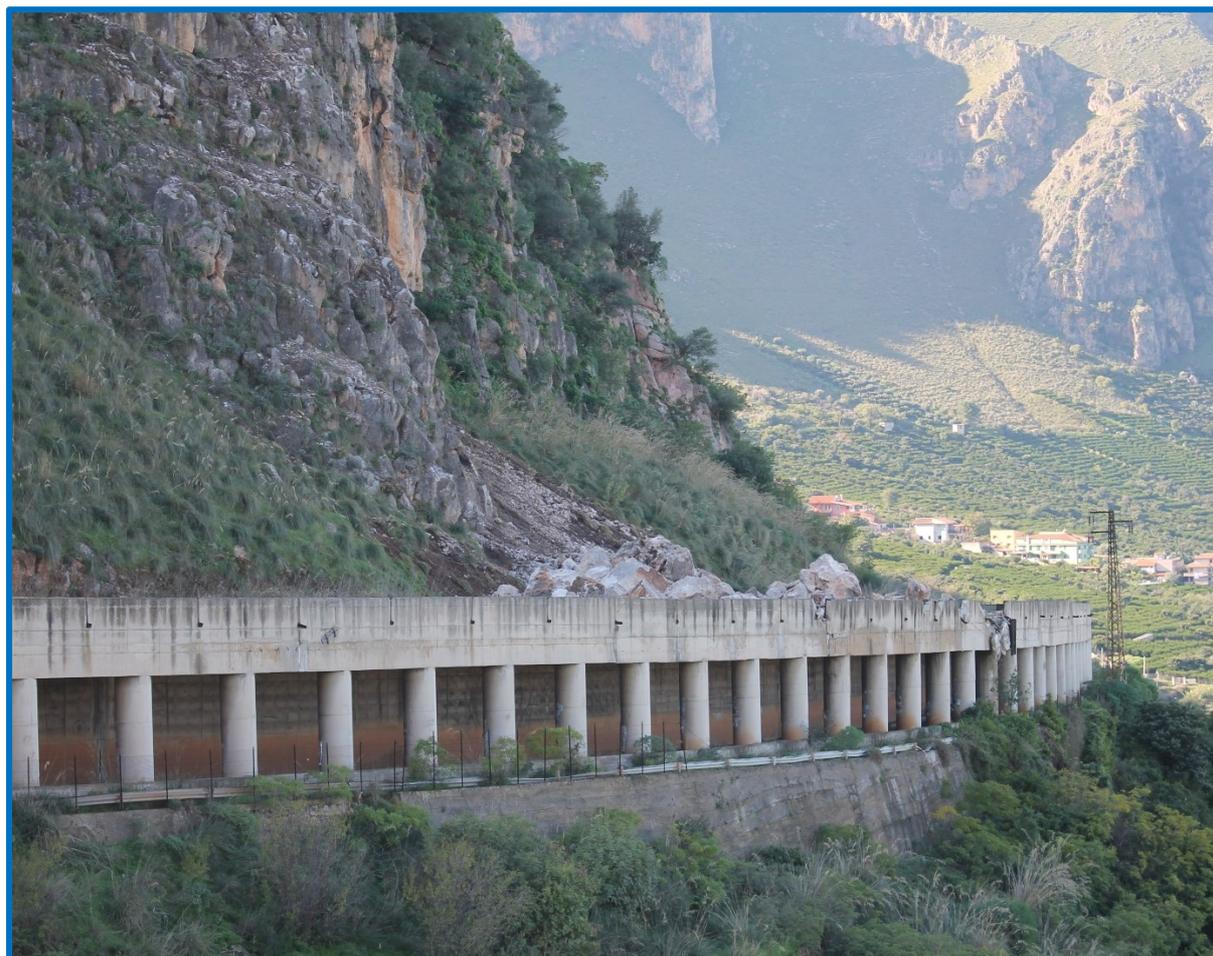
Fig. 19 - Tratti distrutti della soletta di copertura

Come si evince dalle foto citate, all'incirca per un tratto di 40 m le strutture della galleria paramassi hanno subito danni significativi non soltanto in corrispondenza della soletta di copertura, ove è avvenuto l'impatto dei blocchi, ma anche nei pilastri che la sostengono sul lato di valle. In particolare, nel tratto ove è avvenuto l'impatto con il maggior quantitativo di materiale la soletta è stata in parte distrutta (figg. 19, 20 e 21), mentre in corrispondenza dei tratti di estremità della zona di impatto essa ha subito uno spostamento verso valle e si è lesionata (figg. 22 e 23). Diversi pilastri presentano lesioni a 45° (figg. 21 e 24) e le strutture di quelli in prossimità dell'impatto principale hanno anche subito una traslazione relativa (fig. 24).

L'impatto dei blocchi ha danneggiato sensibilmente la galleria paramassi; rinviando allo specifico progetto di consolidamento e ripristino a cura di altro professionista per i dettagli, in questa sede ci si limita a commentare le figg. 19, ..., 24.

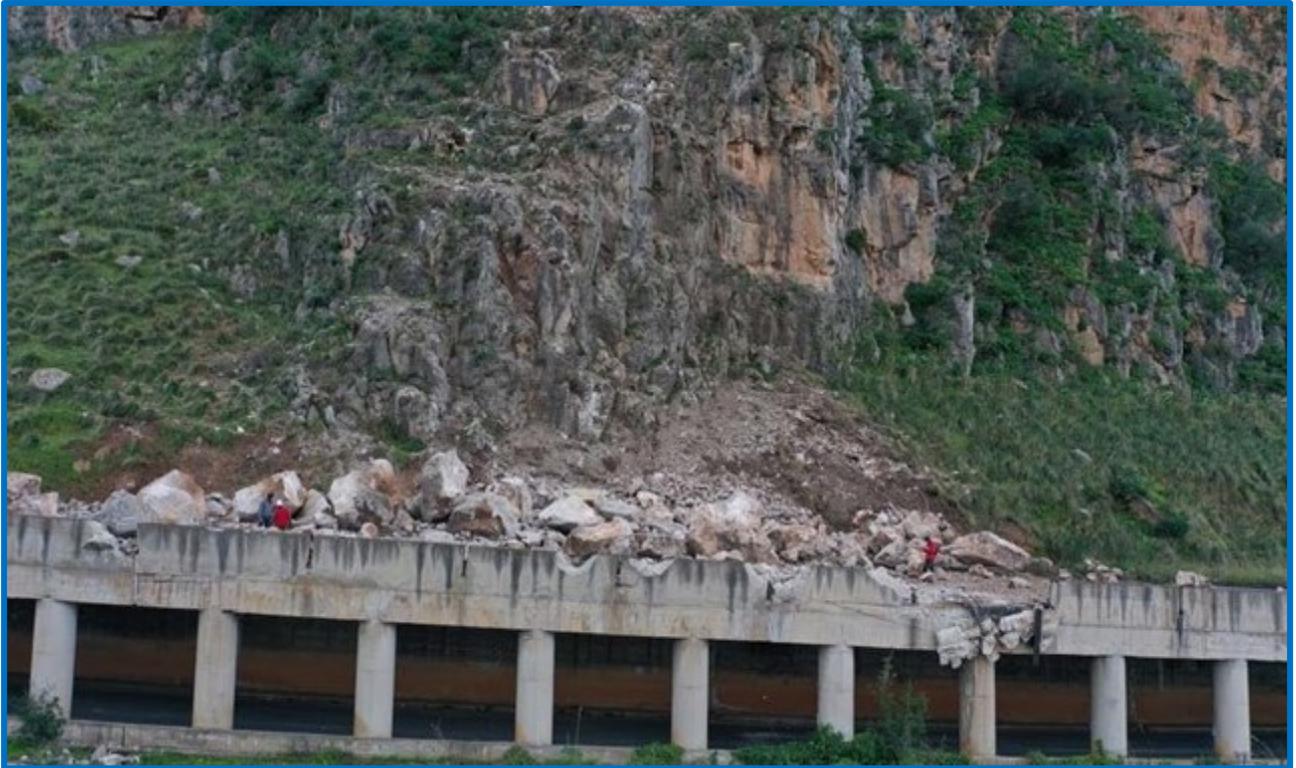
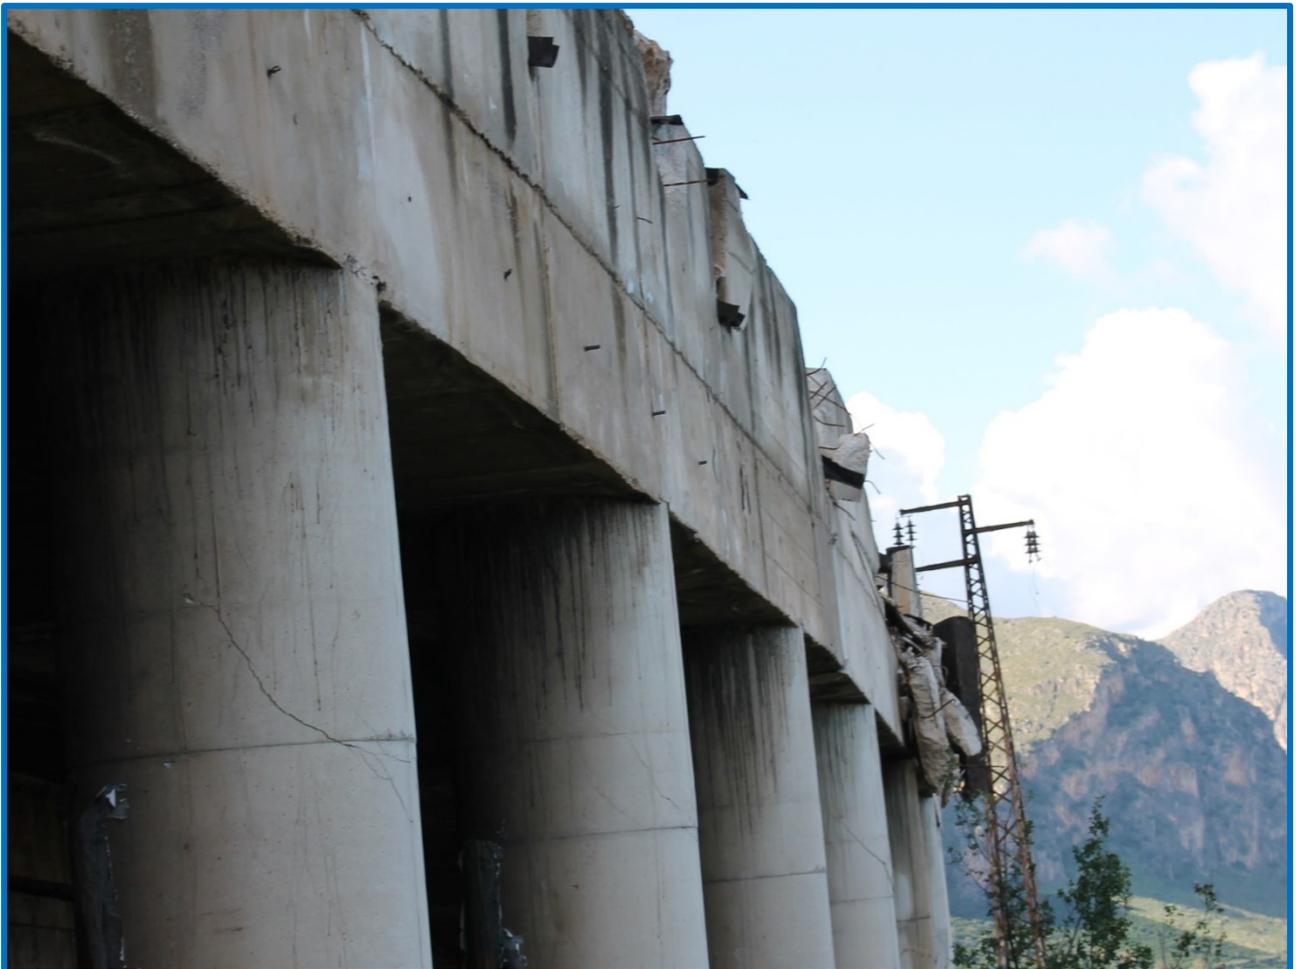
Figg. 20, 21 - Tratti distrutti della soletta di copertura e lesioni nei pilastri di sostegno

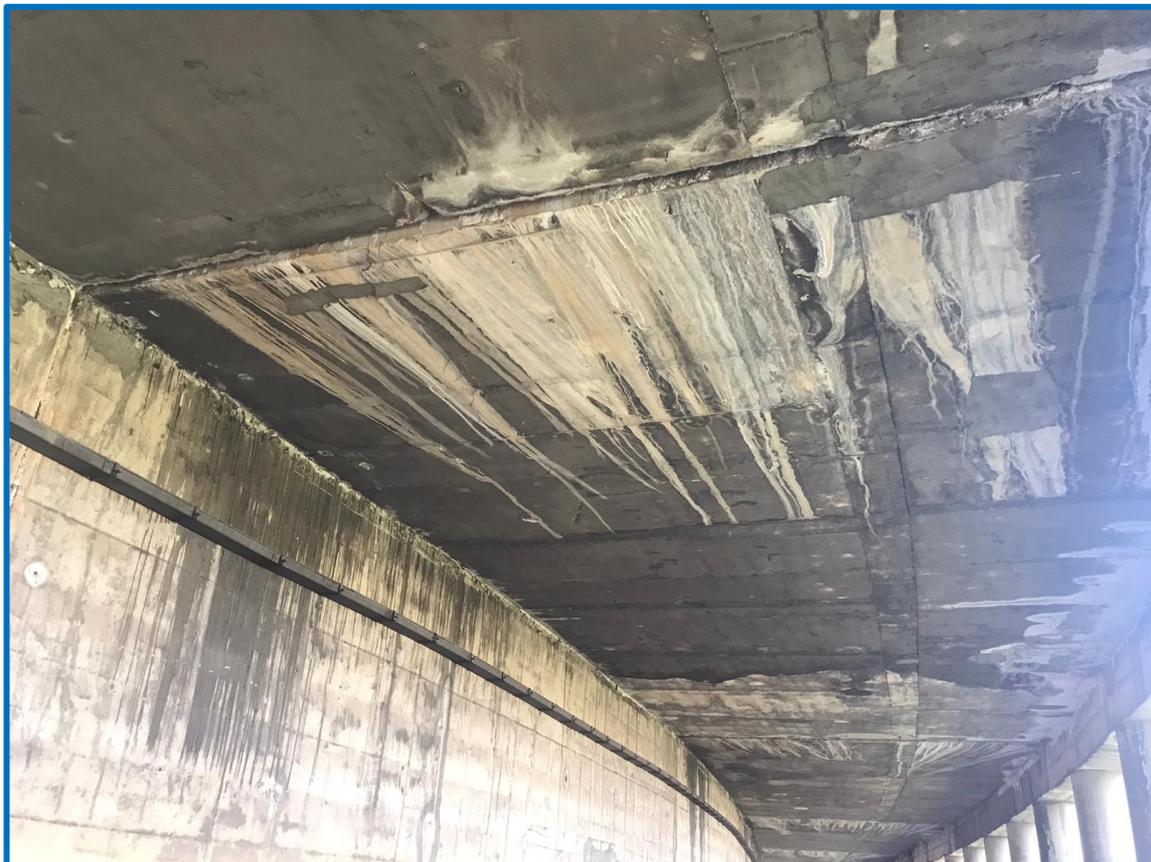
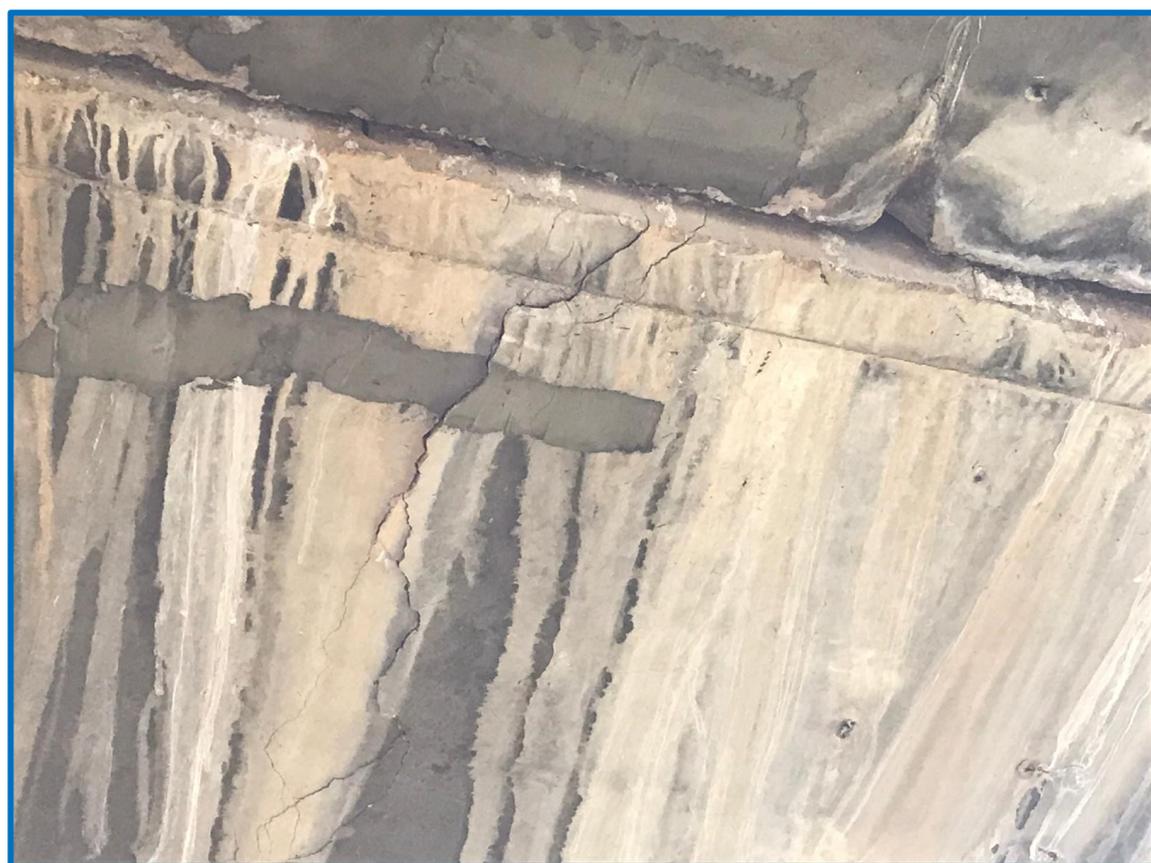
Figg. 22 e 23 - Spostamento di un concio di soletta e lesioni

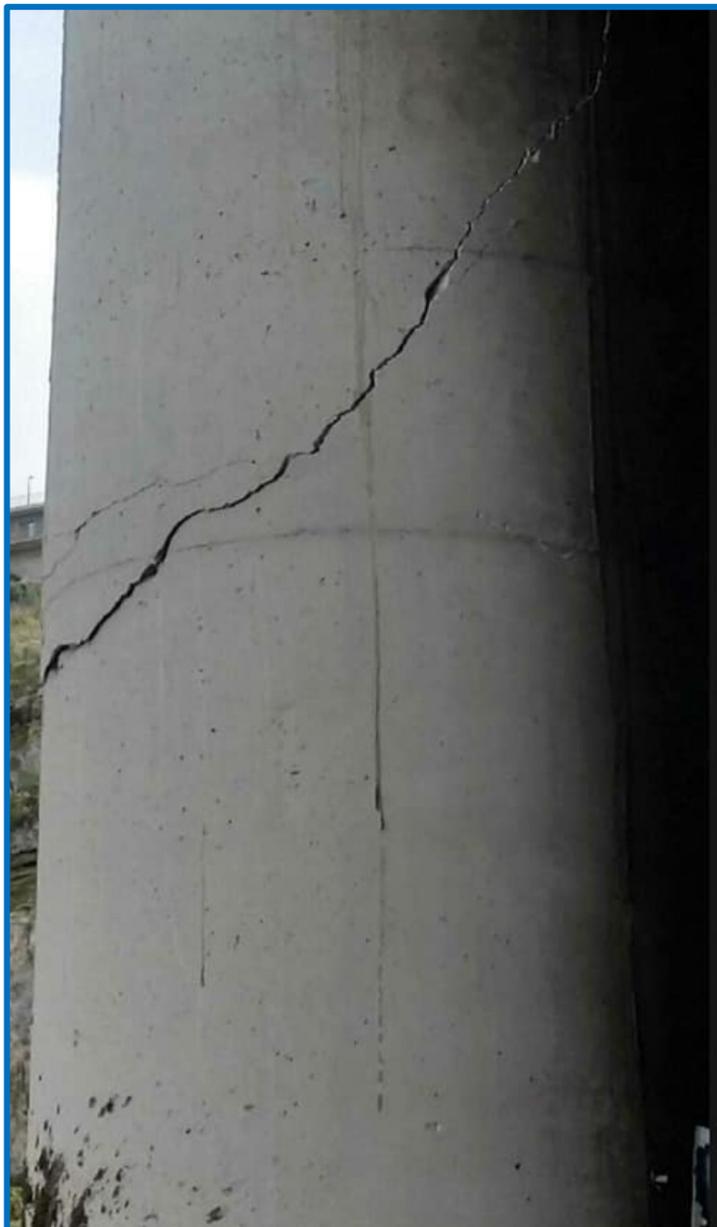
Fig. 24 - Traslazione verso valle della parte superiore di un pilastro rispetto a quella inferiore

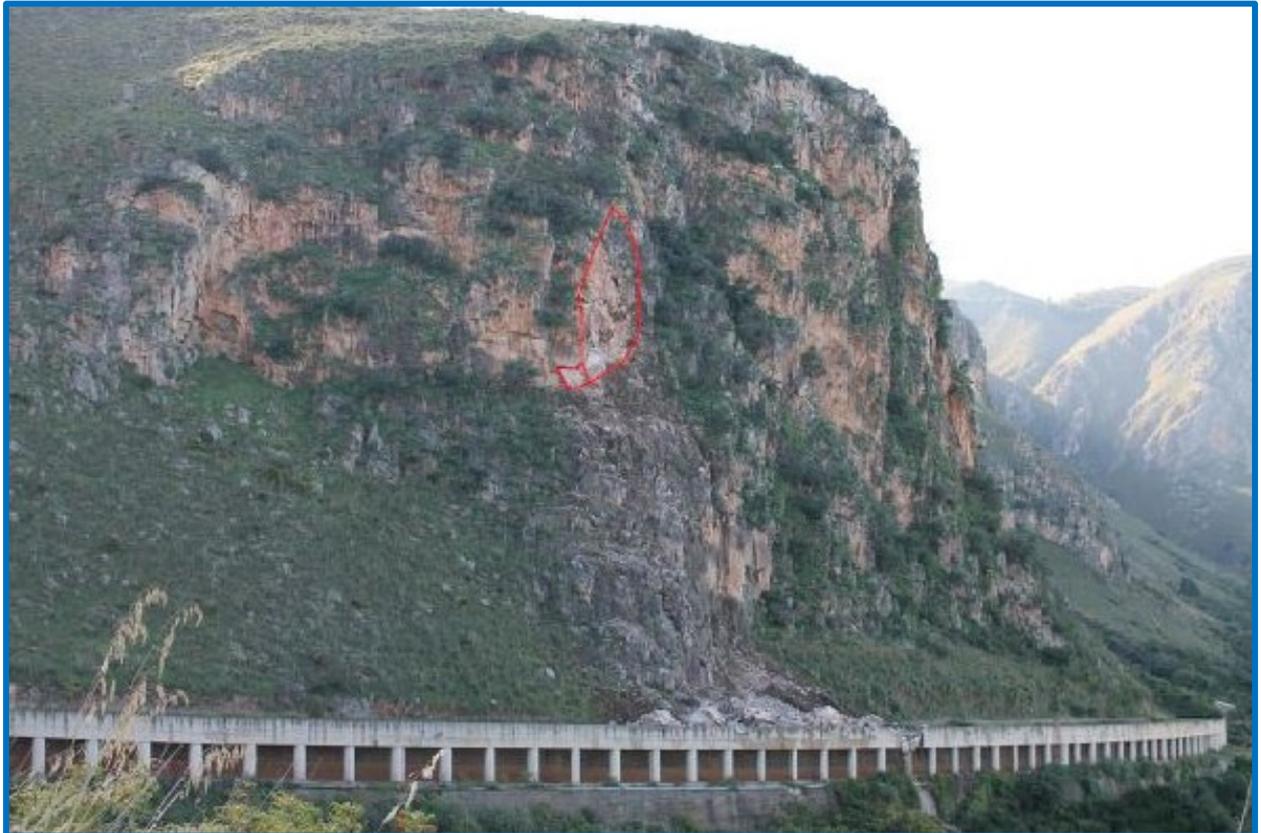
Per concludere si citano le figg. 25 e 26, riprese orientativamente dalla medesima angolazione, nelle quali è visibile il costone lapideo in studio prima del crollo in argomento e nella attuale configurazione dei luoghi: l'elemento lapideo prima del crollo e la nicchia lasciata dopo il fenomeno franoso sono indicati in rosso.

Fig. 26 - Attuale configurazione dei luoghi

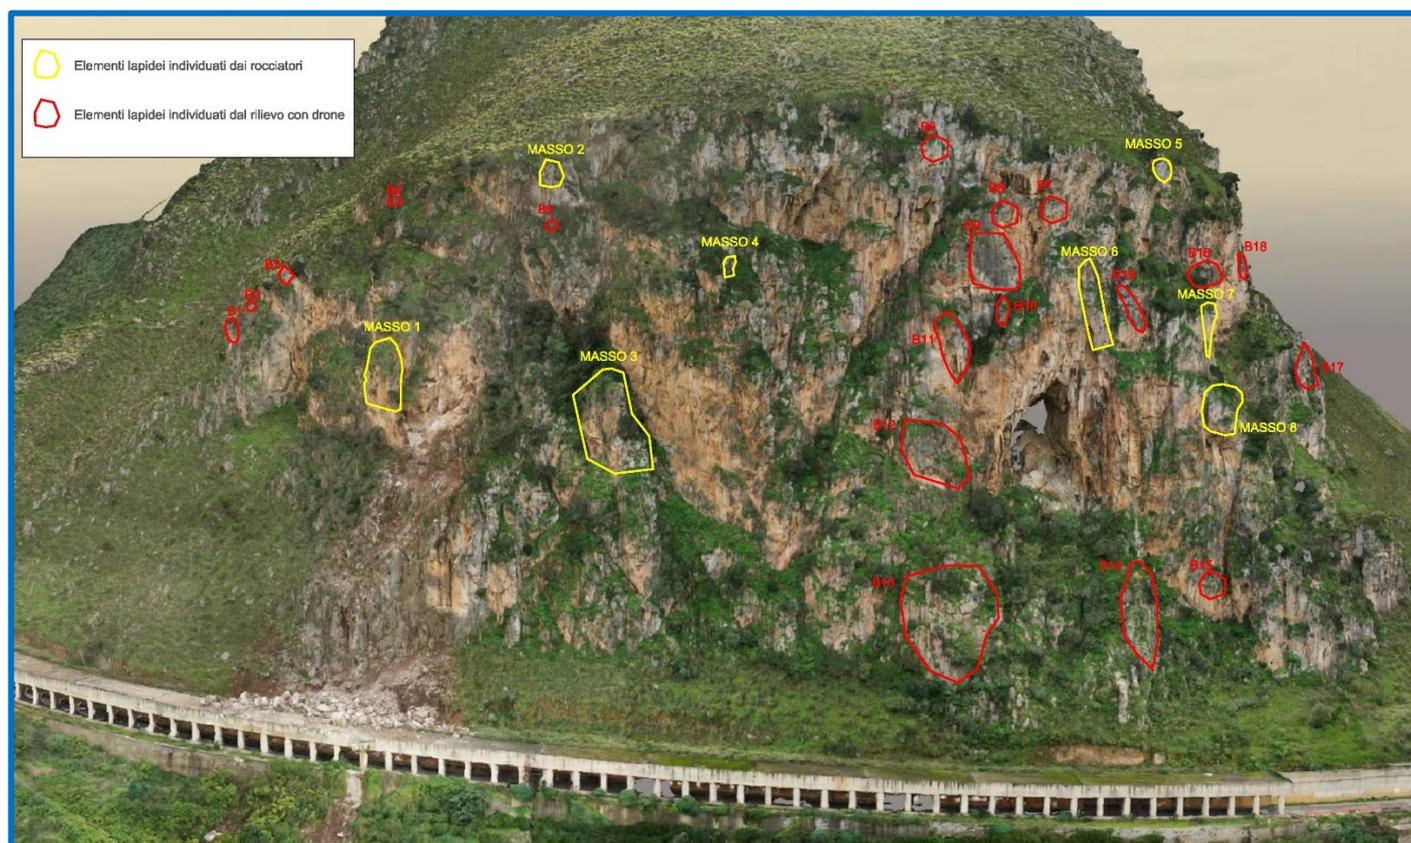
In particolare, come già anticipato al paragrafo 6.3, i rocciatori hanno individuato n°8 elementi lapidei in equilibrio instabile, ai quali sono state attribuite le sigle M1, ..., M8; ulteriori n°19 elementi lapidei in equilibrio instabile, identificati con le sigle B1, ..., B19, sono stati individuati dallo scrivente esaminando le immagini acquisite mediante il drone. Va rilevato che la ricerca ha riguardato massi di volume superiore ai 2 m³, in quanto il costone lapideo è puntellato da moltissimi blocchi di volume inferiore a quello innanzi indicato. Inoltre, si mette in evidenza che, nel caso dei gruppi di blocchi, le volumetrie complessive superano anche i 1.000 m³ e ciò è in linea con il fenomeno franoso del giorno 1 novembre 2021. Nella fig. 35 è indicata l'ubicazione dei n°27 elementi lapidei (costituiti da un unico blocco roccioso o da gruppi di massi) sul costone lapideo in studio; la diversa colorazione distingue gli elementi lapidei individuati con le ispezioni dirette (in giallo) e con il drone (in rosso).

Fig. 35 - Ubicazione degli elementi lapidei di volume superiore a 2 m³ sul costone roccioso

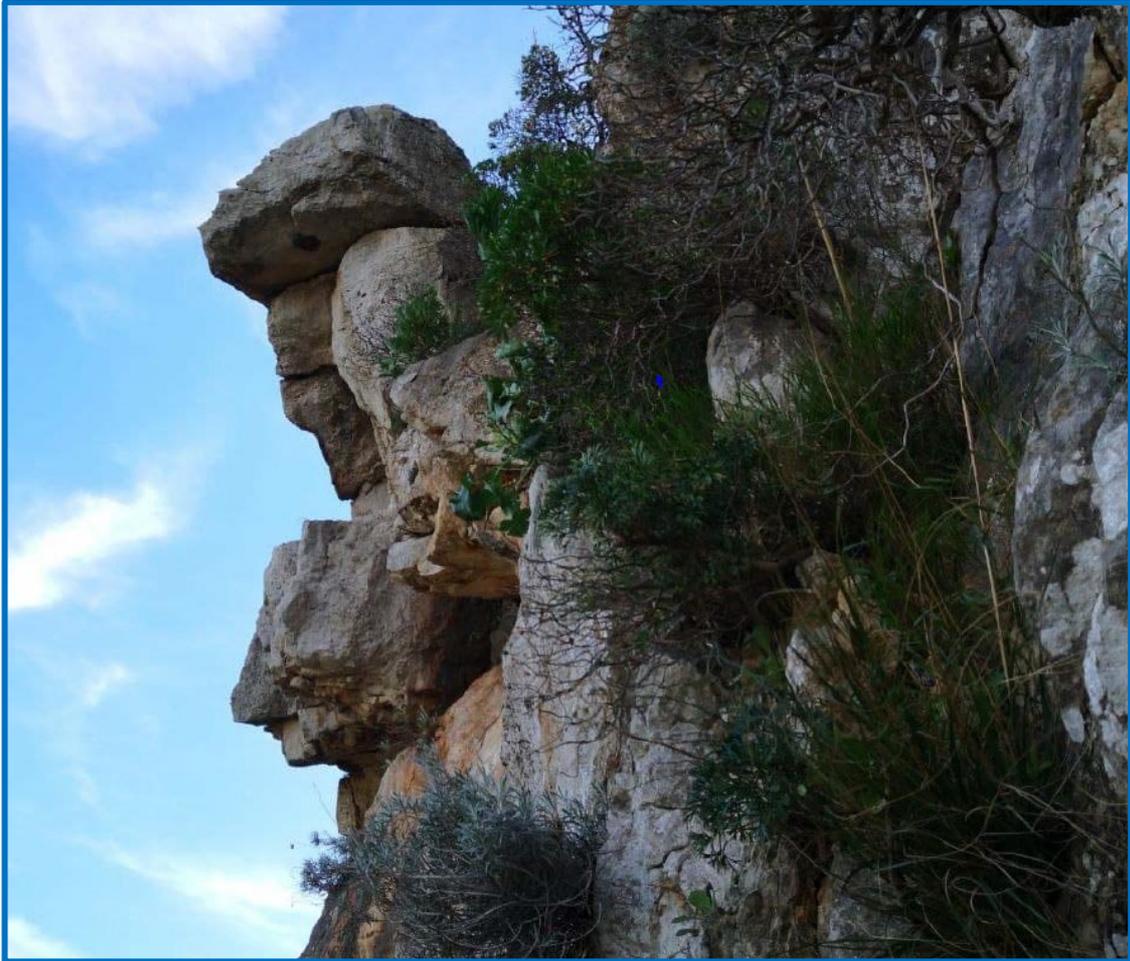
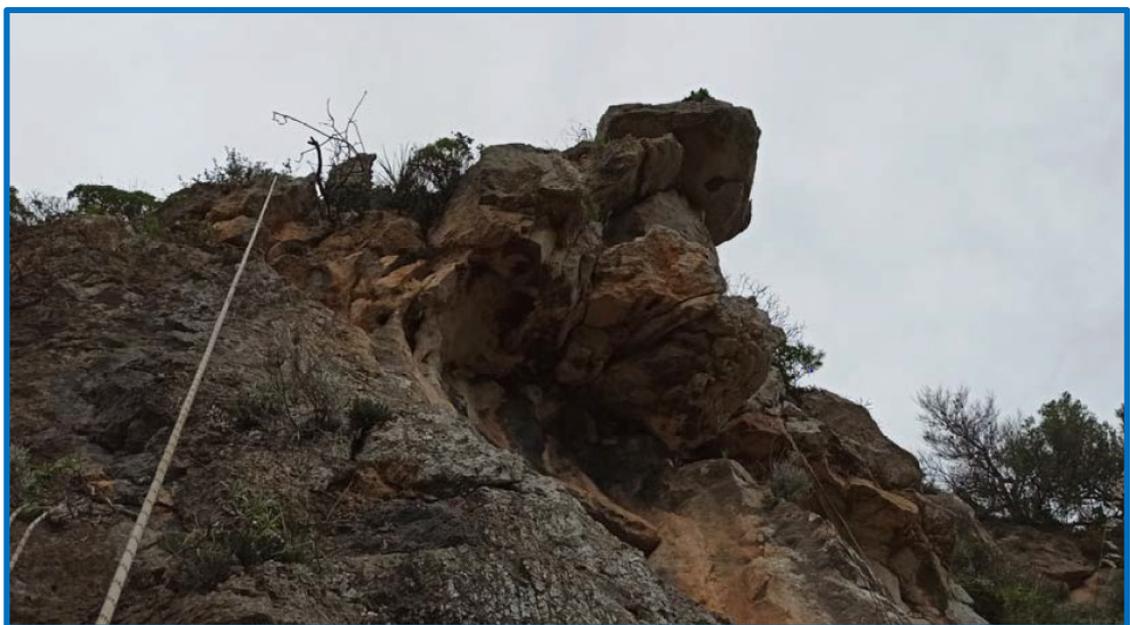
Nelle figg. 36, ..., 41 si riportano immagini relative ad alcuni degli elementi lapidei in argomento, dalle quali risultano evidenti le precarie condizioni di equilibrio e i grandi volumi in gioco.

Figg. 36, 37 - Elementi lapidei in equilibrio instabile sul costone roccioso

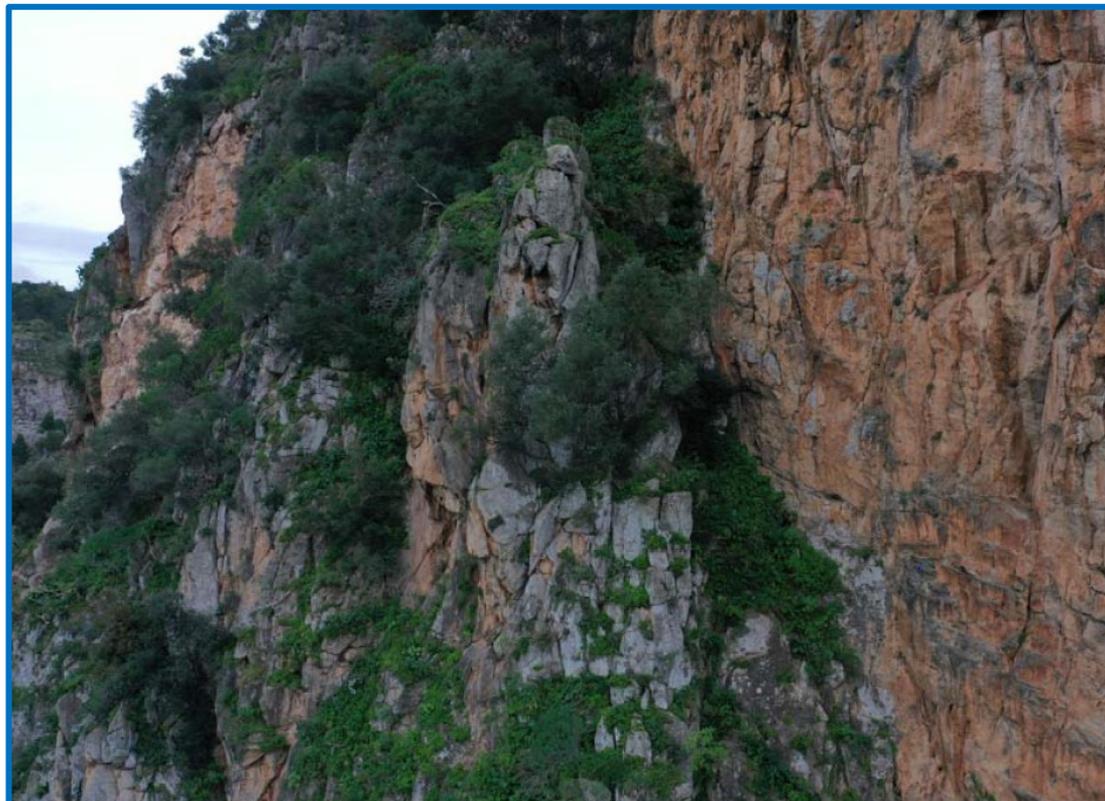
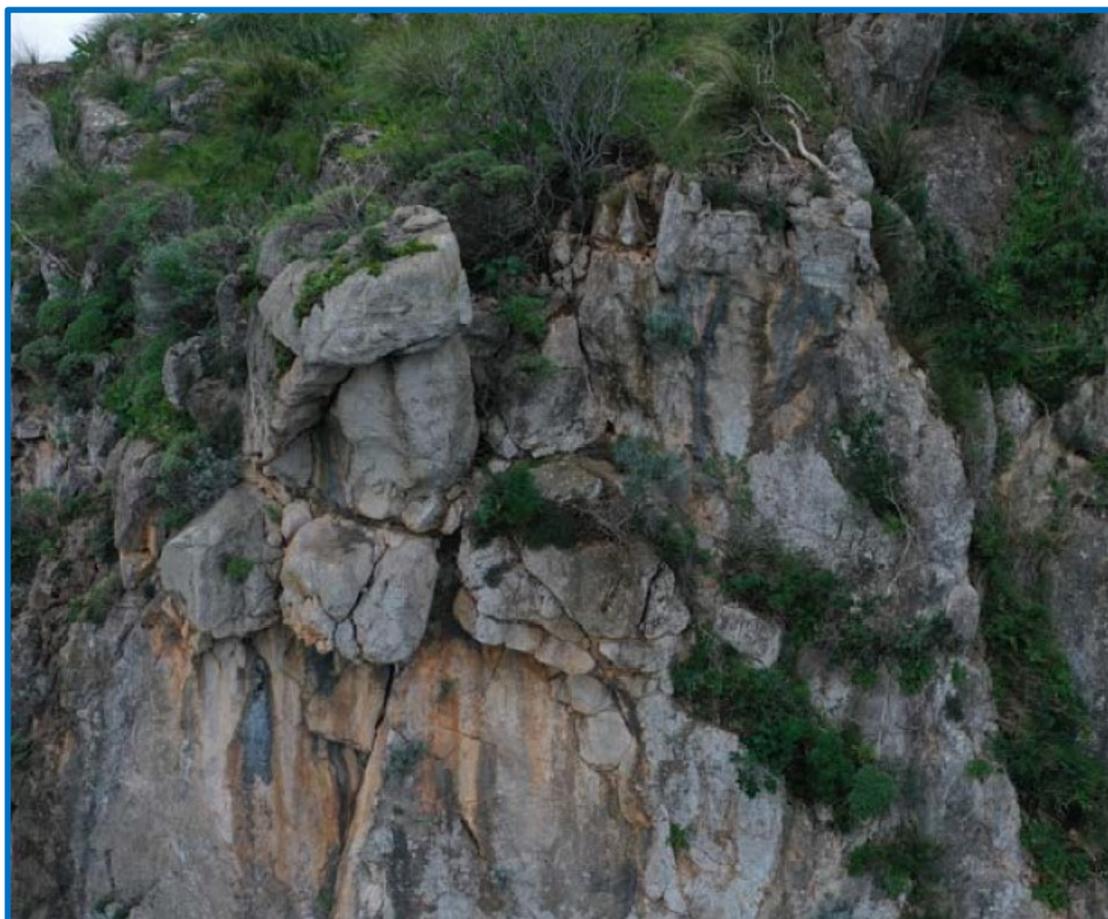
Figg. 38, 39 - Elementi lapidei in equilibrio instabile sul costone roccioso

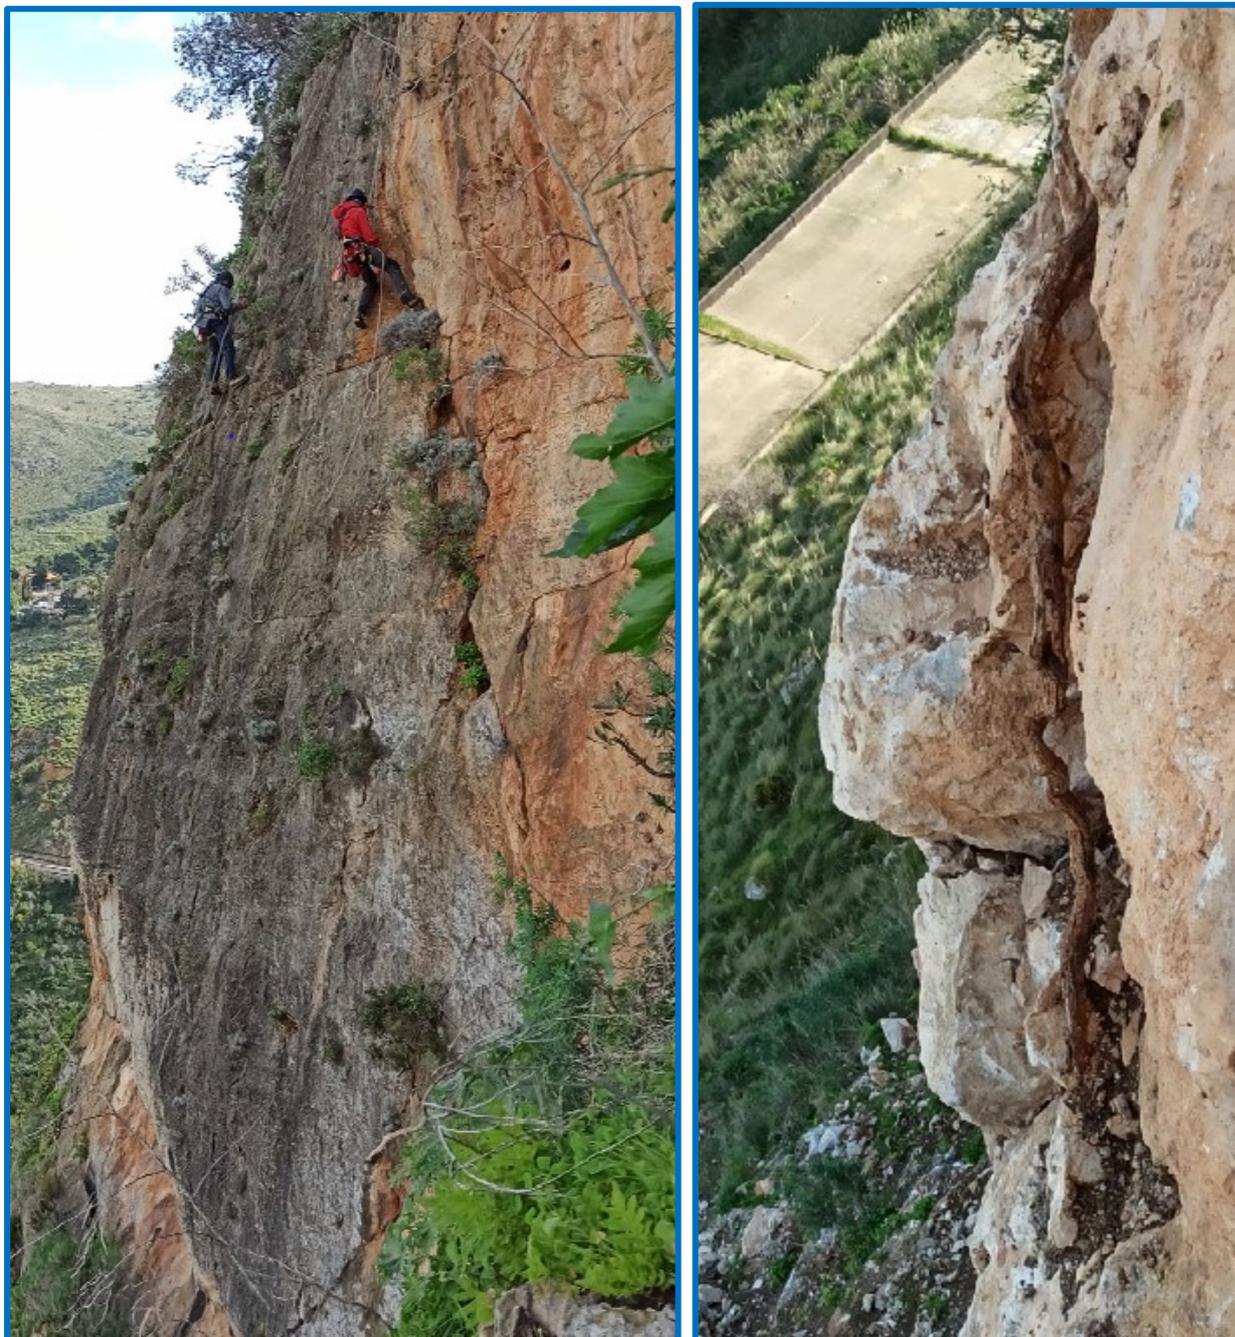
Figg. 40, 41 - Elementi lapidei in equilibrio instabile sul costone roccioso
