**S.P. N.37 "DI GIBILROSSA
LAVORI DI RIPRESA E MESSA IN SICUREZZA
DELLA GALLERIA ARTIFICIALE DANNEGGIATA
DALLA CADUTA MASSI AL Km. 2+500
CUP D77H21007330002**

ELABORATO: GEO 1
RELAZIONE GEOLOGICA

**LAVORI DI RIPRESA E MESSA IN SICUREZZA DELLA
GALLERIA ARTIFICIALE DANNEGGIATA DALLA CADUTA
MASSI AL KM 2+500 CUP: D77H21007330002 CIG: ZCB36190C4**

Progetto definitivo degli interventi di mitigazione del rischio geomorfologico per il tratto della SP 37 che si sviluppa lungo a galleria artificiale danneggiata dal crollo verificatosi in data 1 novembre 2021
R2 - Relazione geotecnica e di calcolo

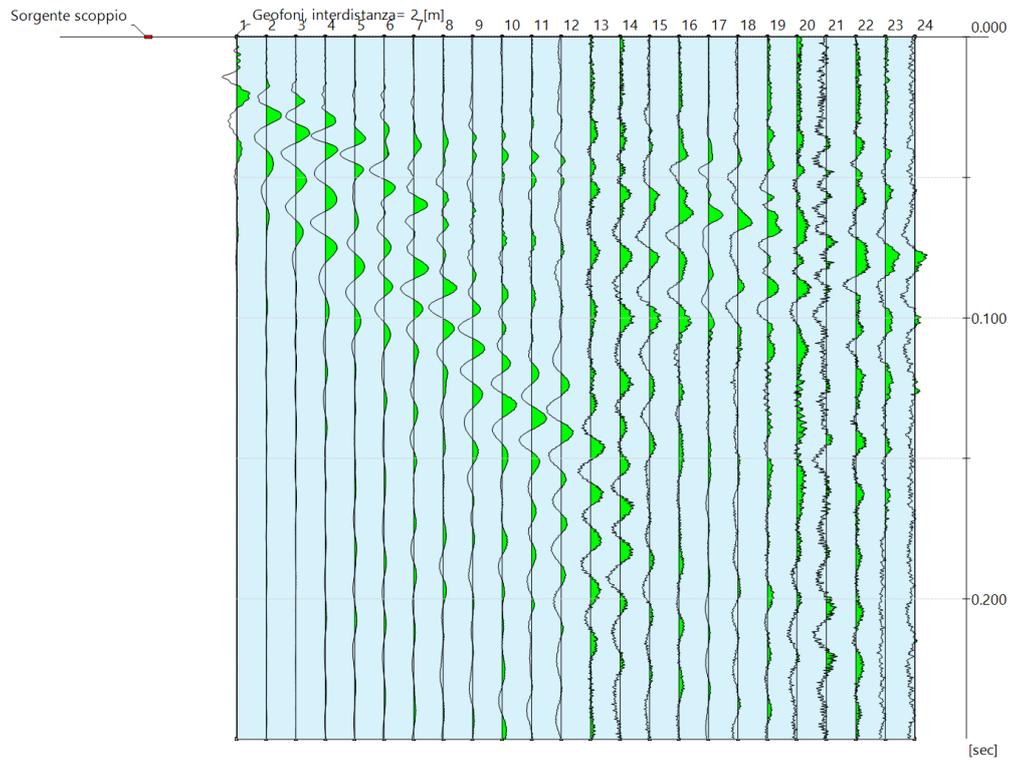
Fig.1: Masw - Tracce sismiche e geometria di acquisizione

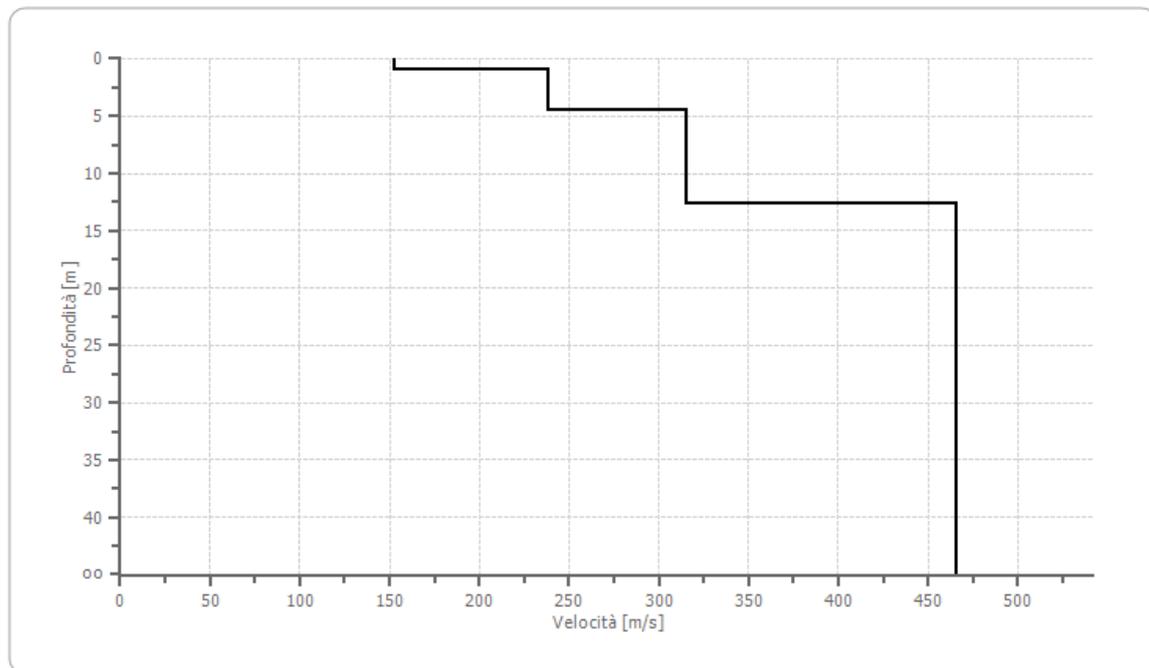
Fig.3: Masw - Profilo verticale della velocità di propagazione delle onde di taglio

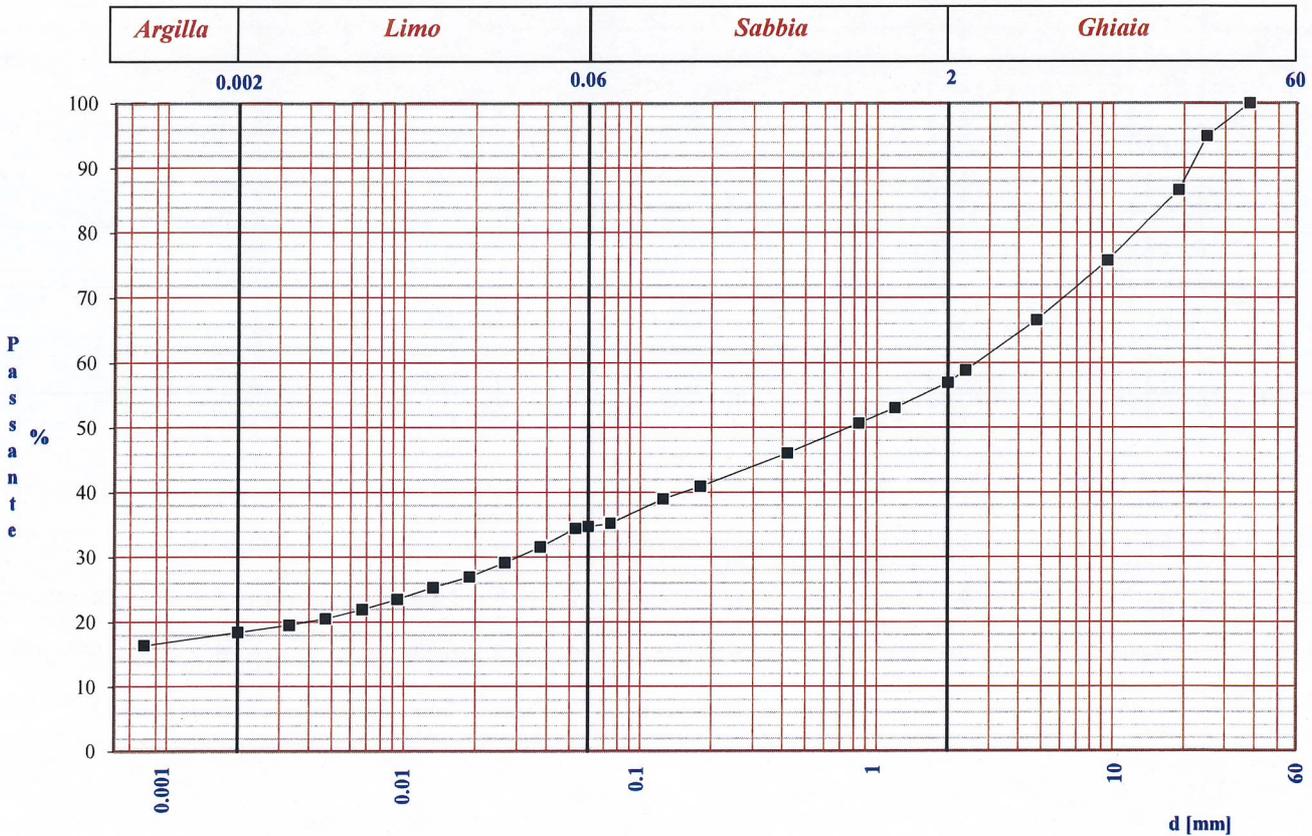
ANALISI GRANULOMETRICA – ASTM D-422 (2007)

Classificazione AGI: ghiaia sabbiosa argillosa limosa

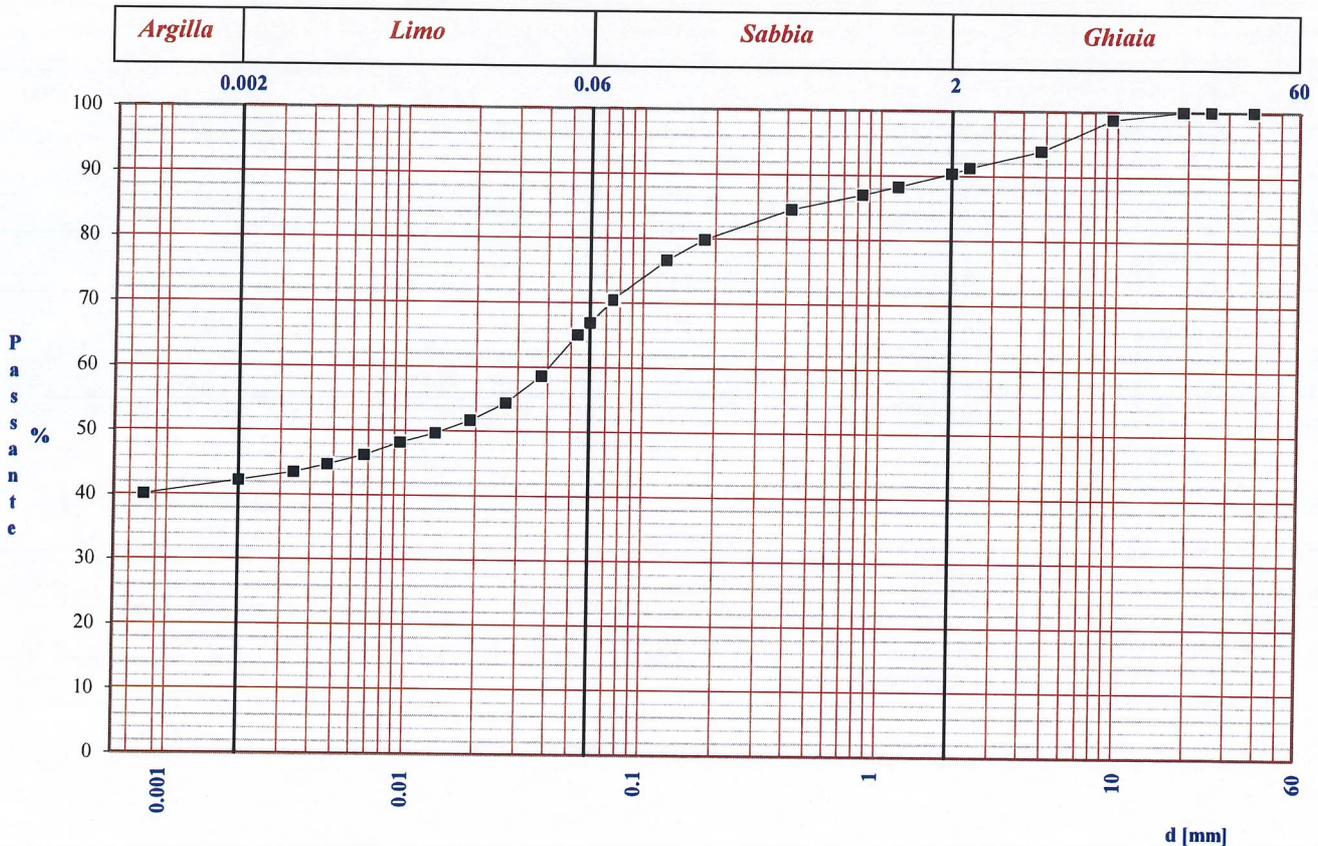
ANALISI GRANULOMETRICA – ASTM D-422 (2007)

Classificazione AGI: argilla limosa sabbiosa debolmente ghiaiosa

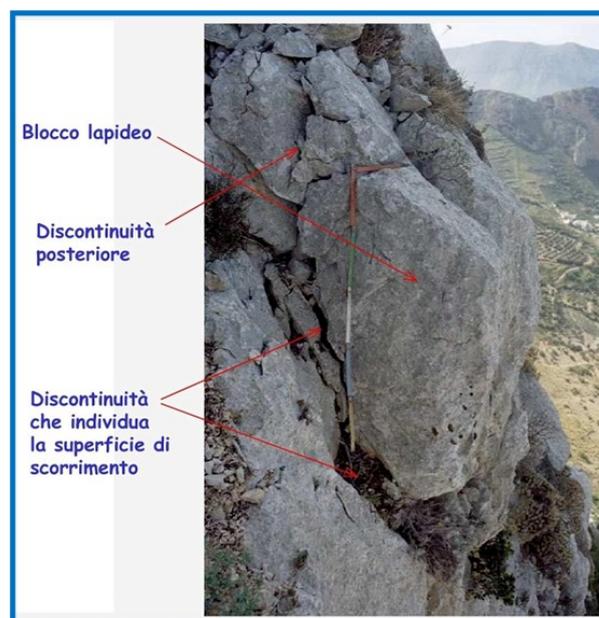
Al cap. 3 si è evidenziato che, come la quasi totalità degli ammassi rocciosi, anche quello in affioramento nel costone lapideo in studio è interessato da una fitta rete di discontinuità di natura tettonica (giunti e faglie) e sedimentaria (piani di stratificazione), che ne condizionano le caratteristiche meccaniche e la stabilità. In particolare, il comportamento degli ammassi rocciosi fessurati è ben rappresentato dal "**modello rigido discontinuo**", in base al quale eventuali dissesti possono verificarsi per fenomeni di rottura lungo le discontinuità che individuano singoli blocchi disarticolati gli uni dagli altri e ciascuno dall'ammasso roccioso, come indicato in fig. 10.

Fig. 10 - Blocco lapideo delimitato da superfici di discontinuità

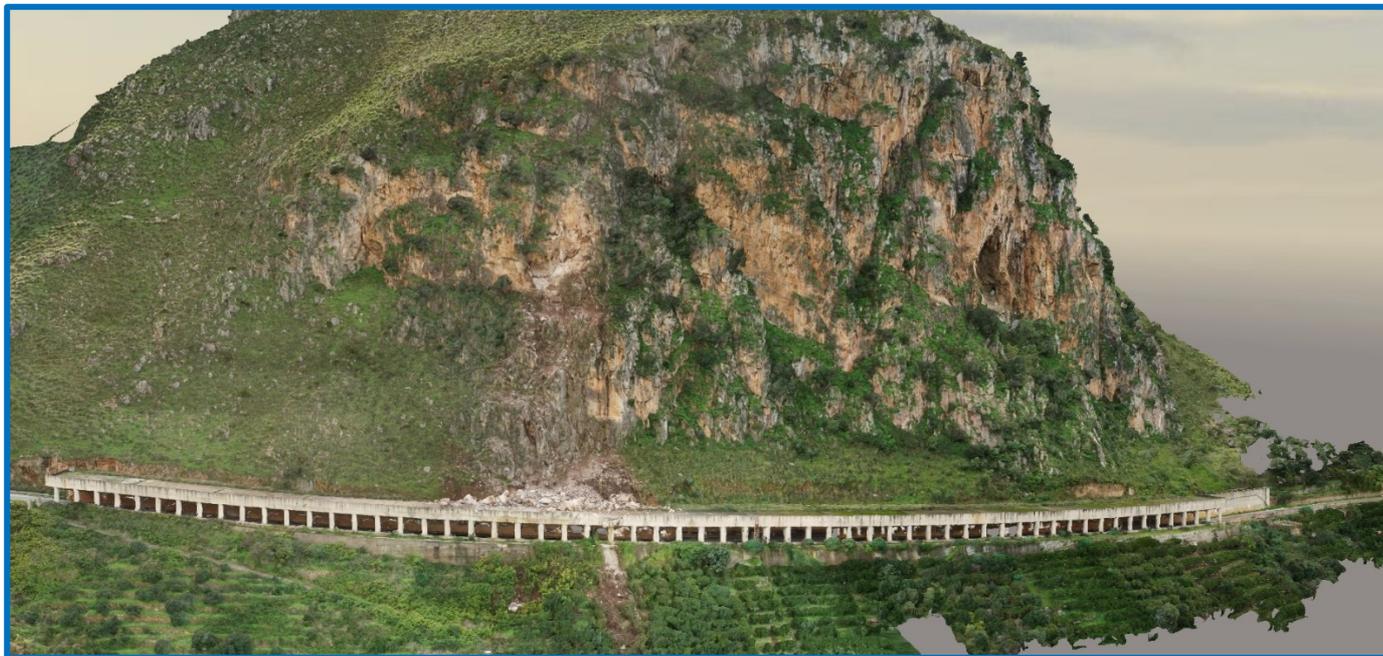
Fig. 11 - Modello 3D del fronte roccioso in studio

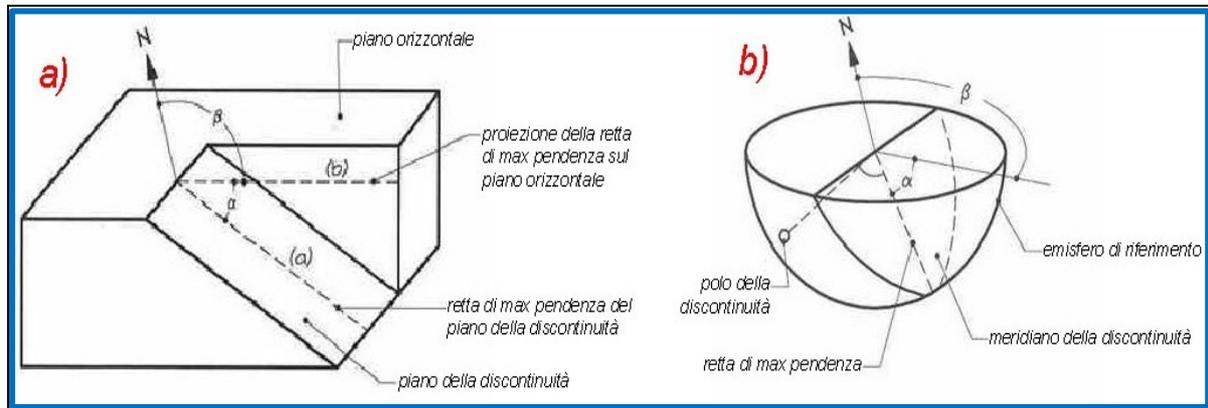
Per l'analisi della stabilità di costoni lapidei fessurati è necessario conoscerne *la struttura orientata*: si tratta di ricostruire *il modello geomeccanico* dell'ammasso roccioso sorgente dei crolli, che consiste nell'individuare le *"famiglie"* di discontinuità in esso presenti. A tal fine si procede in situ con il cosiddetto rilievo geostrutturale dell'ammasso roccioso, mediante il quale si acquisiscono i dati di orientazione spaziale di un campione rappresentativo di discontinuità: ciascuna discontinuità, infatti, è univocamente posizionata nello spazio mediante due angoli (fig. 12), l'inclinazione α (*dip*) e l'azimut β (*dip direction*).

Fig. 12 - Orientazione delle discontinuità (Cafiso F., Corso di meccanica delle rocce – UNIPA)

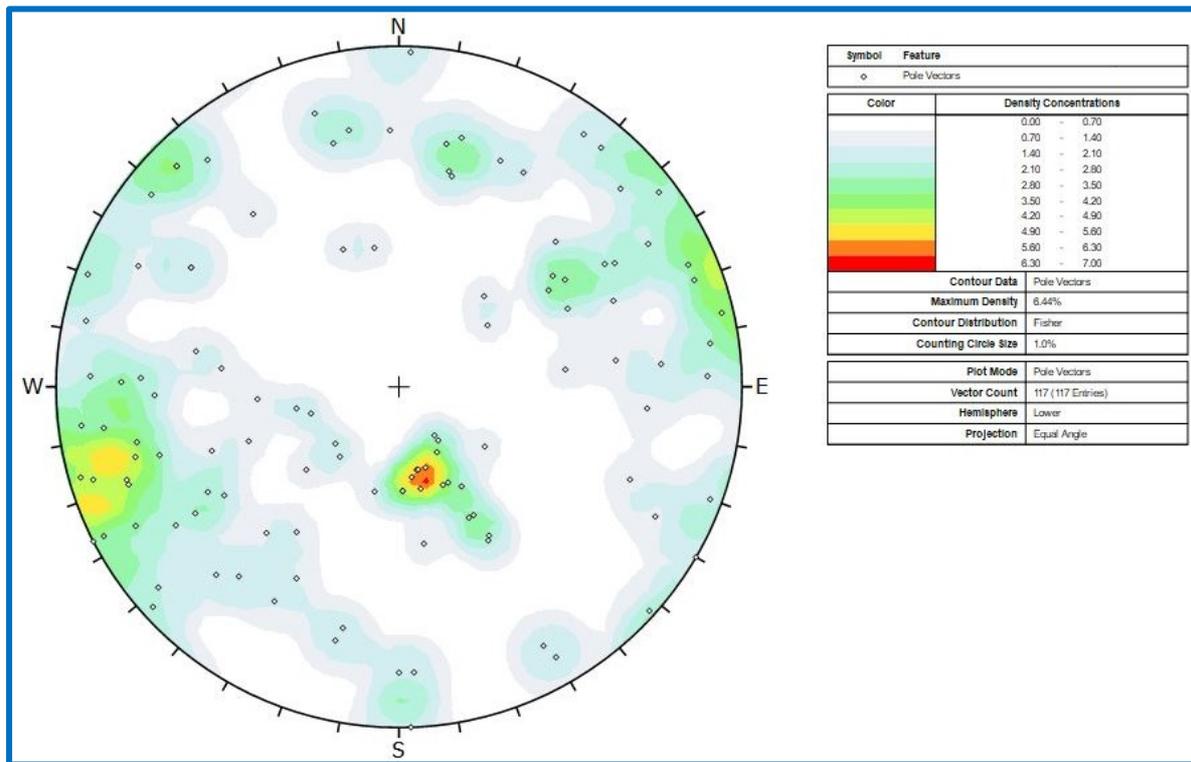
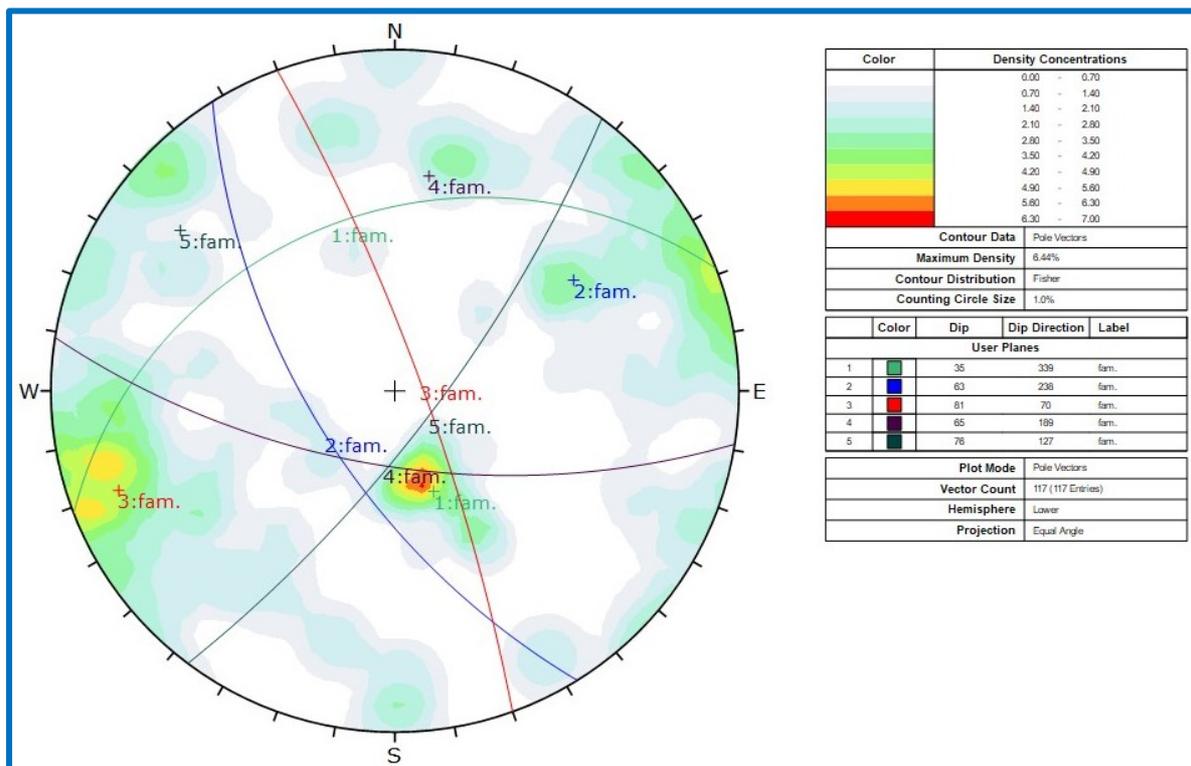
Figg. 13 e 14 - Elaborazione statistica delle misure di orientazione

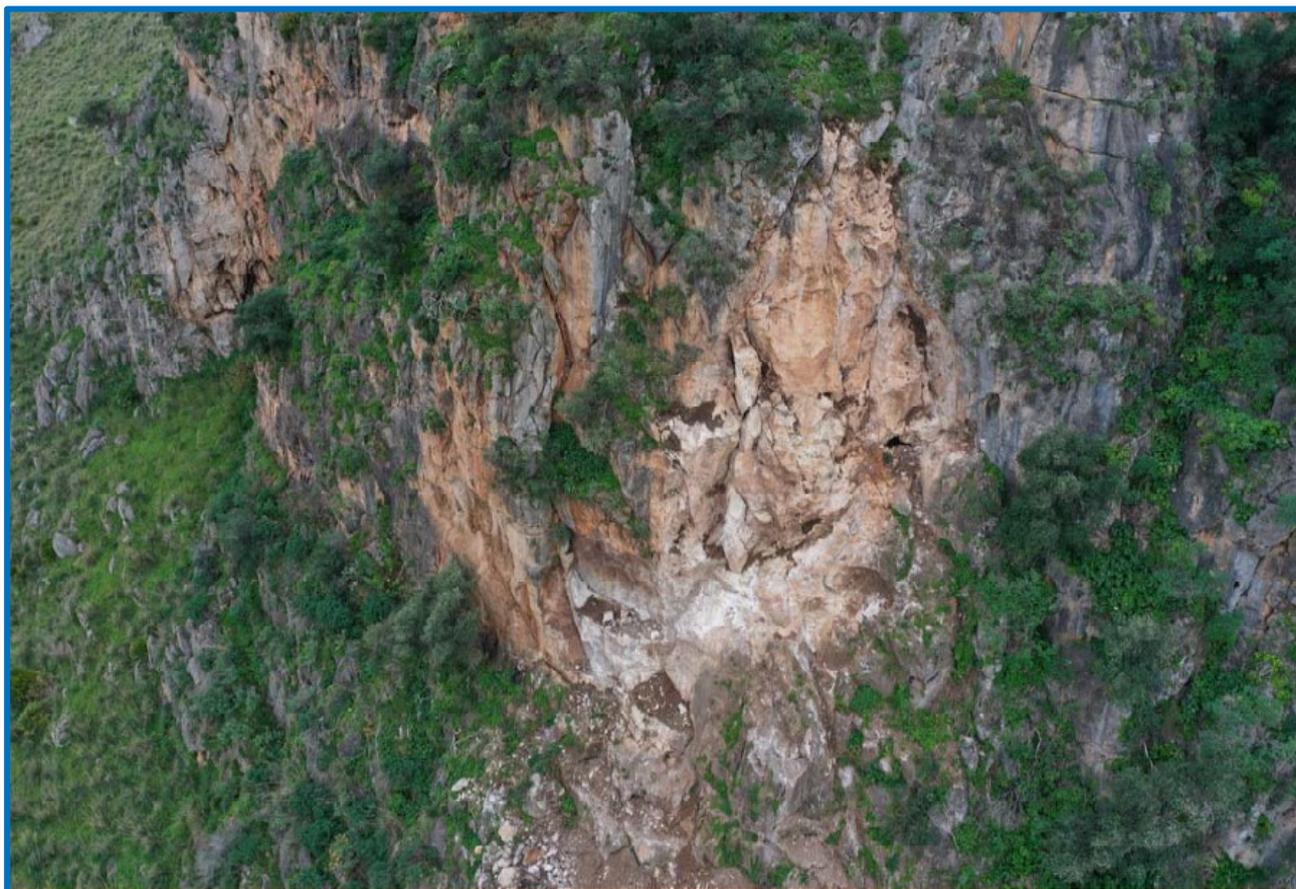
Fig. 15 - Nicchia di distacco dell'elemento lapideo crollato il 1 novembre 2021

In particolare, in fig. 15 è visibile la nicchia di distacco dell'elemento lapideo crollato, caratterizzata da un'altezza massima pari a 25 m, una larghezza massima pari a 12 m e uno spessore massimo di circa 7 m (misure acquisite elaborando il rilievo effettuato con il drone), per un volume complessivo massimo pari a 2.100 m³. Per quanto il volume della roccia realmente crollata sarà un po' inferiore a quello innanzi indicato (ottenuto con riferimento alle dimensioni massime del vuoto lasciato dall'elemento lapideo), verosimilmente è superiore a circa 1.500 m³.

Al crollo verificatosi il giorno 1 novembre 2021, già visibile nelle figg. 3, 4 e 11, si riferiscono le foto delle figg. 15, ..., 18.

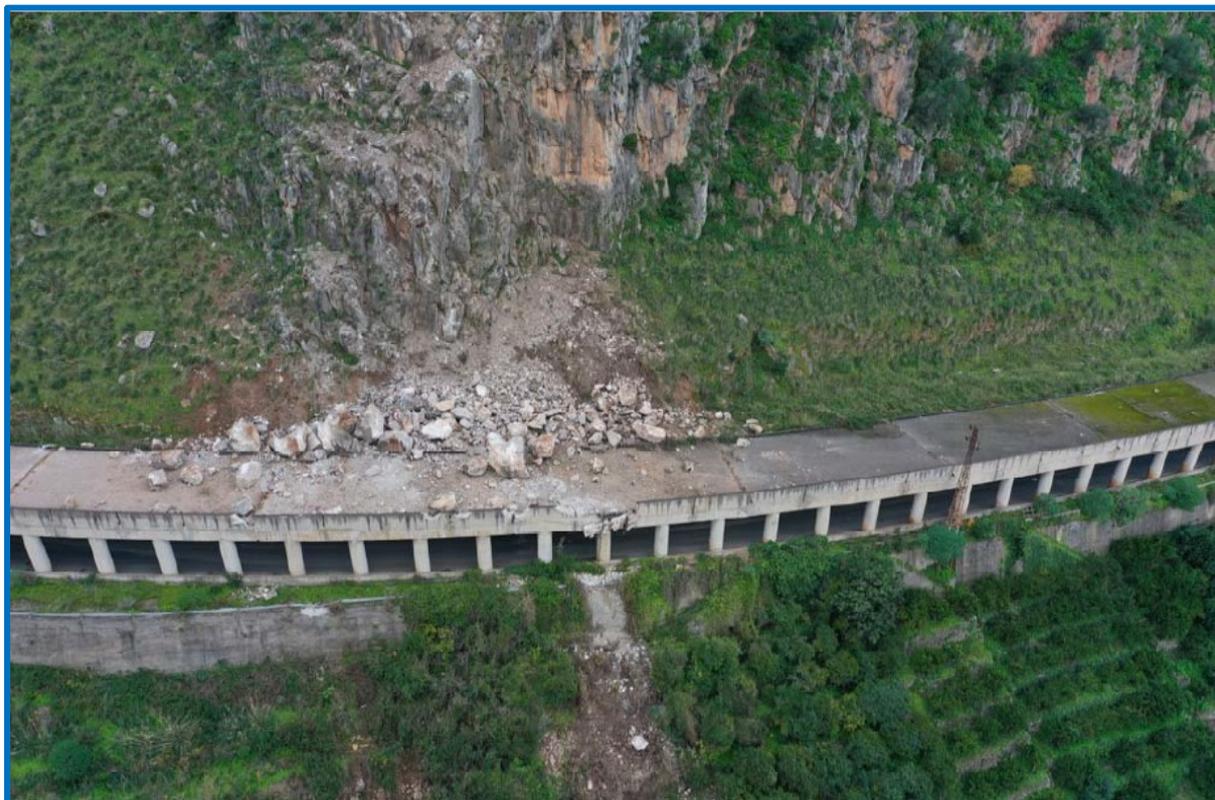
Figg. 16 e 17 - Materiale crollato depositatosi sulla galleria paramassi e a valle della stessa

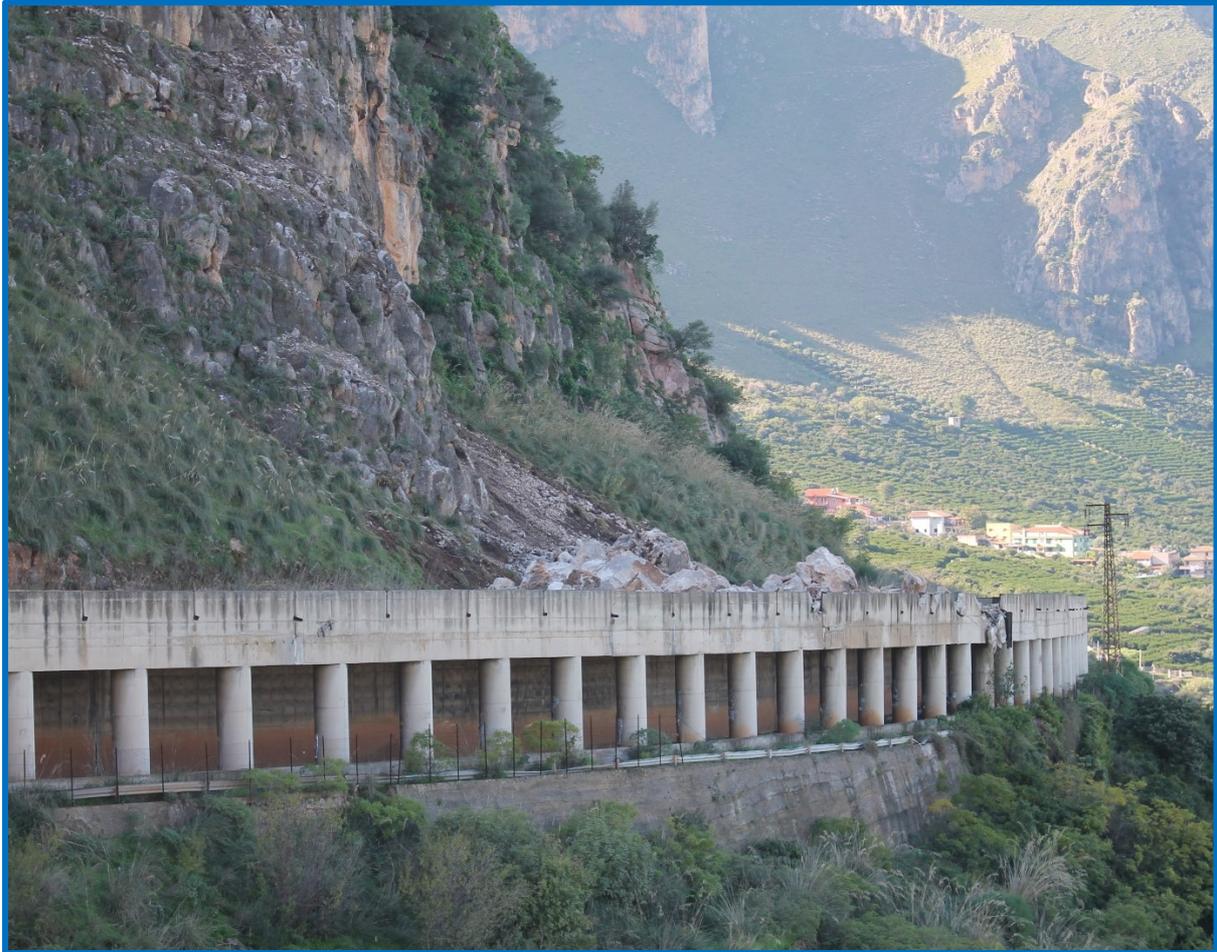
Fig. 19 - Tratti distrutti della soletta di copertura

Come si evince dalle foto citate, all'incirca per un tratto di 40 m le strutture della galleria paramassi hanno subito danni significativi non soltanto in corrispondenza della soletta di copertura, ove è avvenuto l'impatto dei blocchi, ma anche nei pilastri che la sostengono sul lato di valle. In particolare, nel tratto ove è avvenuto l'impatto con il maggior quantitativo di materiale la soletta è stata in parte distrutta (figg. 19, 20 e 21), mentre in corrispondenza dei tratti di estremità della zona di impatto essa ha subito uno spostamento verso valle e si è lesionata (figg. 22 e 23). Diversi pilastri presentano lesioni a 45° (figg. 21 e 24) e le strutture di quelli in prossimità dell'impatto principale hanno anche subito una traslazione relativa (fig. 24).

L'impatto dei blocchi ha danneggiato sensibilmente la galleria paramassi; rinviando allo specifico progetto di consolidamento e ripristino a cura di altro professionista per i dettagli, in questa sede ci si limita a commentare le figg. 19, ..., 24.

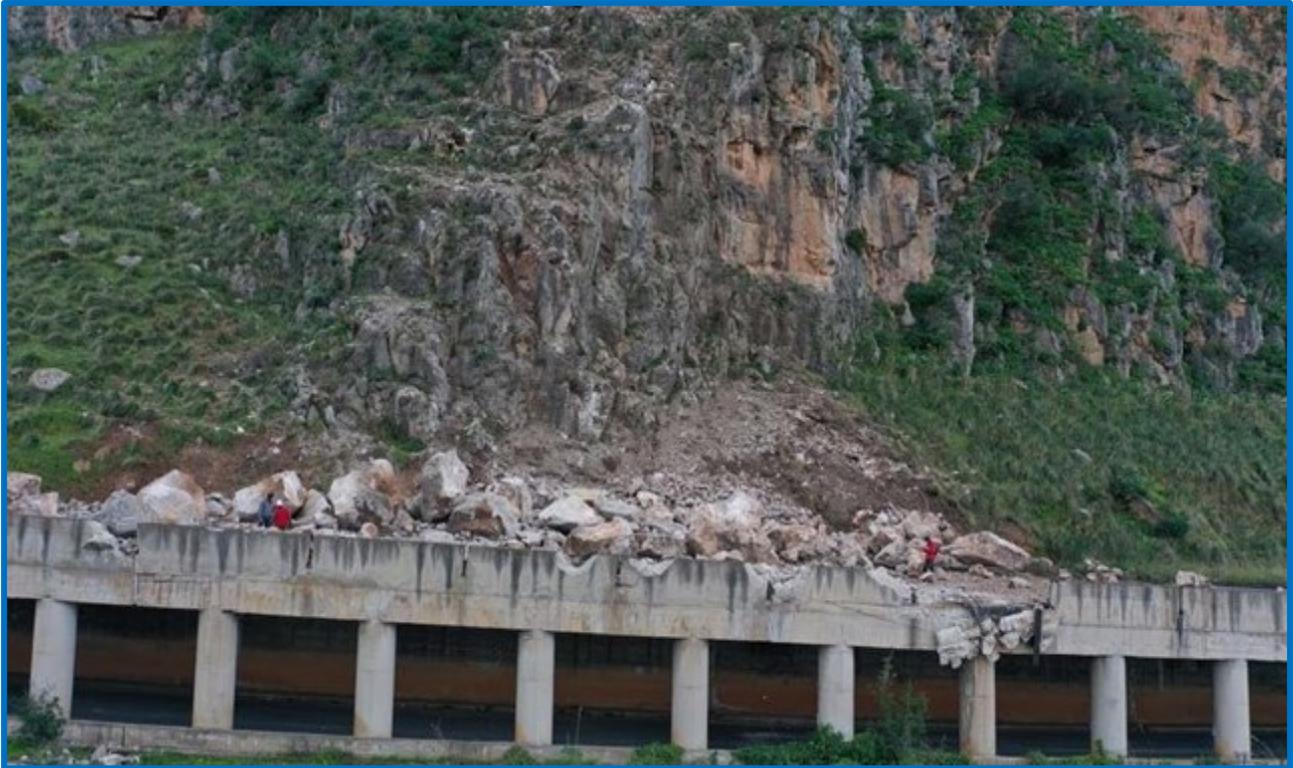
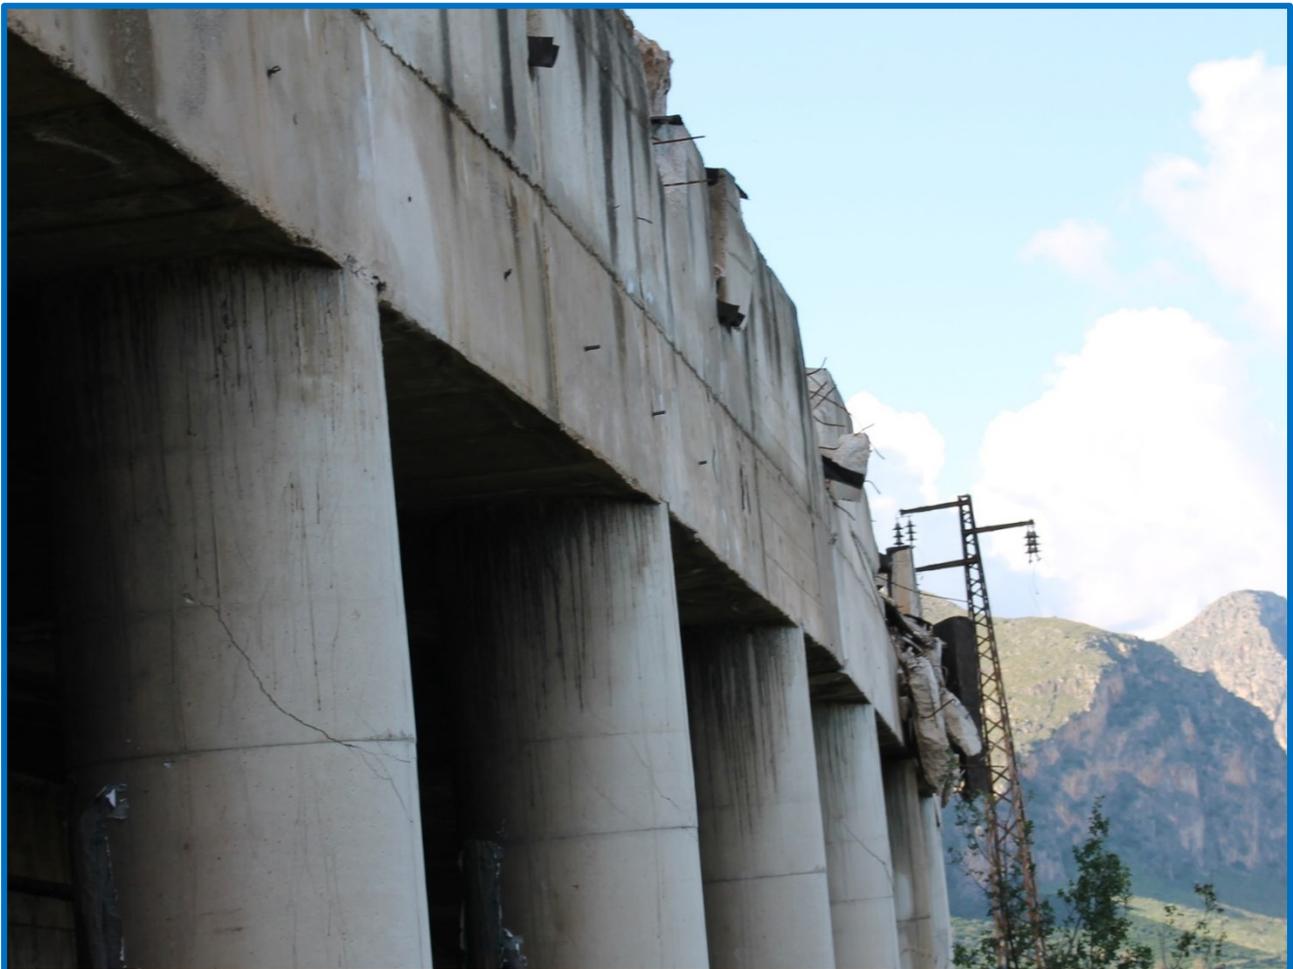
Figg. 20, 21 - Tratti distrutti della soletta di copertura e lesioni nei pilastri di sostegno

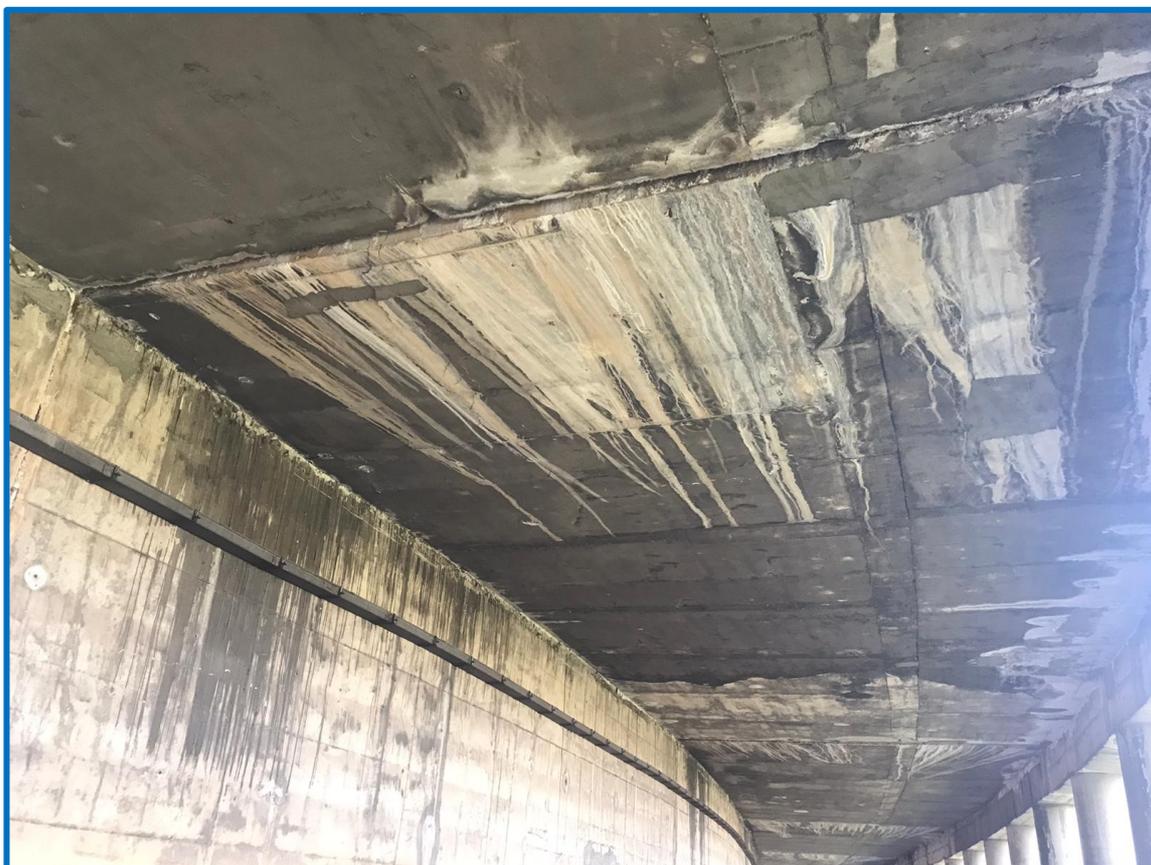
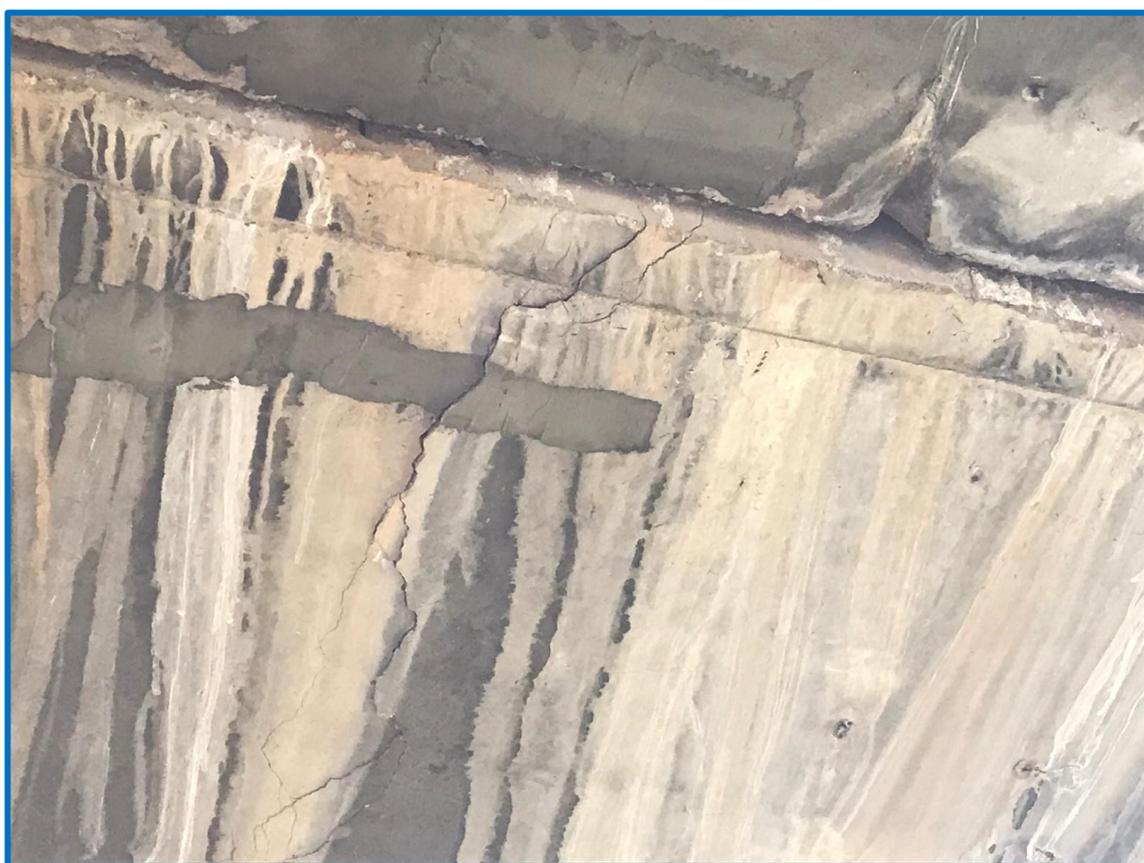
Figg. 22 e 23 - Spostamento di un concio di soletta e lesioni

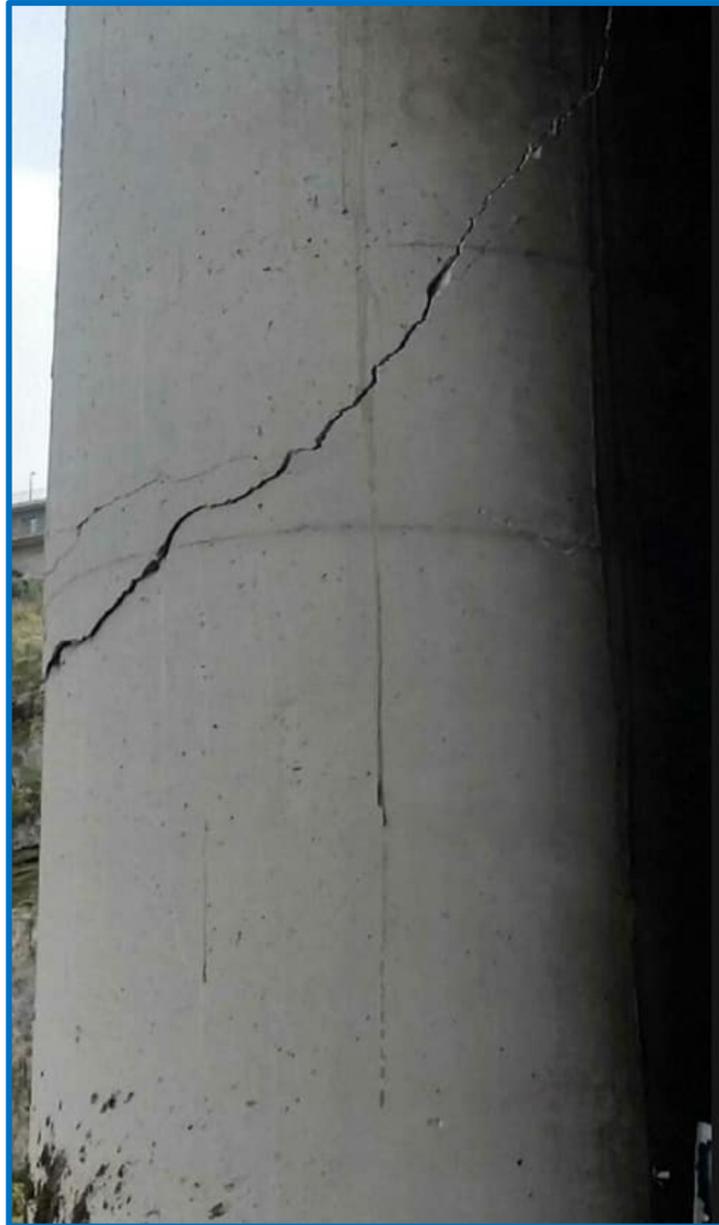
Fig. 24 - Traslazione verso valle della parte superiore di un pilastro rispetto a quella inferiore

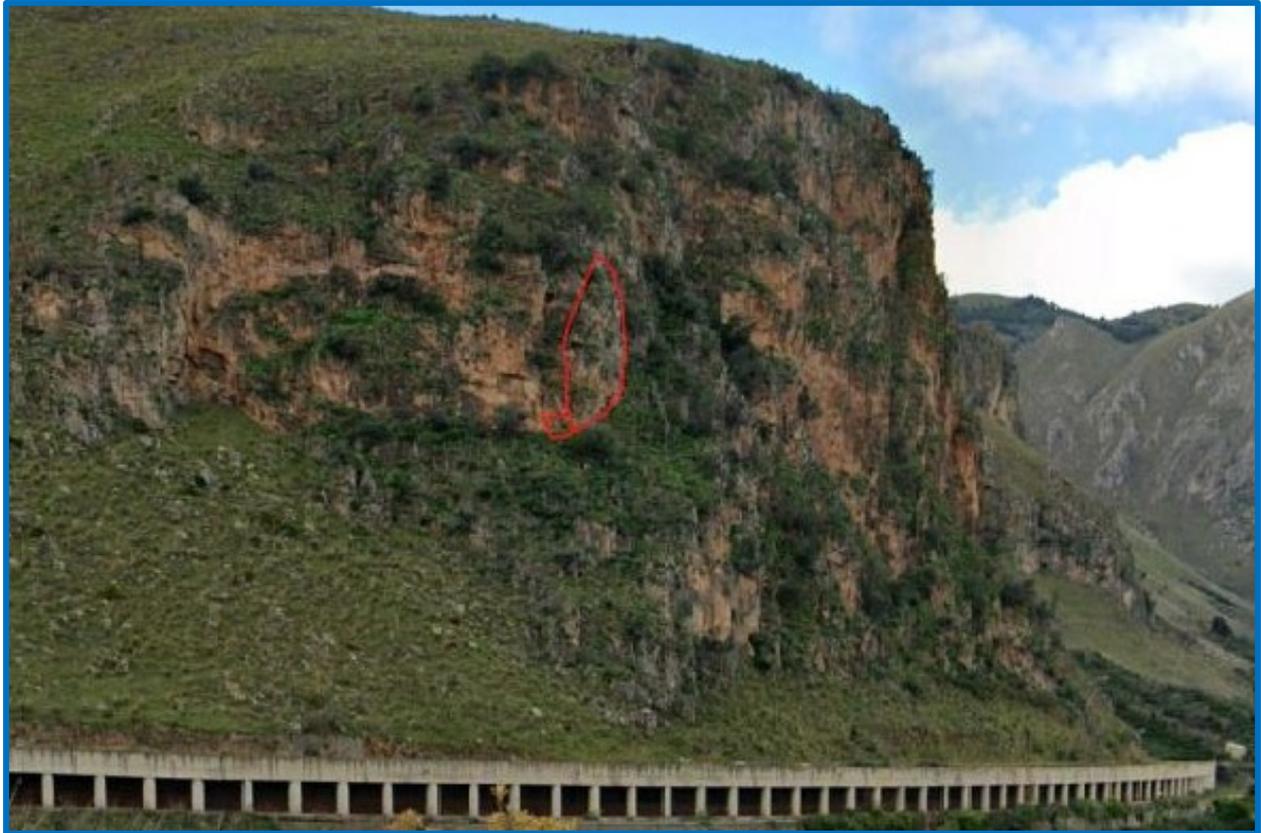
Fig. 25 - Configurazione dei luoghi prima del crollo verificatosi in data 1 novembre 2021

Per concludere si citano le figg. 25 e 26, riprese orientativamente dalla medesima angolazione, nelle quali è visibile il costone lapideo in studio prima del crollo in argomento e nella attuale configurazione dei luoghi: l'elemento lapideo prima del crollo e la nicchia lasciata dopo il fenomeno franoso sono indicati in rosso.

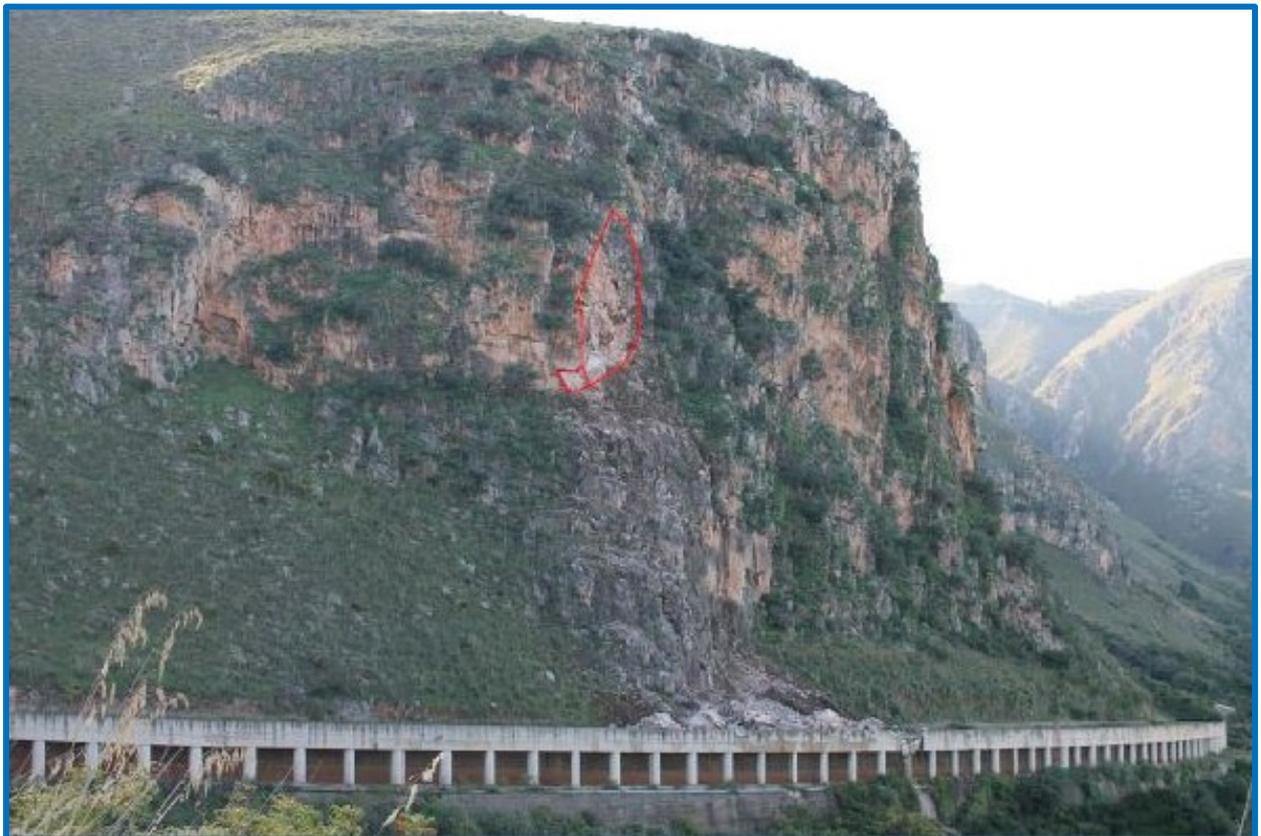
Fig. 26 - Attuale configurazione dei luoghi

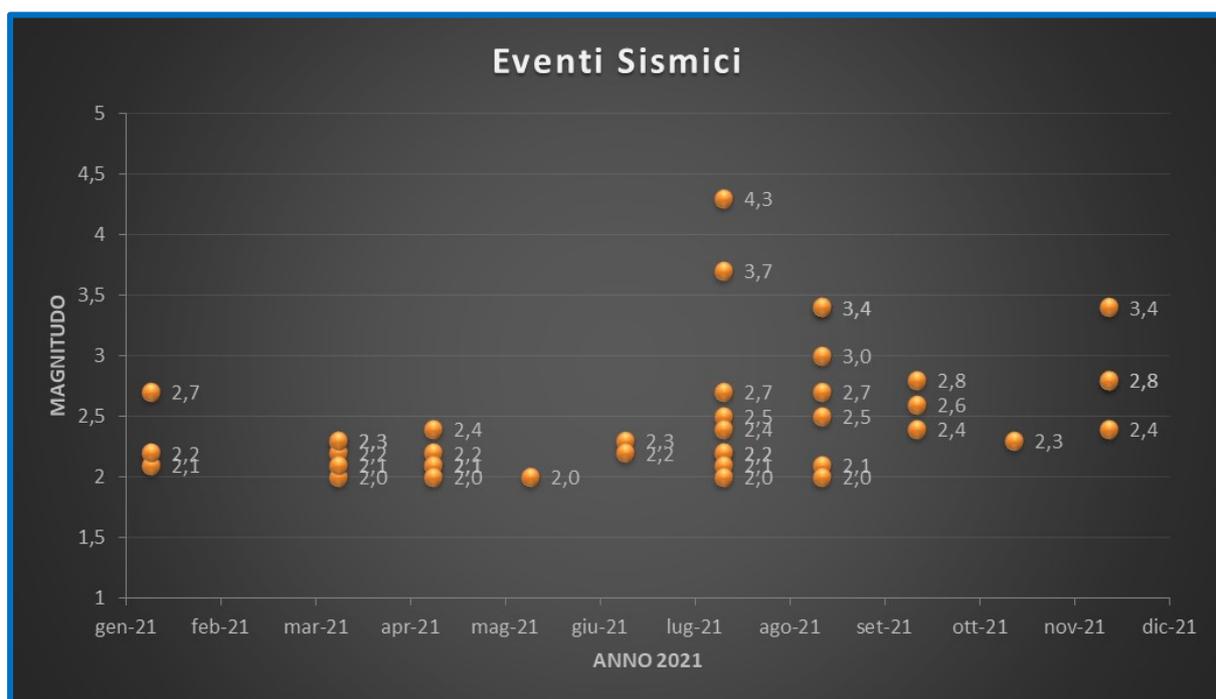
- evento registrato in data 13/10/21 con una magnitudo 2,4 ad una profondità di 10 km;
- evento registrato in data 18/10/21 con una magnitudo 2,6 ad una profondità di 1 km;
- evento registrato in data 24/10/21 con una magnitudo 2,4 ad una profondità di 5 km;

Fig. 27 - Eventi sismici catalogati dall'INGV nel Tirreno meridionale (costa settentrionale della Sicilia)

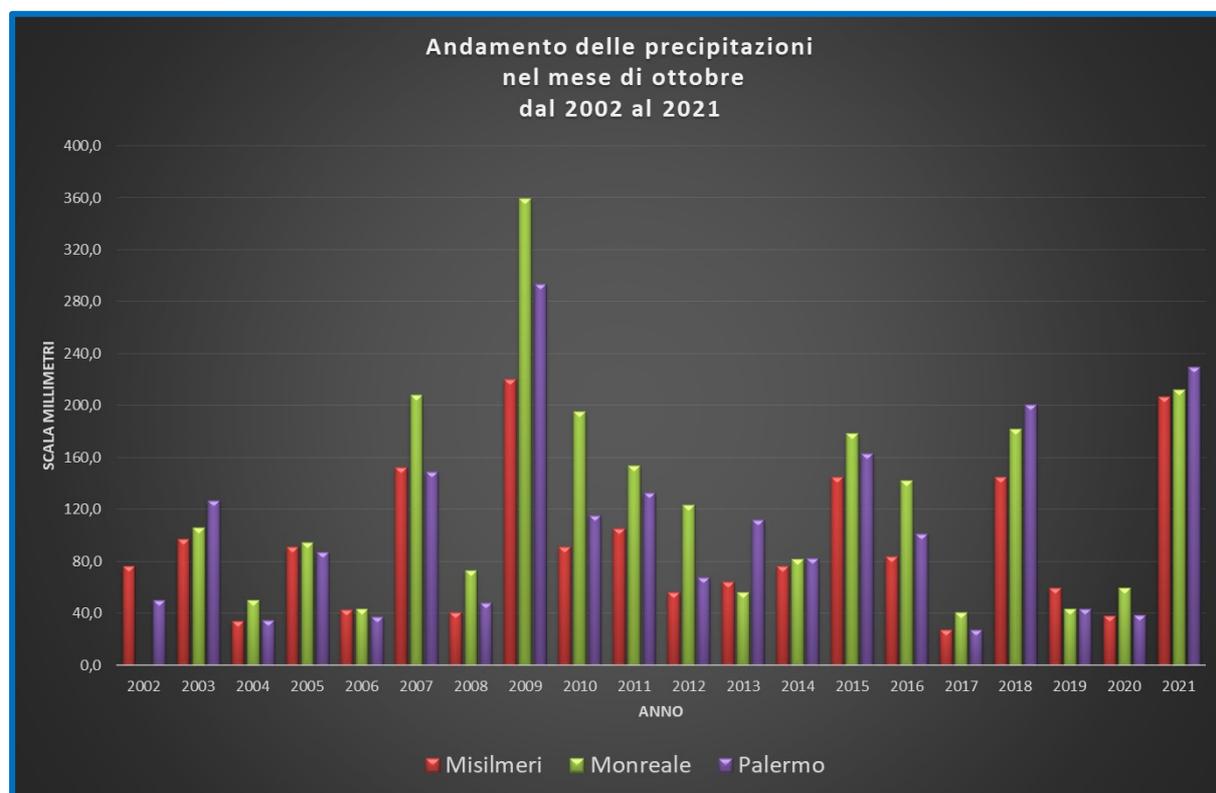
Più significativa, ai fini della individuazione della causa che ha innescato il crollo in studio, è risultata l'analisi dei dati pluviometrici effettuata in corrispondenza delle tre stazioni più vicine all'area in studio (Misilmeri, Monreale e Palermo), basata sui dati acquisiti dal SIAS. In particolare, sono stati presi in considerazione i dati pluviometrici relativi al mese di ottobre relativi all'ultimo ventennio (fig. 28).

Fig. 28 - Istogrammi rappresentativi dell'intensità di pioggia relativa al mese di ottobre

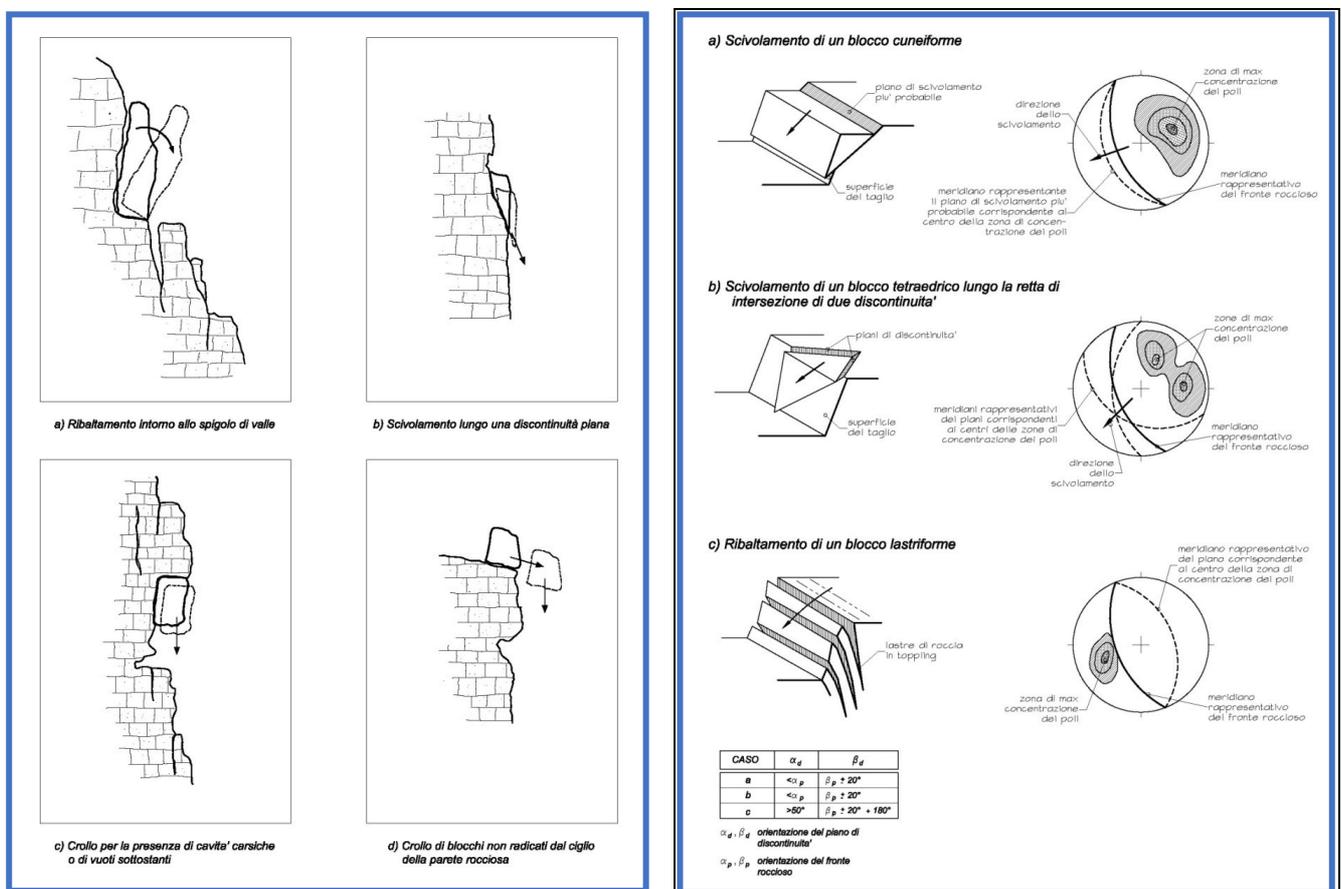
I cinematismi che i singoli blocchi possono subire sono evidenziati nella fig. 29, dove vengono posti in relazione ai diagrammi isofrequenziali ed ai meridiani rappresentativi delle superfici di discontinuità presenti nell'ammasso roccioso.

Fig. 29 - Cinematismi in relazione all'orientazione delle discontinuità rispetto al fronte
