**S.P. N.37 "DI GIBILROSSA
LAVORI DI RIPRESA E MESSA IN SICUREZZA
DELLA GALLERIA ARTIFICIALE DANNEGGIATA
DALLA CADUTA MASSI AL Km. 2+500
CUP D77H21007330002**

ELABORATO: GEO 1
RELAZIONE GEOLOGICA

**LAVORI DI RIPRESA E MESSA IN SICUREZZA DELLA
GALLERIA ARTIFICIALE DANNEGGIATA DALLA CADUTA
MASSI AL KM 2+500 CUP: D77H21007330002 CIG: ZCB36190C4**

Progetto definitivo degli interventi di mitigazione del rischio geomorfologico per il tratto della SP 37 che si sviluppa lungo a galleria artificiale danneggiata dal crollo verificatosi in data 1 novembre 2021
R2 - Relazione geotecnica e di calcolo

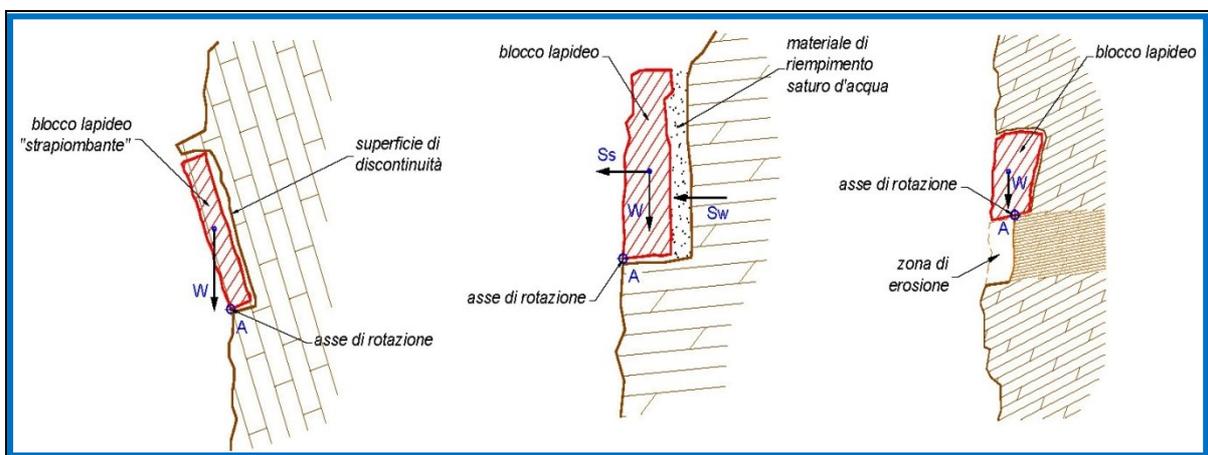
Tale meccanismo è ancora più probabile in presenza di rocce con livelli meno cementati: in questi casi, infatti, i fenomeni di erosione selettiva sviluppati dagli agenti esogeni proprio in corrispondenza dei livelli meno resistenti possono determinare scavarnamenti sotto i blocchi, che rimangono in una configurazione “*a sbalzo*”, modificando l’azione della forza peso, al punto che il suo momento rispetto all’asse di rotazione diviene squilibrante (terzo schema di fig. 30).

Fig. 30 - Toppling in ammassi rocciosi fessurati (Cafiso F. – Corso di geotecnica – UNIPA)

- *sliding plane failure* (fig. 31), di blocchi cuneiformi o prismatici lungo i piani di stratificazione della famiglia 1;
- *toppling da letteratura* (fig. 30a) di elementi lapidei lastriformi delimitati posteriormente da giunti della famiglia 5.

- *sliding wedge failure* (fig. 32), di blocchi tetraedrici lungo la retta di intersezione di superfici di discontinuità appartenenti alle famiglie 1 e 5;
- *toppling da letteratura* (fig. 30a) di elementi lapidei lastriformi delimitati posteriormente da giunti della famiglia 2.

- *sliding plane failure* (fig. 31), di blocchi cuneiformi o prismatici lungo i piani di stratificazione della famiglia 3;
- *toppling da letteratura* (fig. 30a) di elementi lapidei lastriformi delimitati posteriormente da giunti della famiglia 2;
- *toppling non da letteratura* (fig. 30b, c) di elementi lapidei lastriformi delimitati posteriormente da giunti della famiglia 3.

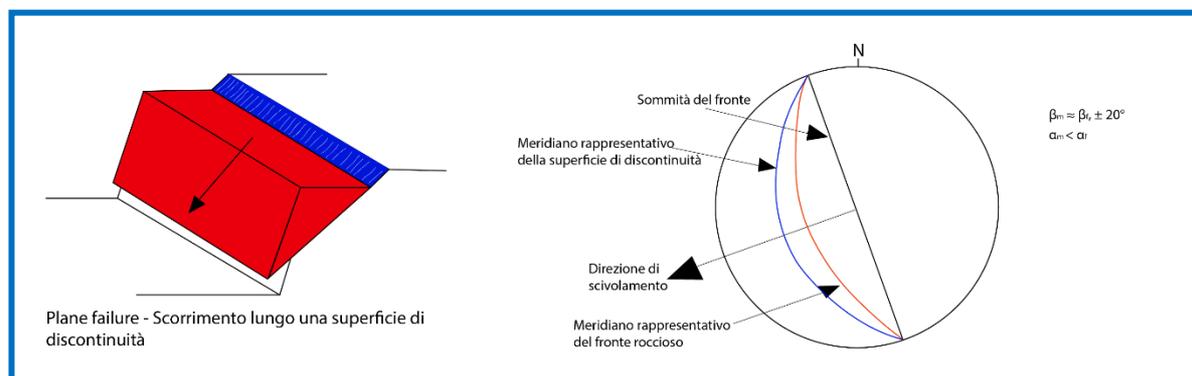
Inoltre, il cinematismo di scorrimento (*sliding*) può verificarsi lungo una superficie di discontinuità (*plane failure* - fig. 31) ovvero lungo la retta di intersezione di due giunti (*wedge failure* - fig. 32).

Fig. 31 - Cinematismo di plane failure

Cinematismo	Condizione cinematica
Sliding plane failure (fig. 31)	$\alpha_d \leq \alpha_f$; $\beta_d = \beta_f \pm 20^\circ$
Sliding wedge failure (fig. 32)	$\alpha_r \leq \alpha_f$; $\beta_r = \beta_f \pm 20^\circ$
Toppling da letteratura (fig. 30a)	$\alpha_d \geq 60^\circ$; $\beta_d = \beta_f \pm 180^\circ \pm 20^\circ$
Toppling non da letteratura (fig. 30b,c)	$\alpha_d \geq 75^\circ$; $\beta_d = \beta_f \pm 20^\circ$

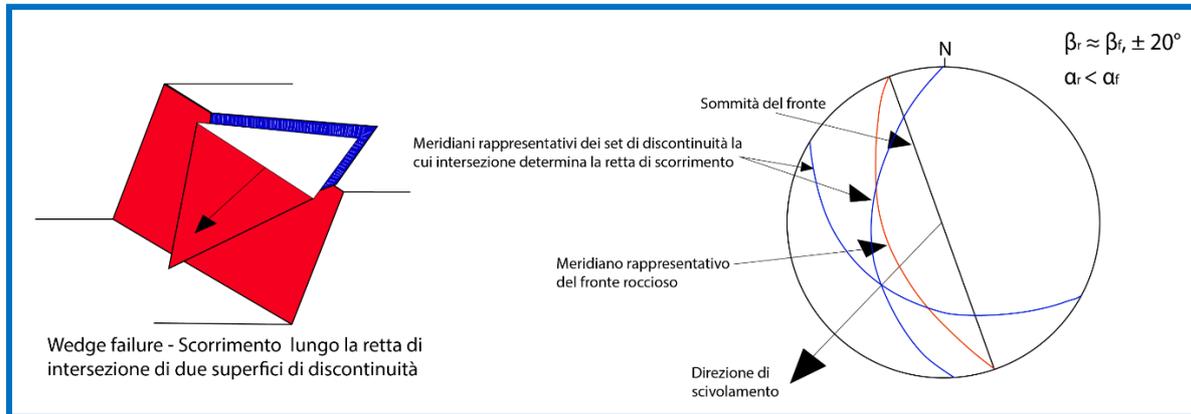
Fig. 32 - Cinematismo di wedge failure

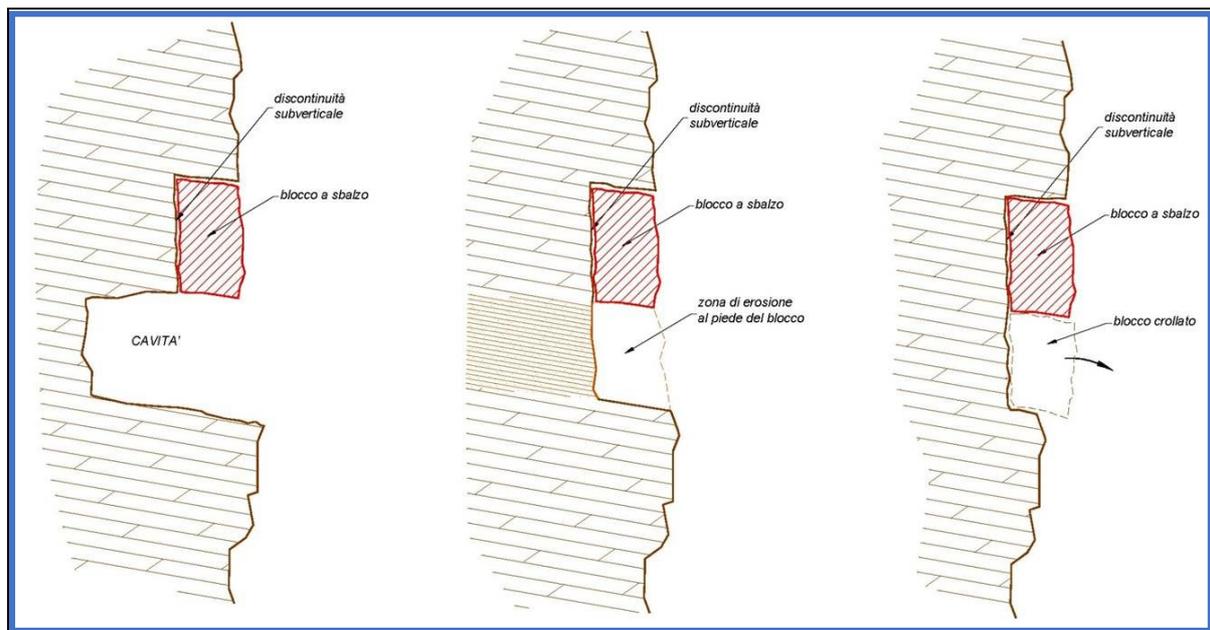
Per quanto attiene il cinematismo di crollo, rigorosamente inteso come traslazione del masso lungo una discontinuità subverticale (*falling*), esso è possibile per i blocchi “a sbalzo”, privi delle base di appoggio; tale configurazione si può verificare per la presenza di cavità, per gli effetti dei citati fenomeni di erosione selettiva ovvero per il crollo del masso sottostante (schemi di fig. 33).

Fig. 33 - Falling in ammassi rocciosi fessurati (Cafiso F. – Corso citato)

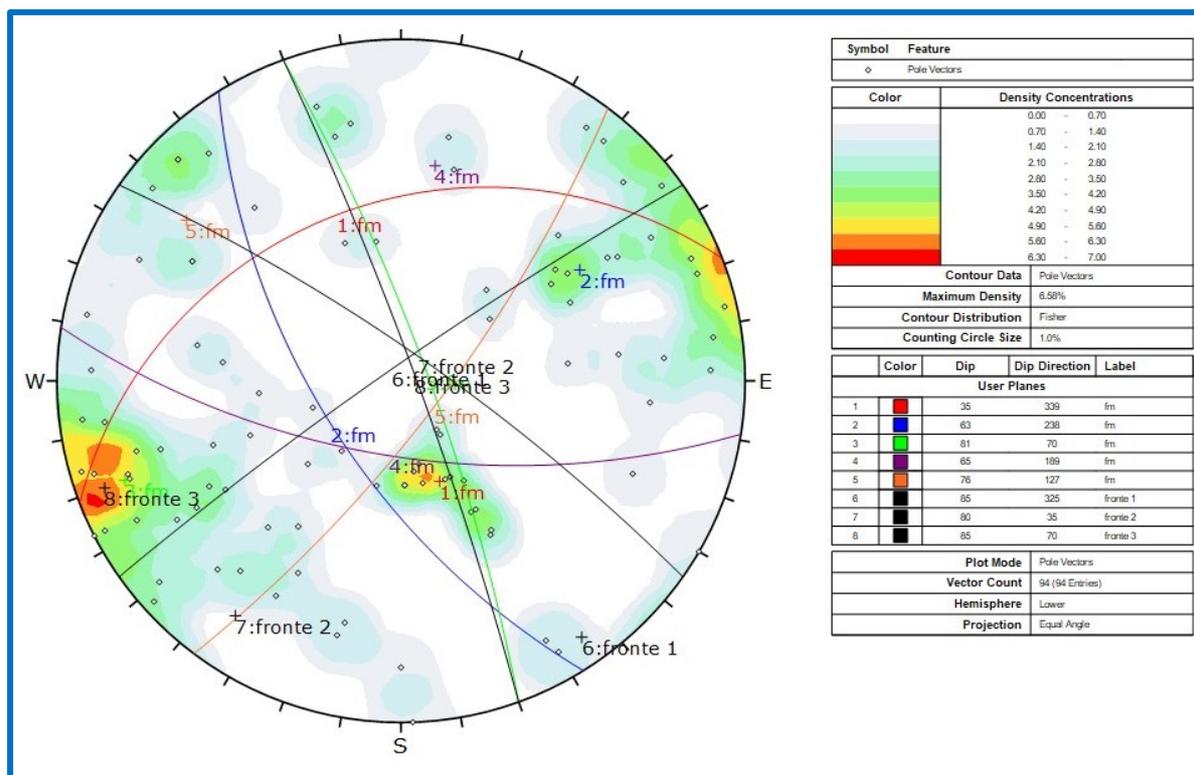
- **fronte a:** $\alpha = 85^\circ$ $\beta = 325^\circ$ (tratto di costone lapideo che si affaccia a nord-ovest);
- **fronte b:** $\alpha = 85^\circ$ $\beta = 35^\circ$ (tratto di costone lapideo che si affaccia a nord);
- **fronte c:** $\alpha = 85^\circ$ $\beta = 70^\circ$ (tratto di costone lapideo che si affaccia a nord-est).

Fig. 34 - Stereogramma di Wulf con i meridiani rappresentativi delle famiglie di discontinuità e dei fronti

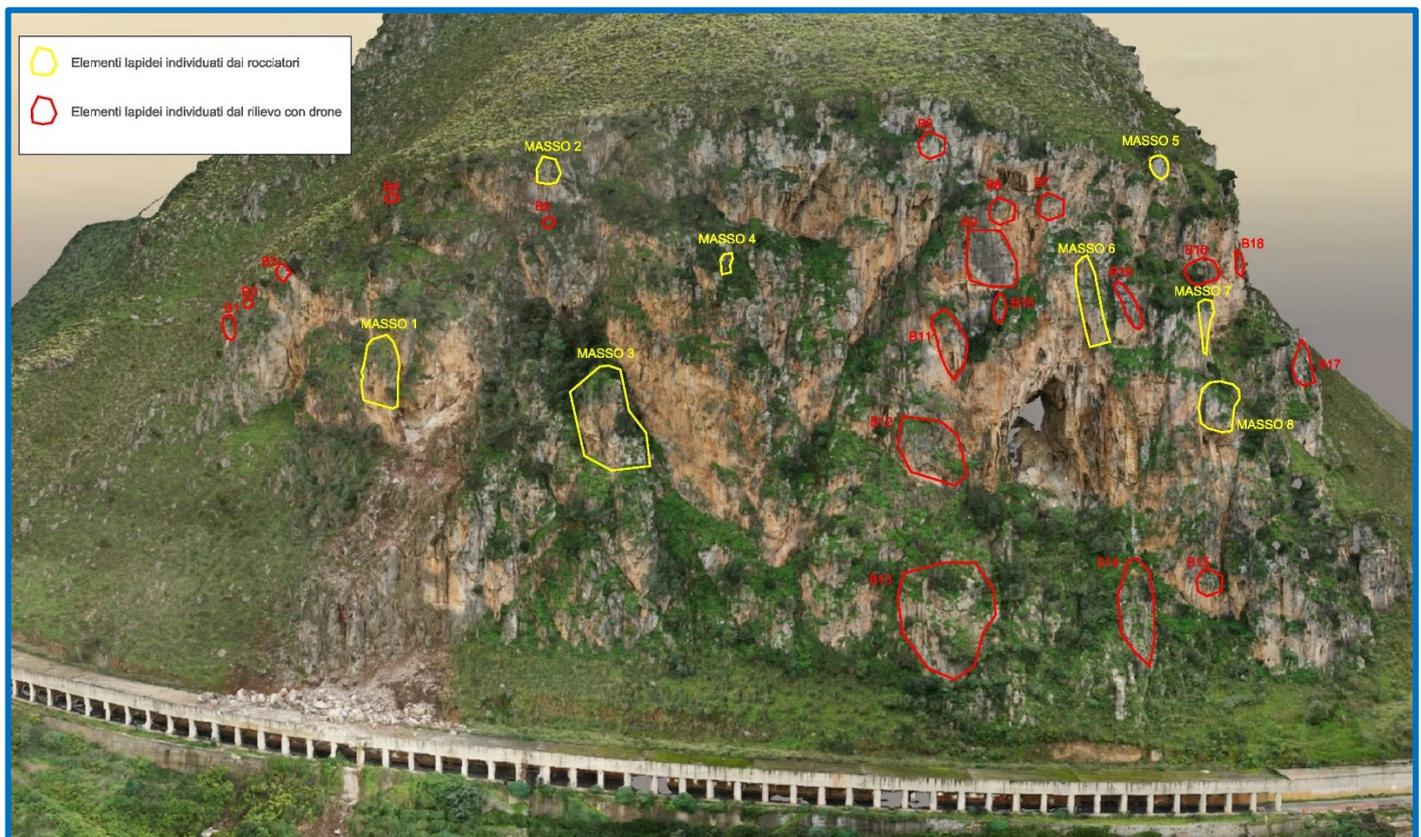
In particolare, come già anticipato al paragrafo 6.3, i rocciatori hanno individuato n°8 elementi lapidei in equilibrio instabile, ai quali sono state attribuite le sigle M1, ..., M8; ulteriori n°19 elementi lapidei in equilibrio instabile, identificati con le sigle B1, ..., B19, sono stati individuati dallo scrivente esaminando le immagini acquisite mediante il drone. Va rilevato che la ricerca ha riguardato massi di volume superiore ai 2 m³, in quanto il costone lapideo è puntellato da moltissimi blocchi di volume inferiore a quello innanzi indicato. Inoltre, si mette in evidenza che, nel caso dei gruppi di blocchi, le volumetrie complessive superano anche i 1.000 m³ e ciò è in linea con il fenomeno franoso del giorno 1 novembre 2021. Nella fig. 35 è indicata l'ubicazione dei n°27 elementi lapidei (costituiti da un unico blocco roccioso o da gruppi di massi) sul costone lapideo in studio; la diversa colorazione distingue gli elementi lapidei individuati con le ispezioni dirette (in giallo) e con il drone (in rosso).

Fig. 35 - Ubicazione degli elementi lapidei di volume superiore a 2 m³ sul costone roccioso

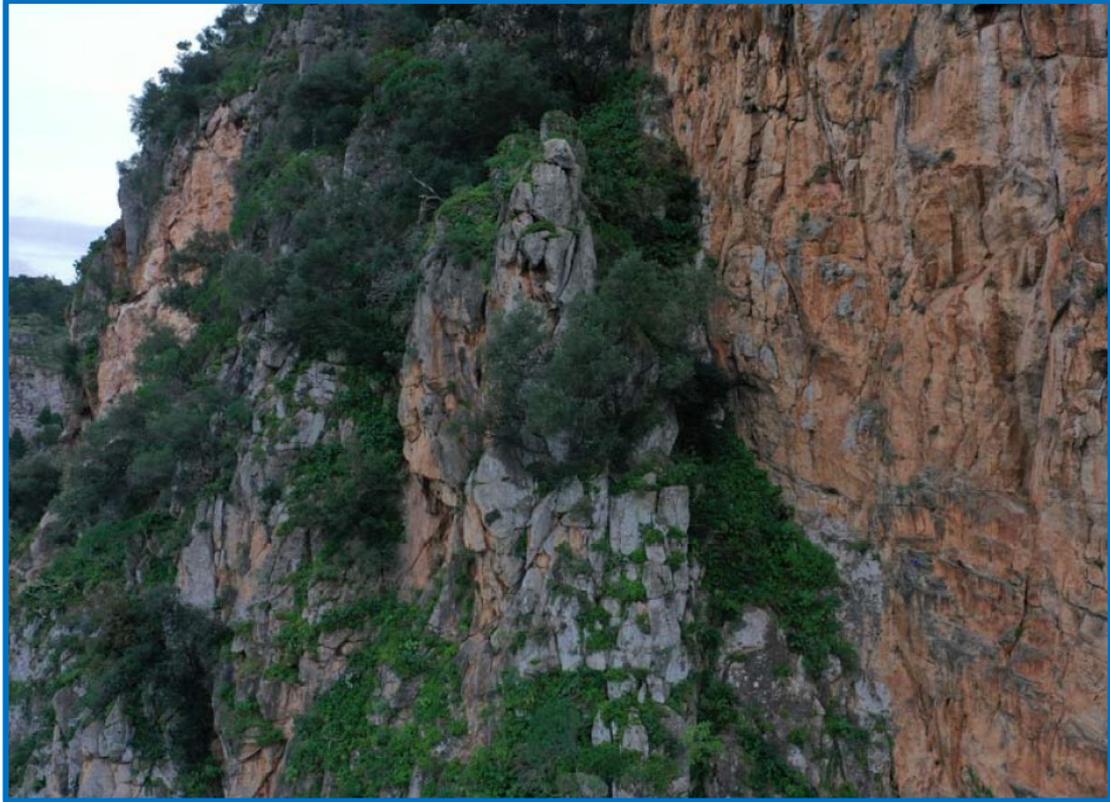
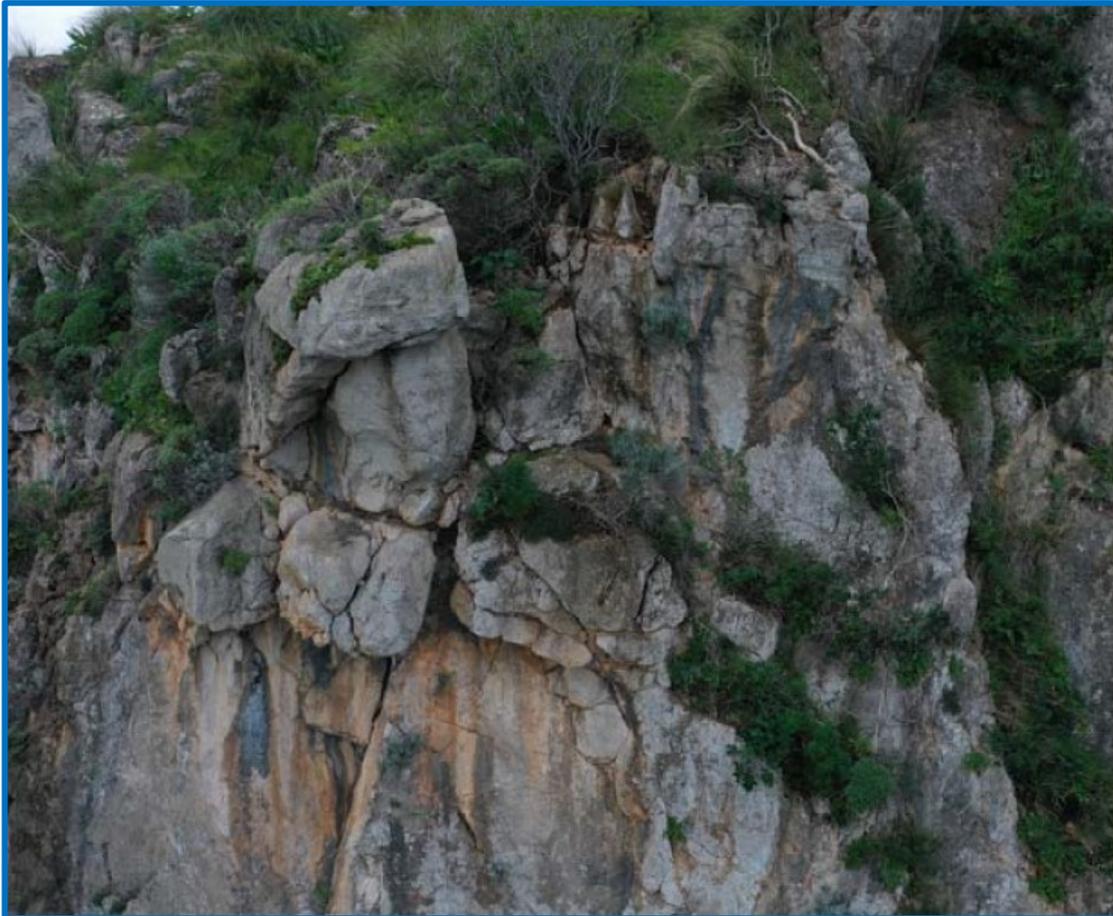
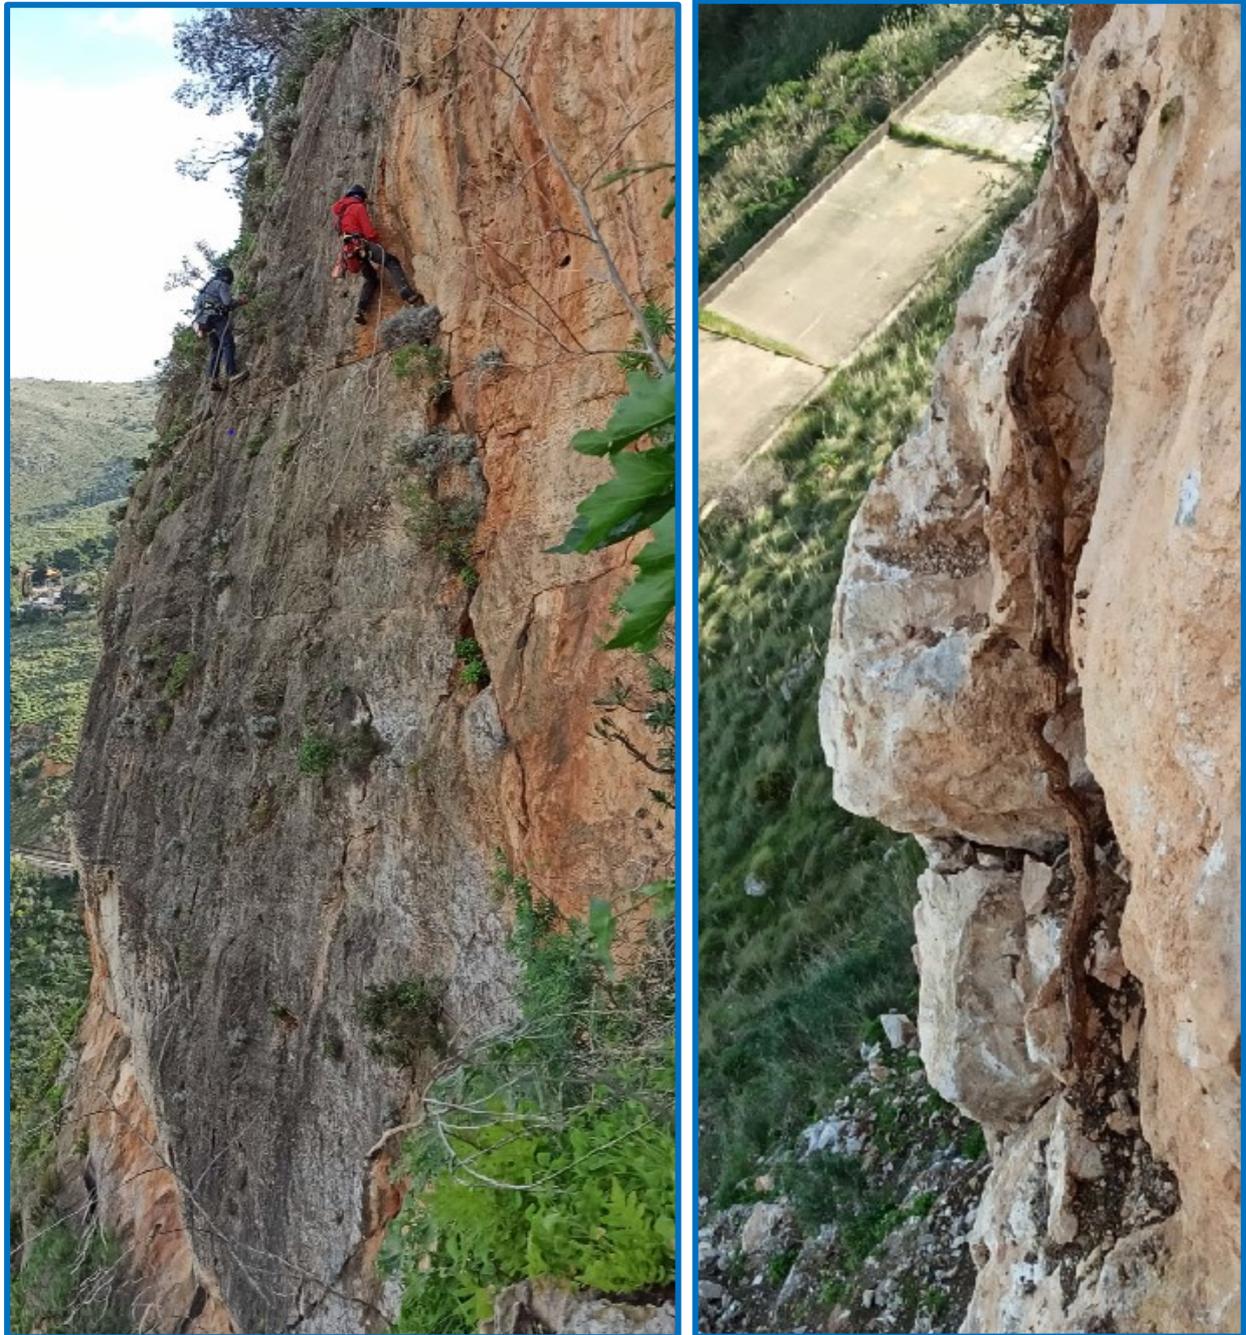
Figg. 36, 37 - Elementi lapidei in equilibrio instabile sul costone roccioso

Figg. 38, 39 - Elementi lapidei in equilibrio instabile sul costone roccioso

Figg. 40, 41 - Elementi lapidei in equilibrio instabile sul costone roccioso

Nelle figg. 36, ..., 41 si riportano immagini relative ad alcuni degli elementi lapidei in argomento, dalle quali risultano evidenti le precarie condizioni di equilibrio e i grandi volumi in gioco.

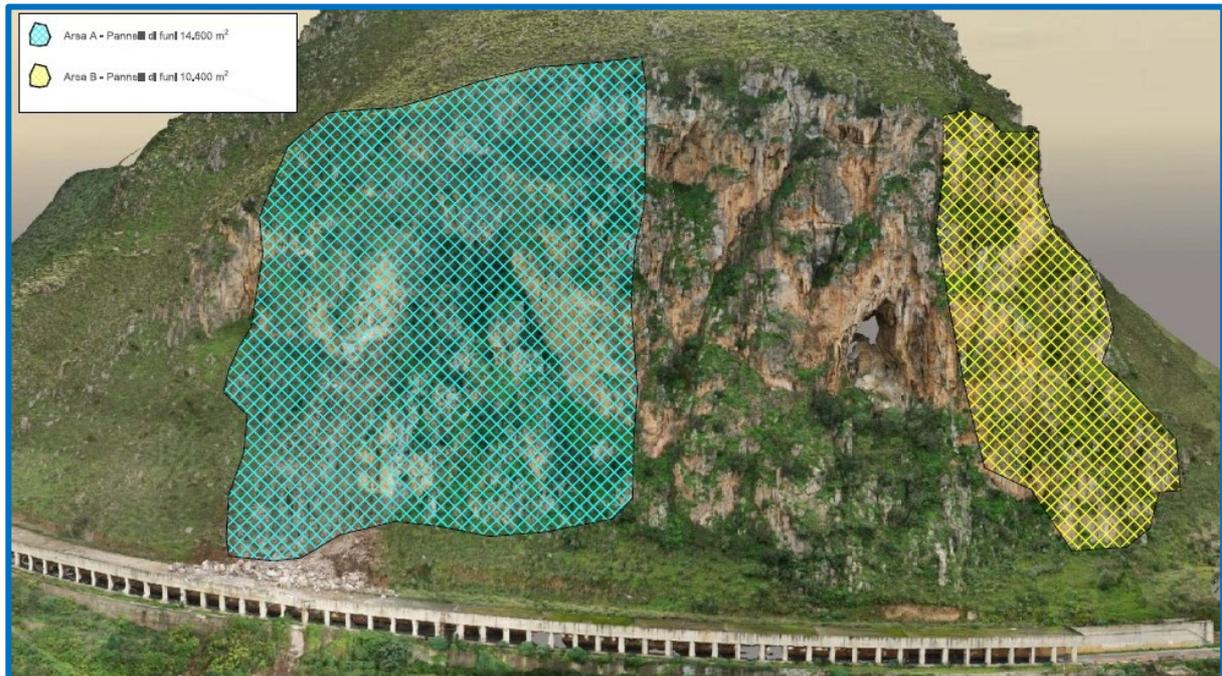
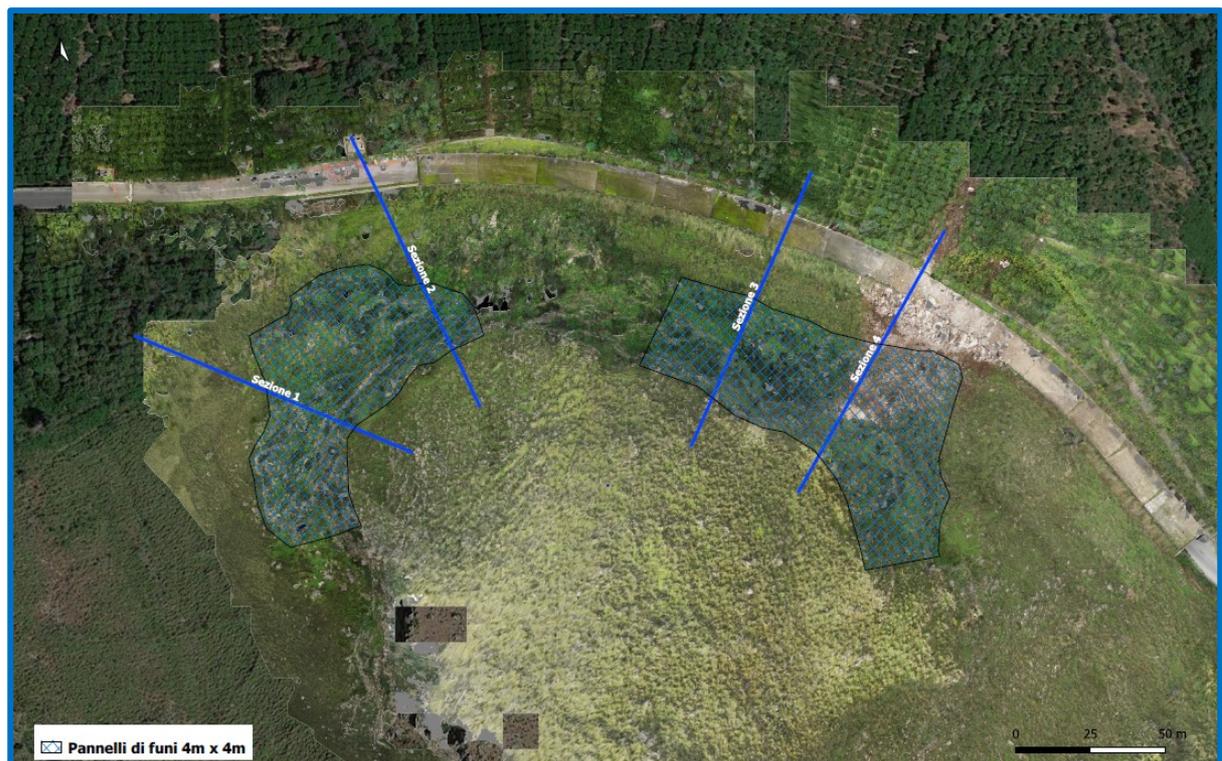
- la fascia incumbente direttamente sul tratto di galleria danneggiata dal crollo del giorno 1 novembre 2021, dalla quale possono distaccarsi massi in grado di raggiungere tale tratto della strada provinciale;
- quella incumbente sul tratto della S.P.37 che si sviluppa alla base del costone carbonatico in argomento senza la protezione della galleria paramassi.

Figg. 44 e 45 - Ubicazione degli Interventi di carattere esteso sul costone lapideo in studio

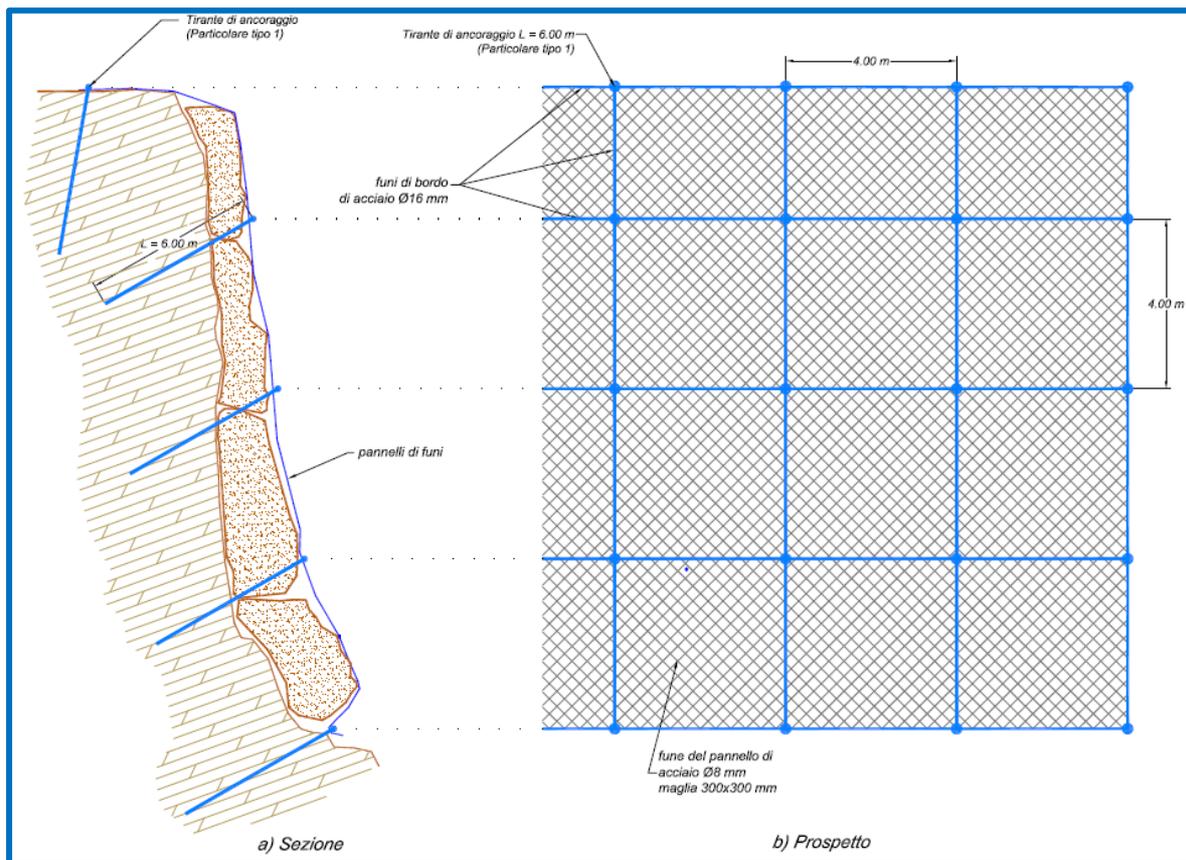
L'intervento di tipo attivo previsto comprende **l'applicazione di pannelli di funi di acciaio** del diametro di 8 mm ad alta resistenza, con fune perimetrale del diametro di 16 mm e ancoraggi, posti ai vertici di ciascun pannello, del tipo "a bulbo iniettato" con armatura in barre di acciaio B450C zincate del diametro di 24 mm della lunghezza di 6 m (figg. 46, 47 e 48).

Fig. 46 - Intervento tipo con pannelli di funi

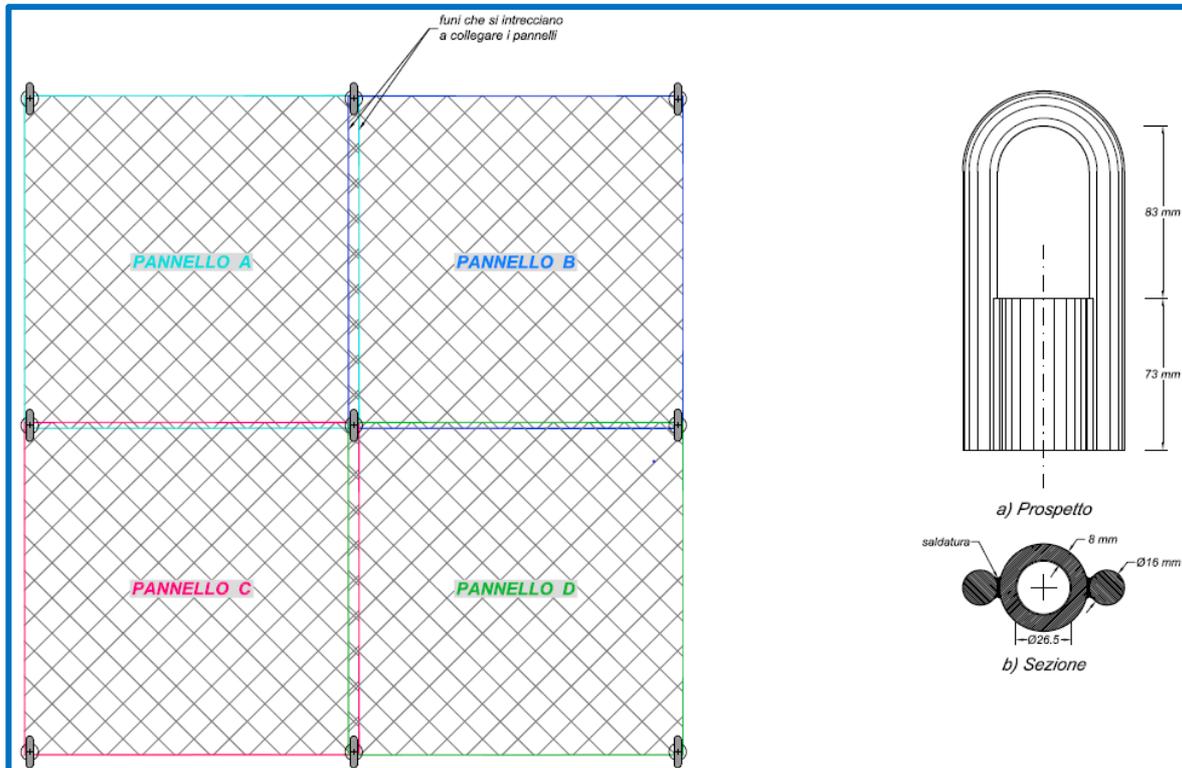
Come indicato in fig. 47, la fune perimetrale di ciascun pannello, da porre in opera dopo i pannelli, garantirà il collegamento dei pannelli adiacenti e di ciascuno di essi agli ancoraggi.

Fig. 47 - Particolare dei collegamenti tra i singoli pannelli e delle funi agli ancoraggi

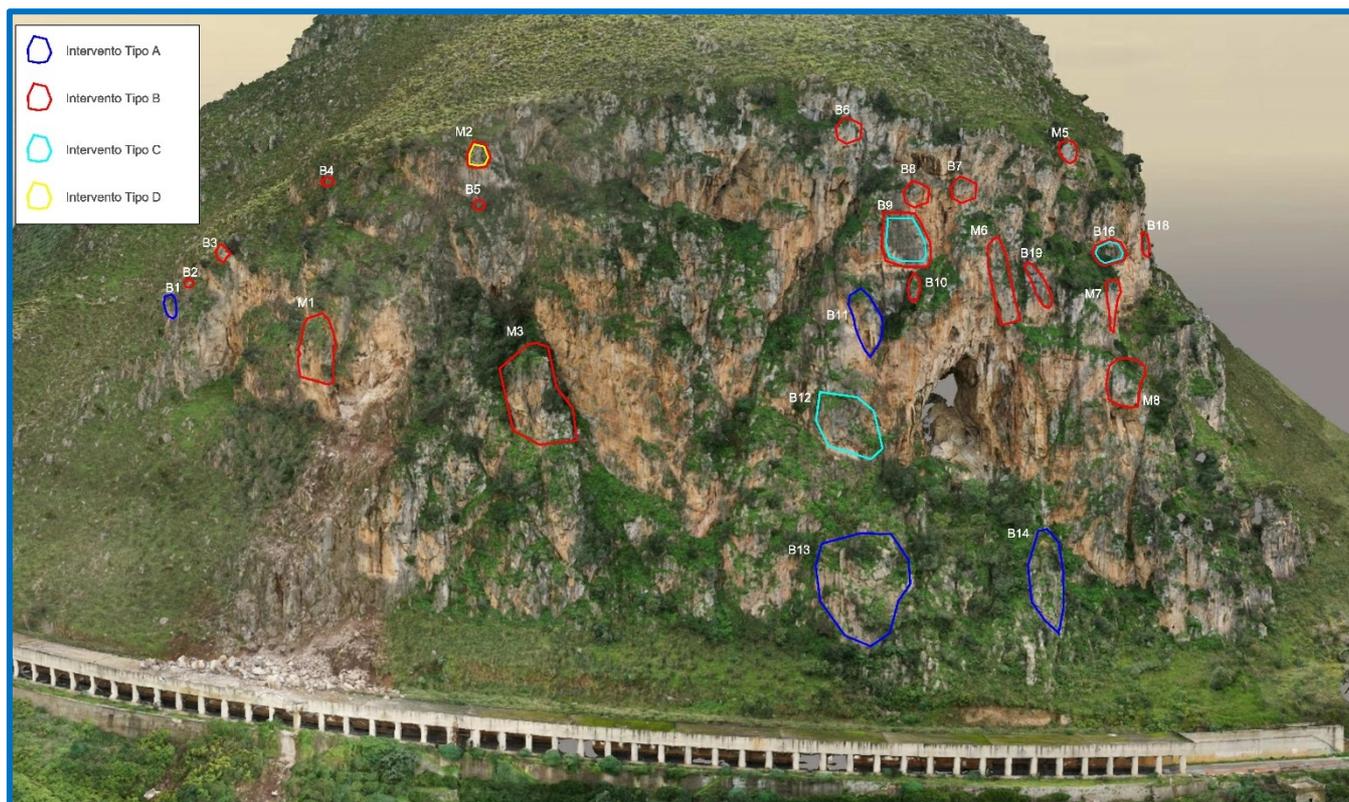
Gli interventi previsti sono indicati in fig. 49 e in tab. IV, oltre che negli elaborati grafici di progetto A5 e A6, ai quali si rimanda per i dettagli.

Fig. 49 - Interventi di carattere puntuale sul costone lapideo in studio

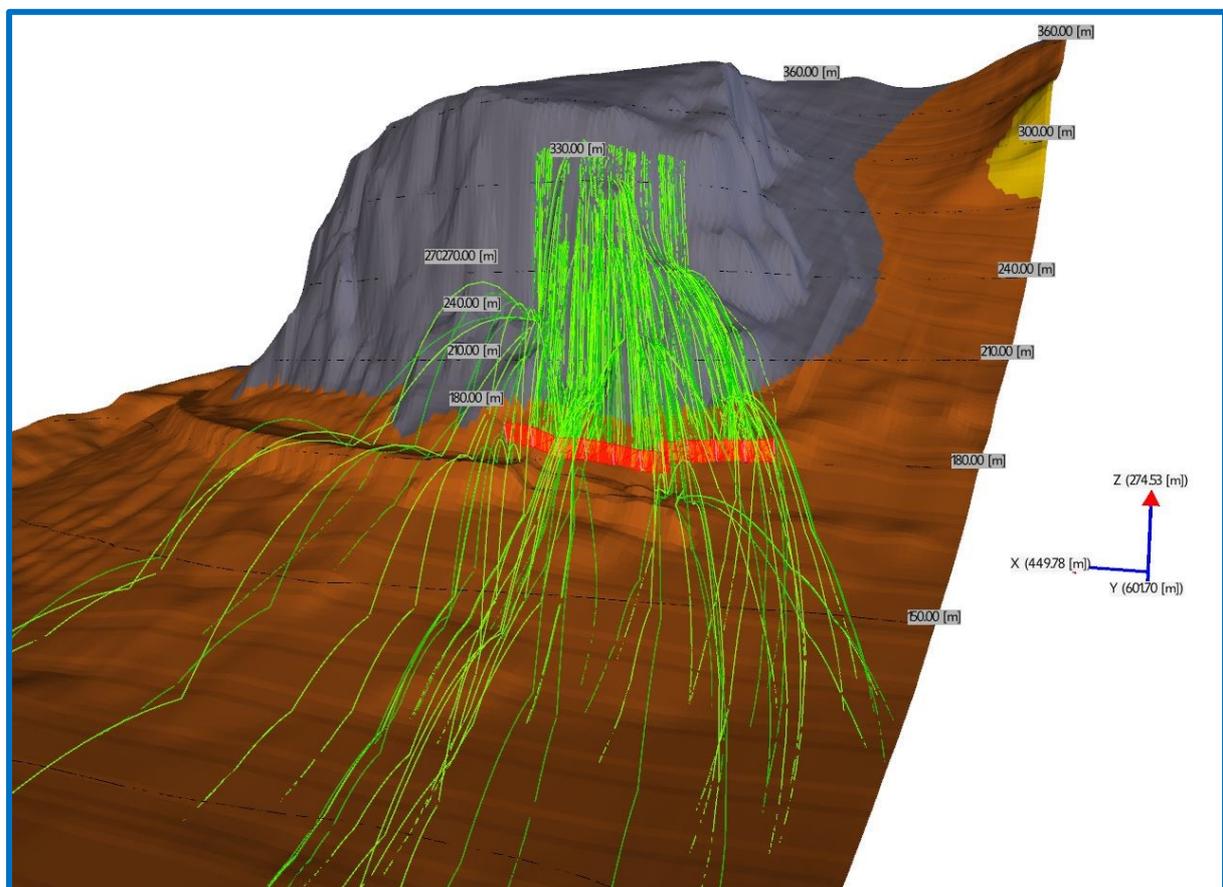
Fig. 57 - Analisi delle traiettorie dei massi incombenti sul tratto di S.P.37 privo di galleria paramassi in presenza di barriere paramassi

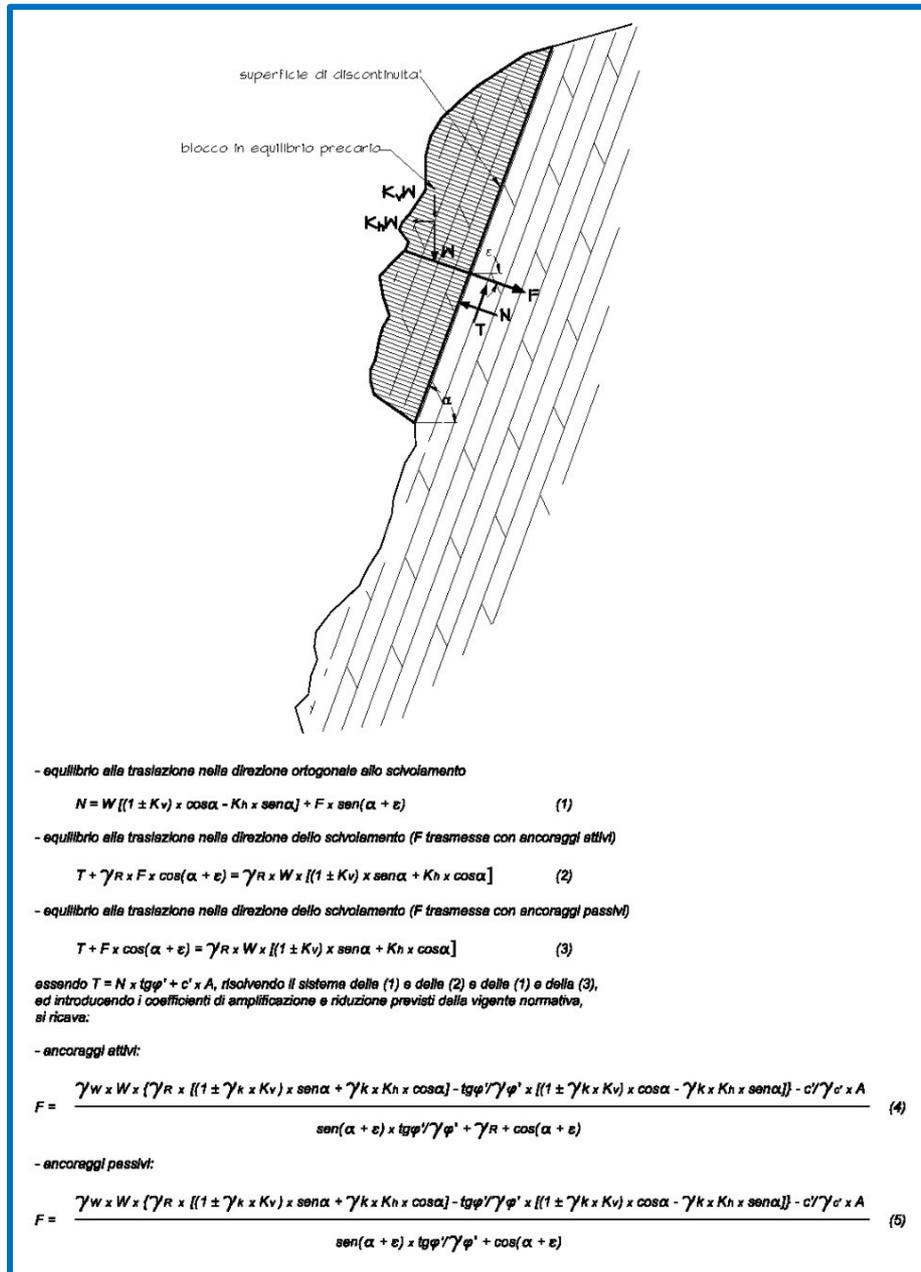
Fig. 60 - Sliding (plane failure): schema di calcolo della forza stabilizzante

- sliding** tipo "planar failure" - scivolamento lungo superfici di discontinuità piane che individuano la superficie di contatto del masso con la roccia sottostante;
- toppling** - ribaltamento intorno allo spigolo di valle.

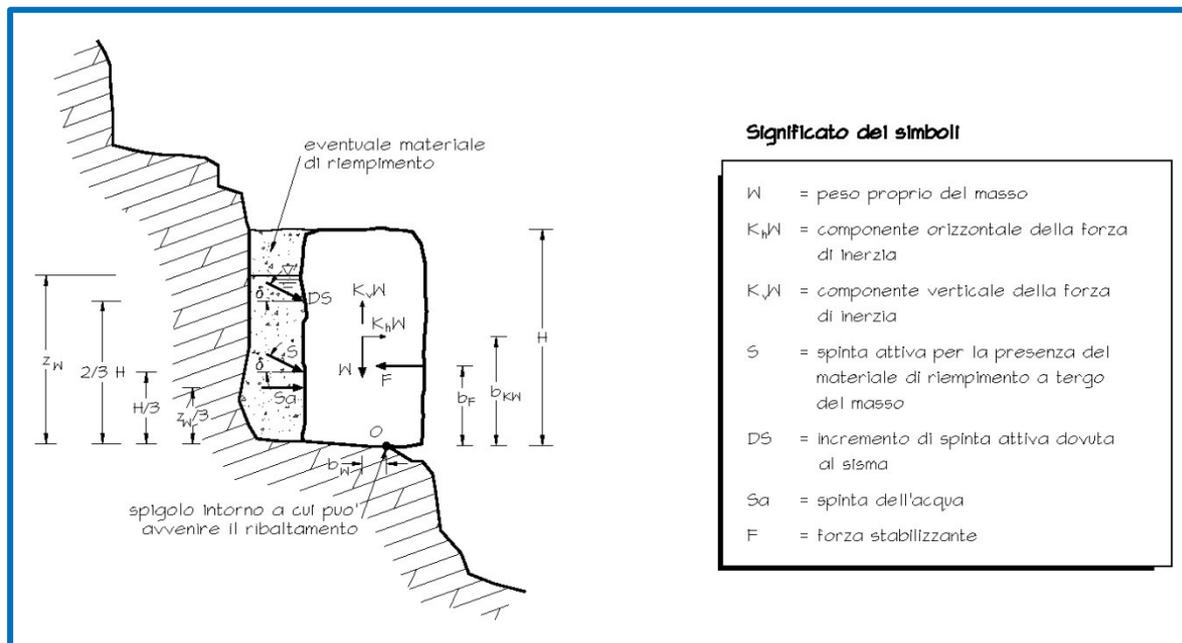
Fig. 62 - Toppling: schema di calcolo della forza stabilizzante

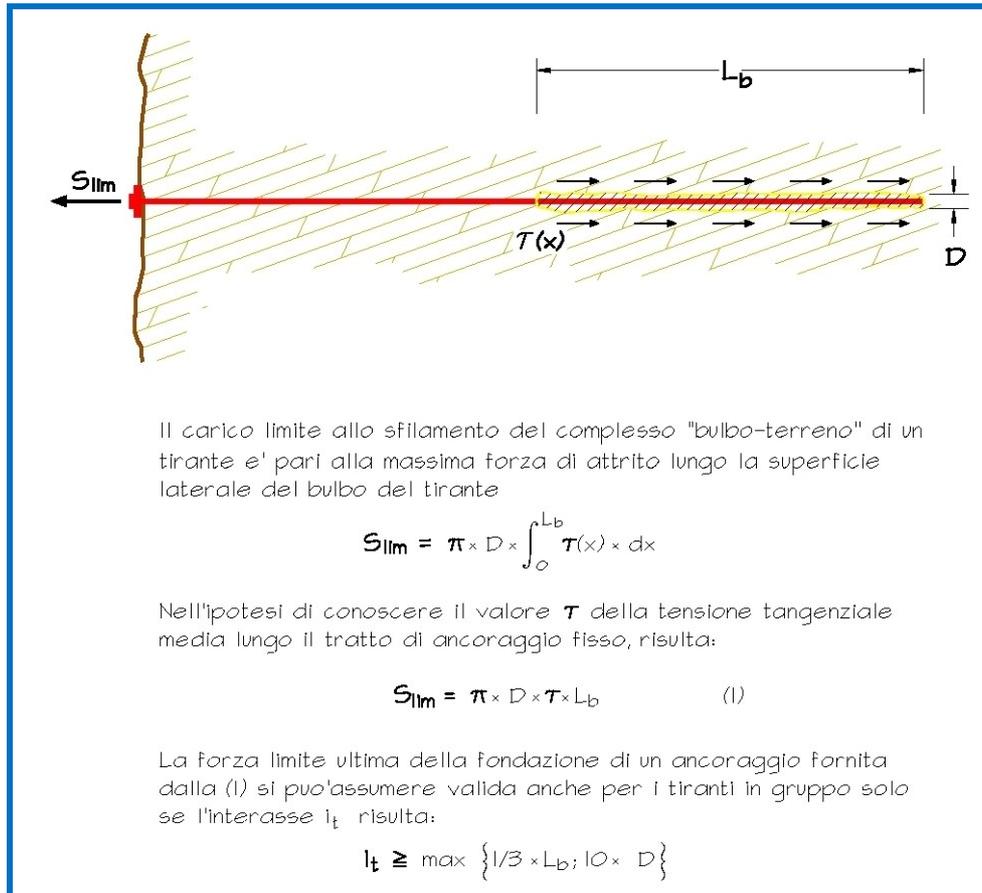
Fig. 62 - Carico limite allo sfilamento del complesso "tirante-roccia lapidea"

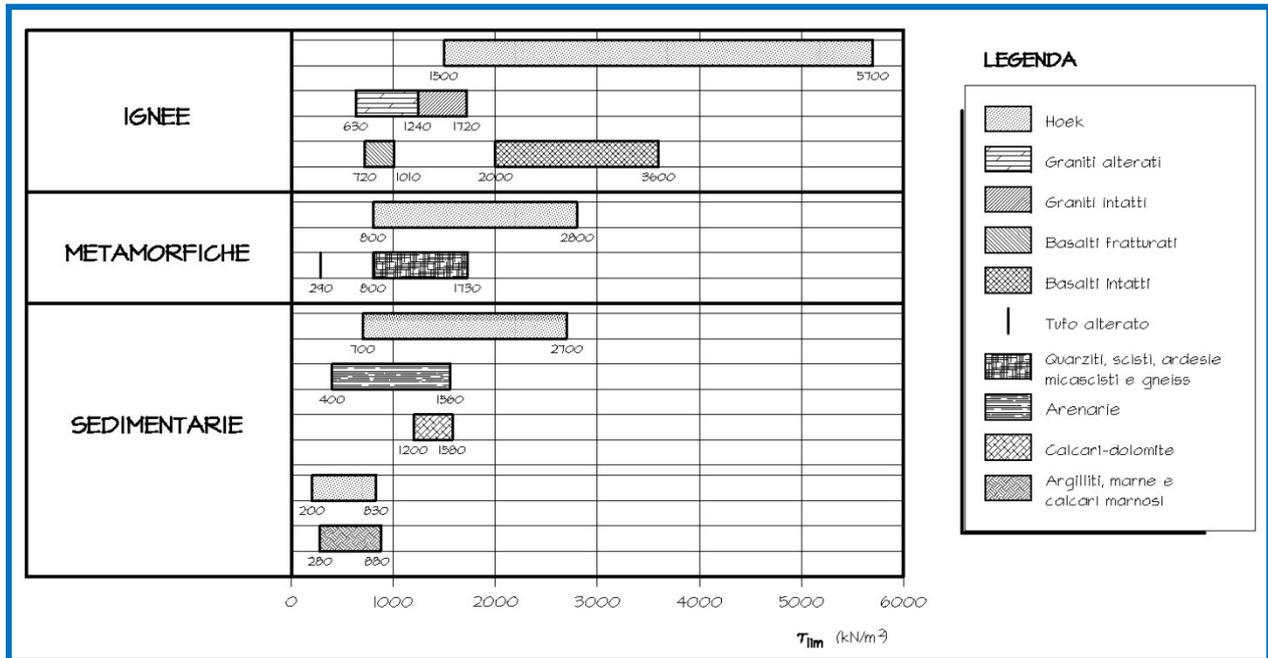
$$\tau = 800 \text{ kN/m}^2$$

Fig. 63 - Valori della tensione tangenziale limite al variare del tipo di roccia
