P.O.C. - PA 33903 Belmonte Mezzagno (PA)

**S.P. n. 37" di Gibilrossa - Progetto esecutivo degli interventi di mitigazione del rischio geomorfologico per il tratto della S.P. 37 che si sviluppa lungo la galleria artificiale danneggiata dalla caduta massi
Codice Caronte SI_1_33903 – CUP D87H21008120001 - CIG A0449AA302**

PROGETTO ESECUTIVO

RELAZIONE GENERALE

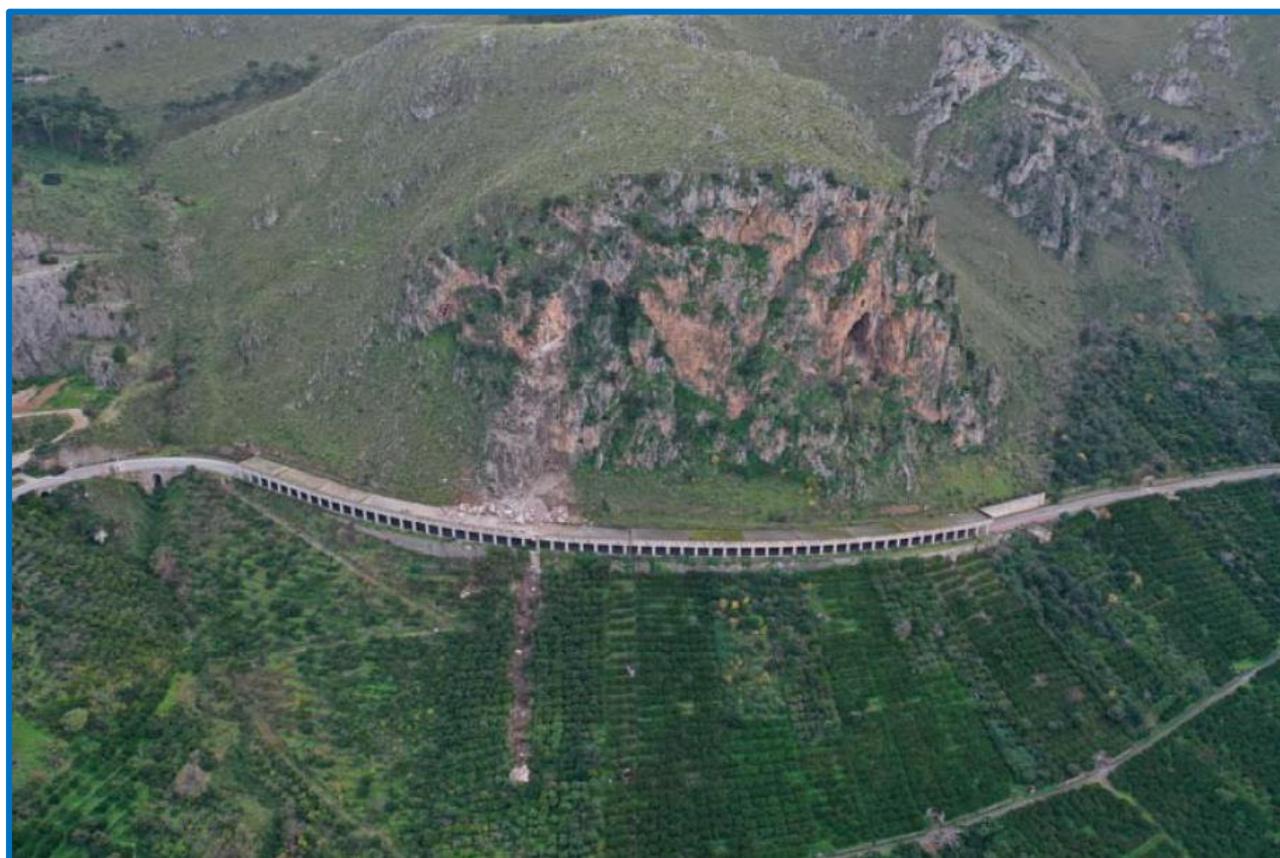
Fig. 3 - Vista panoramica dell'area in studio

In particolare, l'area in studio comprende un costone lapideo, che si sviluppa orientativamente tra le quote 200 m s.l.m. e 300 m s.l.m., e la sottostante S.P. 37, che collega la città di Palermo all'abitato di Gibilrossa e al paese di Belmonte Mezzagno. Nel tratto sul quale incombe il citato costone, la strada provinciale corre all'interno di una galleria paramassi della lunghezza di circa 300 m mentre per ulteriori 70 m (lato Palermo) è priva di protezione dal crollo di blocchi (fig. 3)

L'elemento lapideo, probabilmente costituito da singoli blocchi, ha subito un fenomeno di rottura di tipo complesso, quasi certamente causato dal ribaltamento (*toppling*) di singoli massi che ne costituivano la base, che nel loro spostamento hanno coinvolto l'intero elemento lapideo, divenuto privo dell'appoggio al piede. In ogni caso l'elemento lapideo, distaccatosi da un'altezza media di 60 m rispetto alla sommità della galleria paramassi (quota del baricentro della nicchia di distacco), prima di raggiungere l'opera di difesa passiva, ha impattato più volte sulla fascia del costone roccioso compresa tra la nicchia di distacco e la S.P. 37, dove è rimasto parte del materiale crollato, come si evince dalle figg. 15 e 16. Del resto, se l'elemento lapideo fosse stato monolitico e avesse impattato direttamente sulla galleria, la sua energia, sarebbe stata pari a $W \times \Delta H = 2.430.000 \text{ kJ}$ e avrebbe distrutto completamente la galleria ($W = \gamma \times V = 27 \text{ kN/m}^3 \times 1.500 \text{ m}^3 = 40.500 \text{ kN}$ = peso dell'elemento lapideo; $\gamma = 27 \text{ kN/m}^3$ = peso dell'unità di volume della roccia calcarea, $\Delta H = 60 \text{ m}$ = differenza di quota tra il baricentro dell'elemento lapideo e la soletta della galleria paramassi). Si rileva, infine, che alcuni massi sono andati ben più a valle della galleria artificiale, come si evince dalle figg. 16 e 17 e, soprattutto, dalla fig. 3, nella quale è visibile un

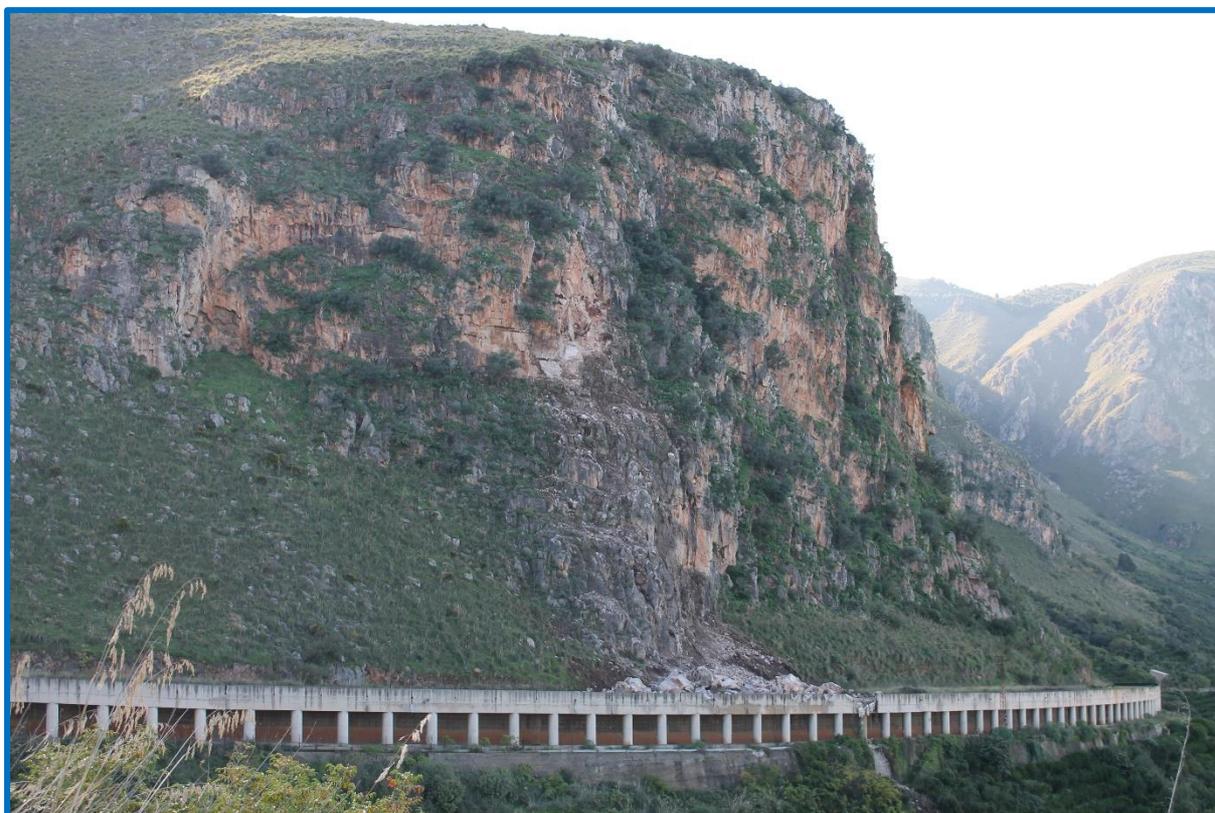
Fig. 4 - Vista del costone roccioso incombe sulla sottostante S.P. 37

Come visibile nella già citata fig. 3 e come si evince dalla fig. 4, i luoghi in studio sono caratterizzati da un costone roccioso dell'altezza media pari a circa 110 m, che incombe direttamente sulla S.P. 37 per un tratto di circa 370 m. Come già anticipato, per circa 300 m la strada provinciale corre all'interno di una galleria paramassi costituita da una soletta in c.a. sorretta, sul lato di monte, da un muro in c.a., su quello di valle da pilastri a sezione circolare posti ad interasse di circa 5 m (fig. 5); sulla soletta non è presente materasso smorzante.

Come risulta dai rilievi effettuati in situ nell'ambito delle indagini prodromiche alla presente progettazione, sui quali si riferisce in dettaglio nel seguito, e come ben visibile nella fig. 4 e nel particolare della foto di fig. 6, l'ammasso roccioso che costituisce il costone in studio è solcato da diversi sistemi di discontinuità di origine sedimentaria (piani di stratificazione) e tettonica (giunti e faglie), che gli conferiscono una configurazione "a blocchi": le discontinuità, cioè, interagendo le une con le altre

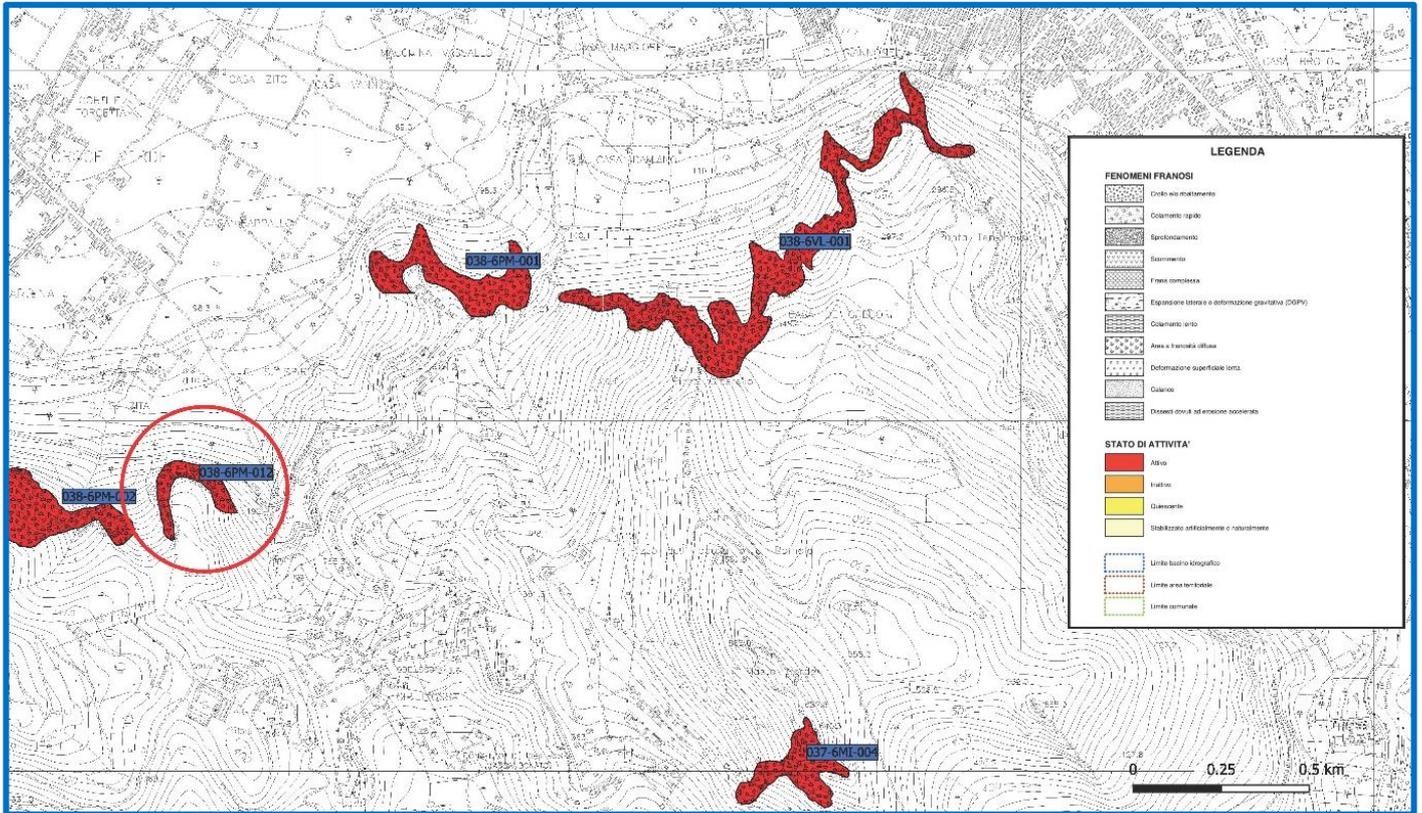
Fig. 8 - Stralcio della carta dei dissesti del P.A.I. n°595100

Occorre premettere che il vigente P.A.I. (*Piano per l'Assetto Idrogeologico della Regione Siciliana*) è molto esplicito sulle condizioni di stabilità del costone lapideo in argomento, nel quale viene identificato il **dissesto 038-6PM-012** (fig. 8). Inoltre, tutta l'area alla base del fronte roccioso, nella quale si sviluppa il tratto della S.P.37 in studio, viene identificata a **pericolosità molto elevata P4** (fig. 9).

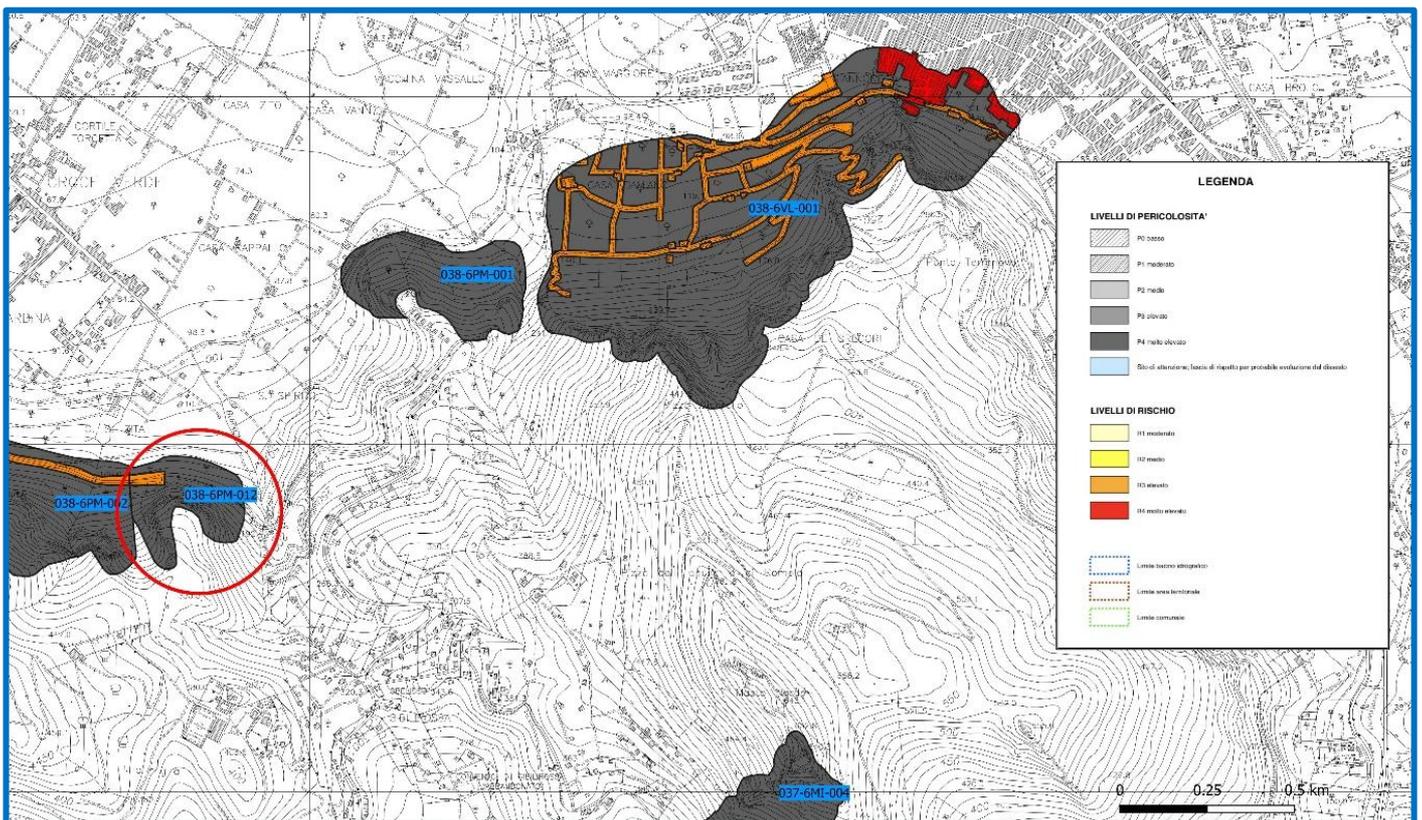
Fig. 9 - Stralcio della carta della pericolosità e del rischio del P.A.I. n°595100

Il tratto della strada provinciale ricadente in tale area non protetto dalla galleria artificiale viene considerato a **rischio elevato R3**, mentre non viene segnalato rischio per la S.P.37 che si sviluppa all'interno della galleria paramassi proprio per la presenza dell'opera di difesa passiva.

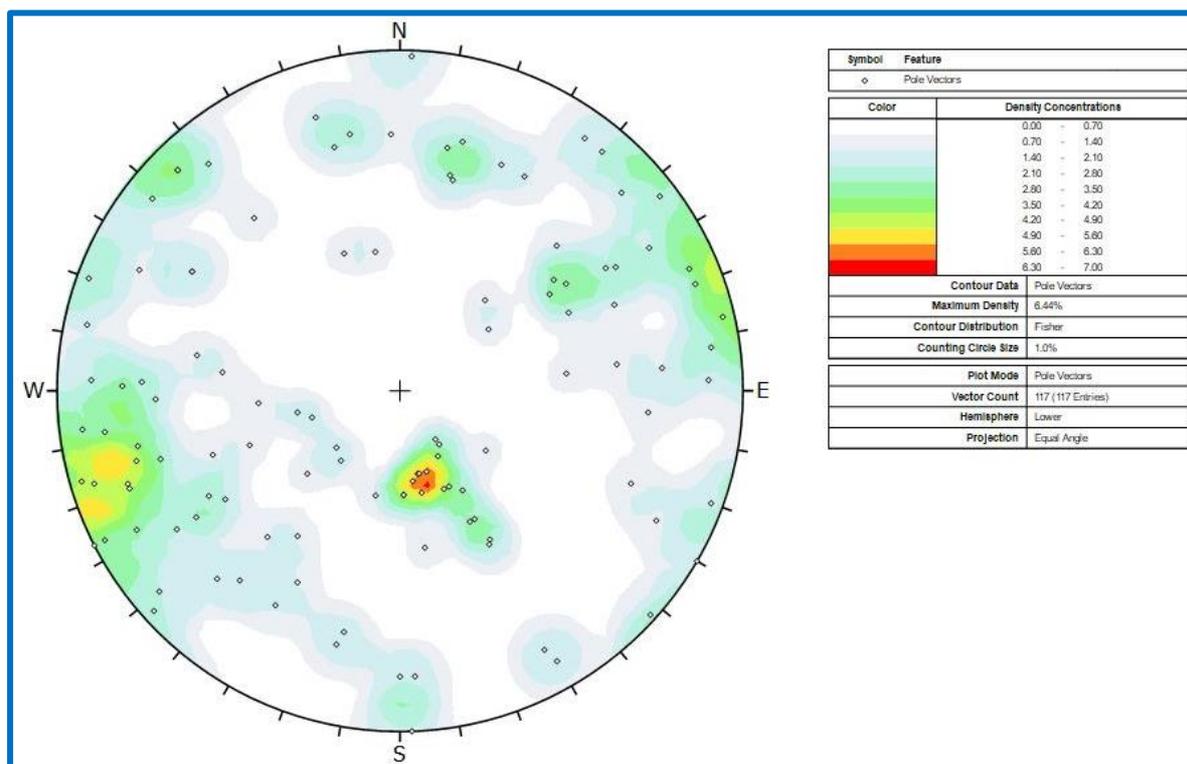
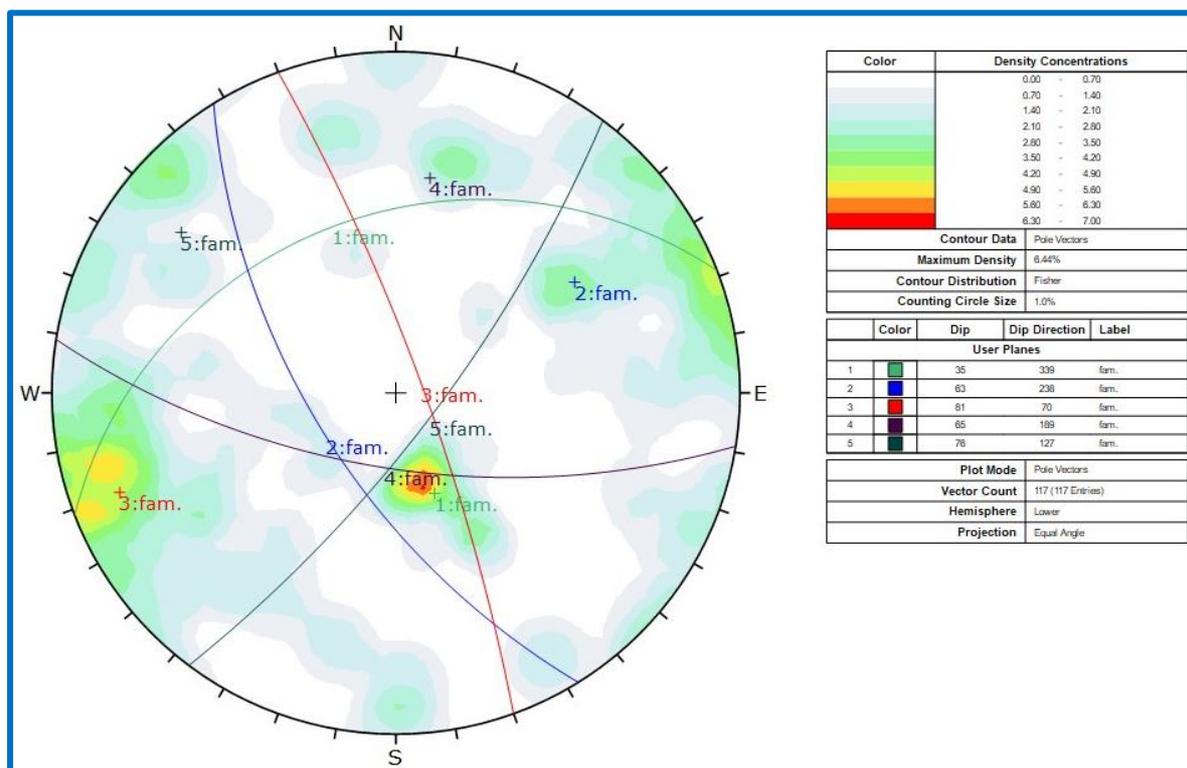
Fig. 13 e 14 - Elaborazione statistica delle misure di orientazione

I dati relativi alle discontinuità rilevate sono stati, quindi, elaborati statisticamente utilizzando le proiezioni emisferiche, individuando, in tal modo, il numero e le caratteristiche di orientazione delle principali famiglie di discontinuità presenti nell'ammasso roccioso, come indicato nelle figg. 13 e 14. Nella prima è rappresentato il cerchio equatoriale di Wulf con i poli delle discontinuità rilevate e le curve isofrequenziali, che contornano le aree del diagramma ove ricadono fissate percentuali di poli. Nella fig. 14, oltre le curve isofrequenziali sono riportati i meridiani rappresentativi delle famiglie di discontinuità presenti nell'ammasso roccioso, i cui valori medi statistici di α e β corrispondono alle coordinate dei baricentri delle curve

In definitiva, è risultato che nel costone lapideo in studio sono presenti n°5 famiglie di discontinuità, i cui valori medi statistici di orientazione sono pari a: $\alpha_1 = 35^\circ$, $\beta_1 = 339$; $\alpha_2 = 63^\circ$, $\beta_2 = 238$; $\alpha_3 = 81^\circ$, $\beta_3 = 70$; $\alpha_4 = 65^\circ$, $\beta_4 = 189$; $\alpha_5 = 75^\circ$, $\beta_5 = 127$.

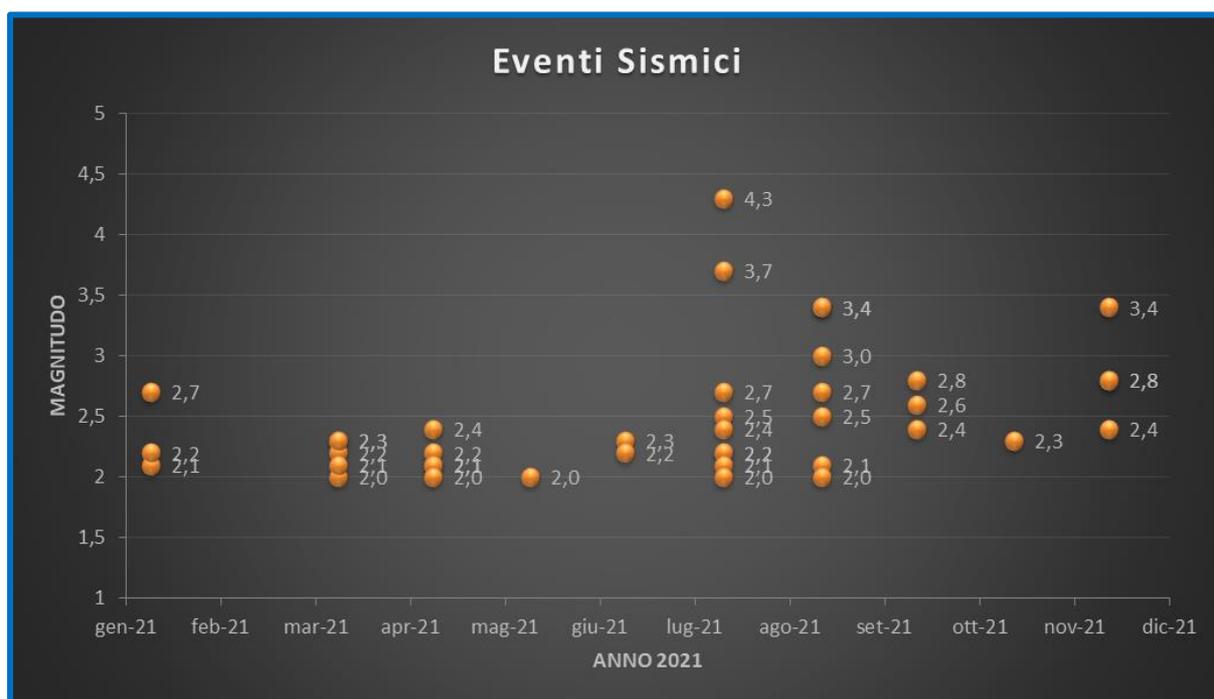
Fig. 27 - Eventi sismici catalogati dall'INGV nel Tirreno meridionale (costa settentrionale della Sicilia)

Dalla consultazione dell'INGV è risultato che nei giorni precedenti il crollo si sono verificati n°3 eventi sismici (fig. 27) nella zona epicentrale Tirreno Meridionale (costa Settentrionale della Sicilia):

- evento registrato in data 13/10/21 con una magnitudo 2,4 ad una profondità di 10 km;
- evento registrato in data 18/10/21 con una magnitudo 2,6 ad una profondità di 1 km;
- evento registrato in data 24/10/21 con una magnitudo 2,4 ad una profondità di 5 km;

Si tratta di tre eventi sismici con una magnitudo molto bassa; pertanto, non è possibile concludere che siano stati la causa di innesco del crollo del 1 novembre 2021, ma potrebbero avere influito nella predisposizione all'evento franoso.

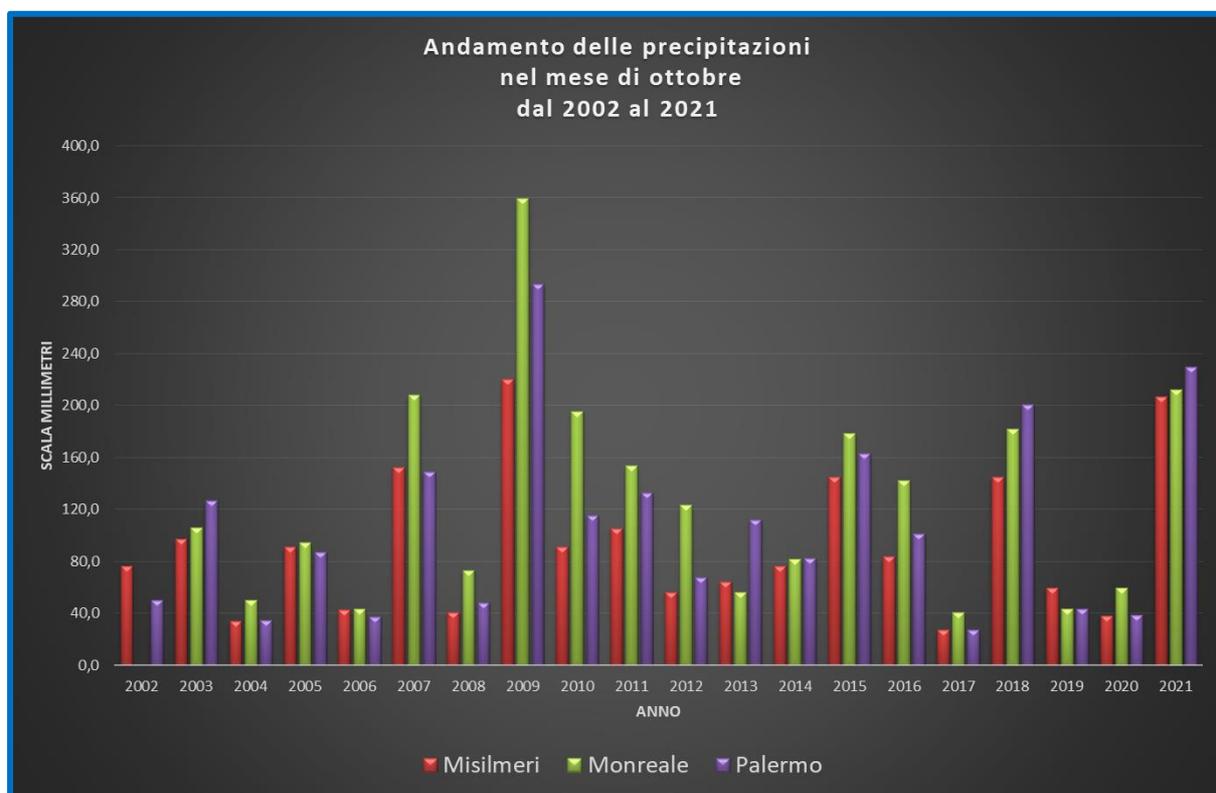
Fig. 28 - Istogrammi rappresentativi dell'intensità di pioggia relativa al mese di ottobre

Più significativa, ai fini della individuazione della causa che ha innescato il crollo in studio, è risultata l'analisi dei dati pluviometrici effettuata in corrispondenza delle tre stazioni più vicine all'area in studio (Misilmeri, Monreale e Palermo), basata sui dati acquisiti dal SIAS. In particolare, sono stati presi in considerazione i dati pluviometrici relativi al mese di ottobre relativi all'ultimo ventennio precedente il crollo (fig. 28).

Il dato relativo al mese di ottobre 2021 risulta molto significativo, sia in termini assoluti che statistici. Infatti, il valore assoluto della piovosità di ottobre 2021, superiore a 200 mm (Stazione di Palermo: 229,6 mm; Stazione di Misilmeri: 207,2 mm; Stazione di Monreale: 212,6), risulta molto elevato; ed ancora più significativo è il confronto con gli altri dati del campione, in quanto tale piovosità mensile è superata soltanto da quella registrata nel 2009 ed è pari a circa il doppio del valore medio del campione esaminato, pari a:

In definitiva, sulla base dell'analisi dei dati pluviometrici è possibile concludere che è assai probabile una relazione eziologica tra gli eventi meteorici parossistici verificatisi nell'ottobre 2021 e il crollo del giorno 1 novembre 2021.

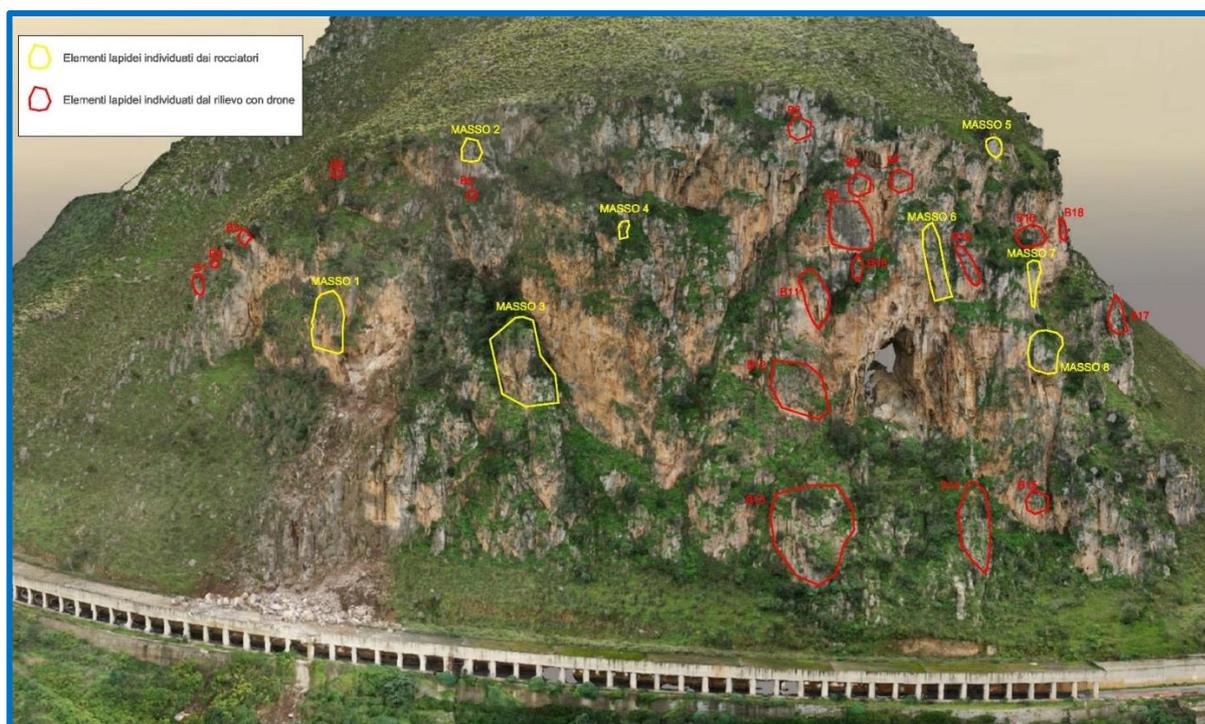
Fig. 35 - Ubicazione degli elementi lapidei di volume superiore a 2 m³ sul costone roccioso

In particolare, come già anticipato al paragrafo 6.3, i rocciatori hanno individuato n°8 elementi lapidei in equilibrio instabile, ai quali sono state attribuite le sigle M1, ..., M8; ulteriori n°19 elementi lapidei in equilibrio instabile, identificati con le sigle B1, ..., B19, sono stati individuati dallo scrivente esaminando le immagini acquisite mediante il drone. Va rilevato che la ricerca ha riguardato massi di volume superiore ai 2 m³, in quanto il costone lapideo è puntellato da moltissimi blocchi di volume inferiore a quello innanzi indicato. Inoltre, si mette in evidenza che, nel caso dei gruppi di blocchi, le volumetrie complessive superano anche i 1.000 m³ e ciò è in linea con il fenomeno franoso del giorno 1 novembre 2021. Nella fig. 35 è indicata l'ubicazione dei n°27 elementi lapidei (costituiti da un unico blocco roccioso o da gruppi di massi) sul costone lapideo in studio; la diversa colorazione distingue gli elementi lapidei individuati con le ispezioni dirette (in giallo) e con il drone (in rosso). Per ulteriori dettagli si rinvia all'elaborato A2, nel quale sono riportate le coordinate dei baricentri di ciascun elemento lapideo, riferite al sistema UTM 33N EPSG 25833.

Nella tab. III sono riportate le caratteristiche geometriche e geostrutturali degli elementi lapidei indicati nella fig. 35. In particolare, in tale tabella, in corrispondenza di ciascun elemento lapideo, sono indicati:

Gli interventi previsti sono indicati in fig. 46 e in tab. IV, oltre che negli elaborati grafici di progetto A5 e A6, ai quali si rimanda per i dettagli. Evidentemente l'ubicazione di tali interventi coincide con quella dei singoli elementi lapidei da consolidare (ad eccezione dei tre elementi lapidei innanzi citati), per cui si rinvia agli elaborati A2 ed A3 per la relativa ubicazione e per le coordinate topografiche riferite al sistema UTM 33N EPSG 25833.

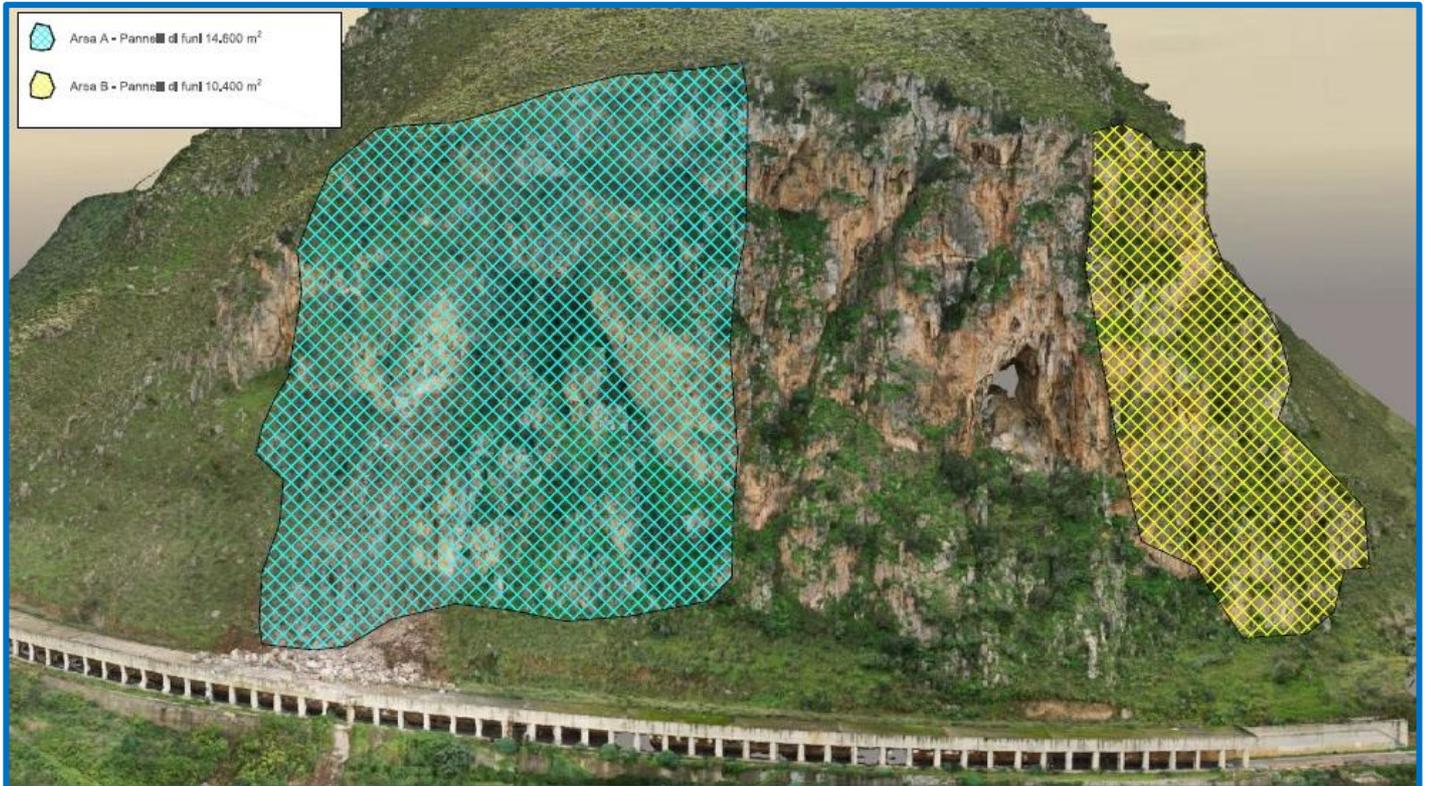
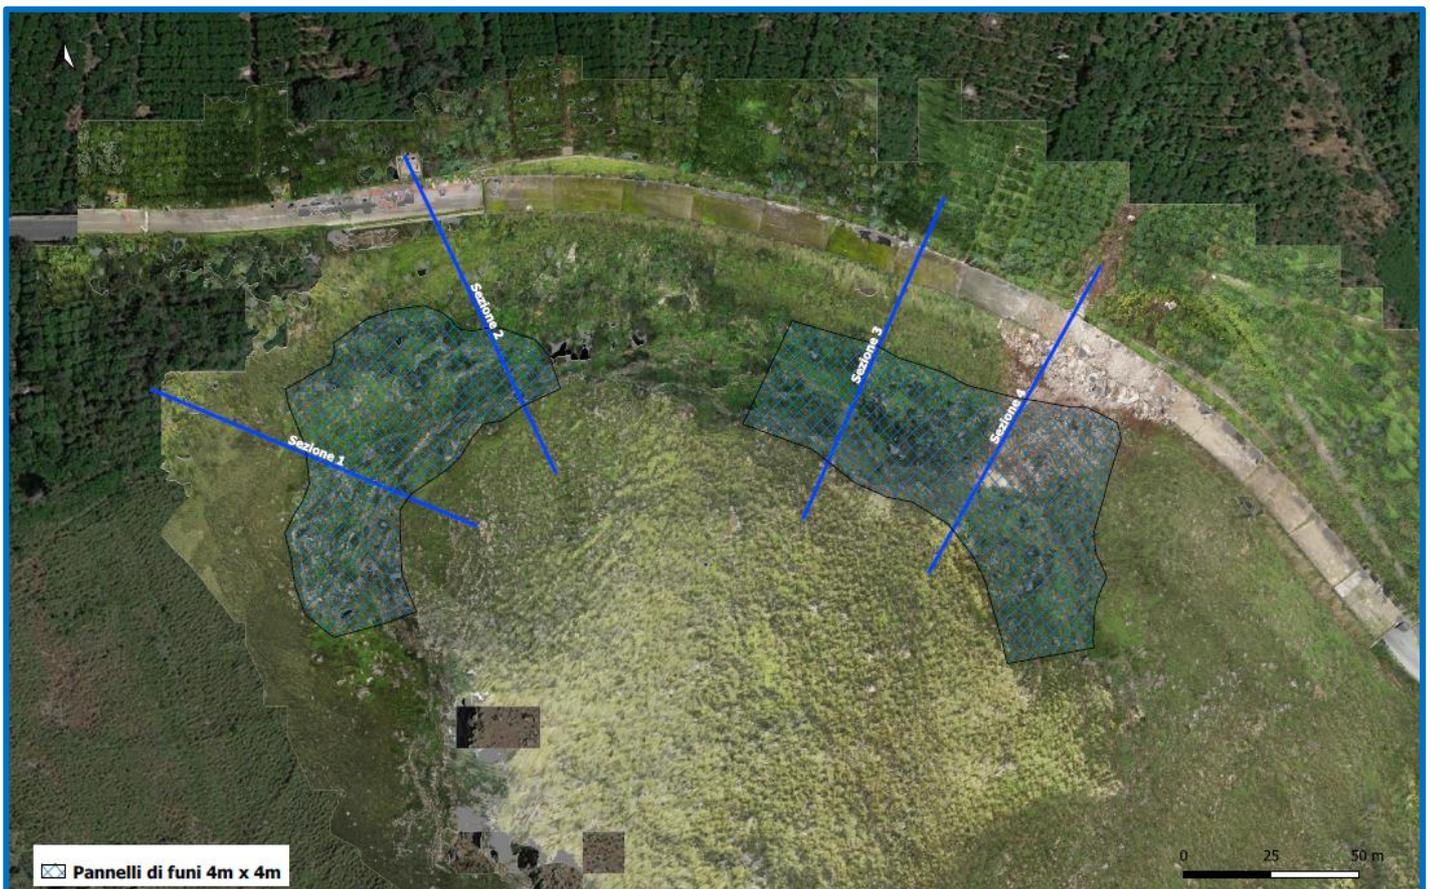
Fig. 42 - Ubicazione degli Interventi di carattere esteso sul costone lapideo in studio (vista frontale)

- la fascia incumbente direttamente sul tratto di galleria danneggiata dal crollo del giorno 1 novembre 2021, dalla quale possono distaccarsi massi in grado di raggiungere tale tratto di S.P.37;
- la fascia incumbente sul tratto della strada provinciale che si sviluppa alla base del costone carbonatico in argomento, ma senza la protezione della galleria paramassi.

Per i dettagli sugli interventi di carattere esteso si rinvia all'elaborato A4, nel quale sono anche indicate le coordinate dei vertici di ciascuna delle due fasce di intervento, riferite al sistema UTM 33N EPSG 25833.

L'intervento di tipo attivo previsto comprende ***l'applicazione di pannelli di funi di acciaio*** del diametro di 8 mm ad alta resistenza, con fune perimetrale del diametro di 16 mm e ancoraggi, posti ai vertici di ciascun pannello, del tipo "a bulbo iniettato" con armatura in barre di acciaio B450C zincate del diametro di 24 mm della lunghezza di 6 m (figg. 43, 44 e 45).

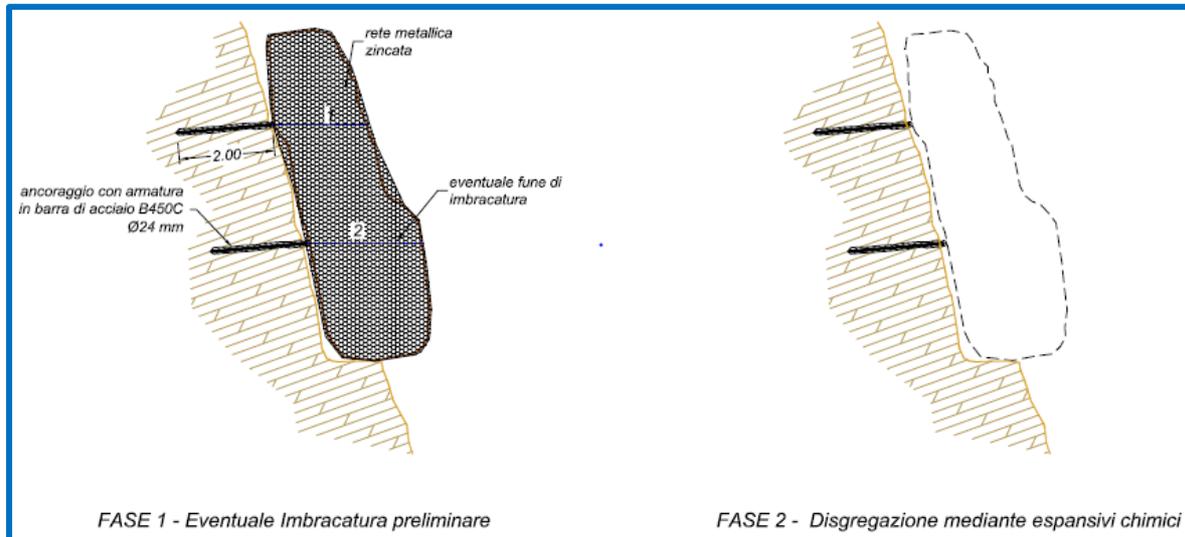
Fig. 51 - Intervento tipo di demolizione con prodotti espansivi chimici

Dell'elemento lapideo M2 fa parte un masso del volume di poco inferiore a 4 m³, isolato, che è possibile asportare senza innescare problemi di stabilità al suo intorno. Di tale masso è stata prevista la **demolizione mediante espansivi chimici** (fig. 51).

Si tratta di agenti di demolizione non esplosivi, che hanno la proprietà di disgregare in tutta sicurezza la roccia senza produrre rumore, vibrazioni, lancio di detriti. Per effettuare la demolizione è necessario forare la roccia e colare nei fori la miscela di espansivo con acqua. In generale, l'espansivo si presenta come una polvere grigiastra e consiste essenzialmente in una particolare miscela di prodotti inorganici a base calcica. L'elevata forza espansiva che si genera durante l'idratazione del materiale provoca la demolizione della roccia in cui esso è stato inserito. Prima di essere trattato con gli espansivi, il blocco da demolire sarà imbracato mediante rete metallica rinforzata con funi ancorate a tiranti provvisori, come illustrato in fig. 51, sia per assicurare temporaneamente la stabilità dell'elemento lapideo durante la fase di perforazione, sia per sostenere i frammenti prodotti dalla disgregazione, che saranno, poi, allontanati dai rocciatori. La rete metallica sarà del tipo a doppia torsione a maglia esagonale 8 cm x 10 cm, in filo $\phi 3$ mm tipo C ricotto (UNI 3598) zincato, mentre gli ancoraggi saranno del tipo "a bulbo iniettato" con armatura in barre in acciaio B450C del diametro di 24 mm e della lunghezza di 2 m (fig. 51).

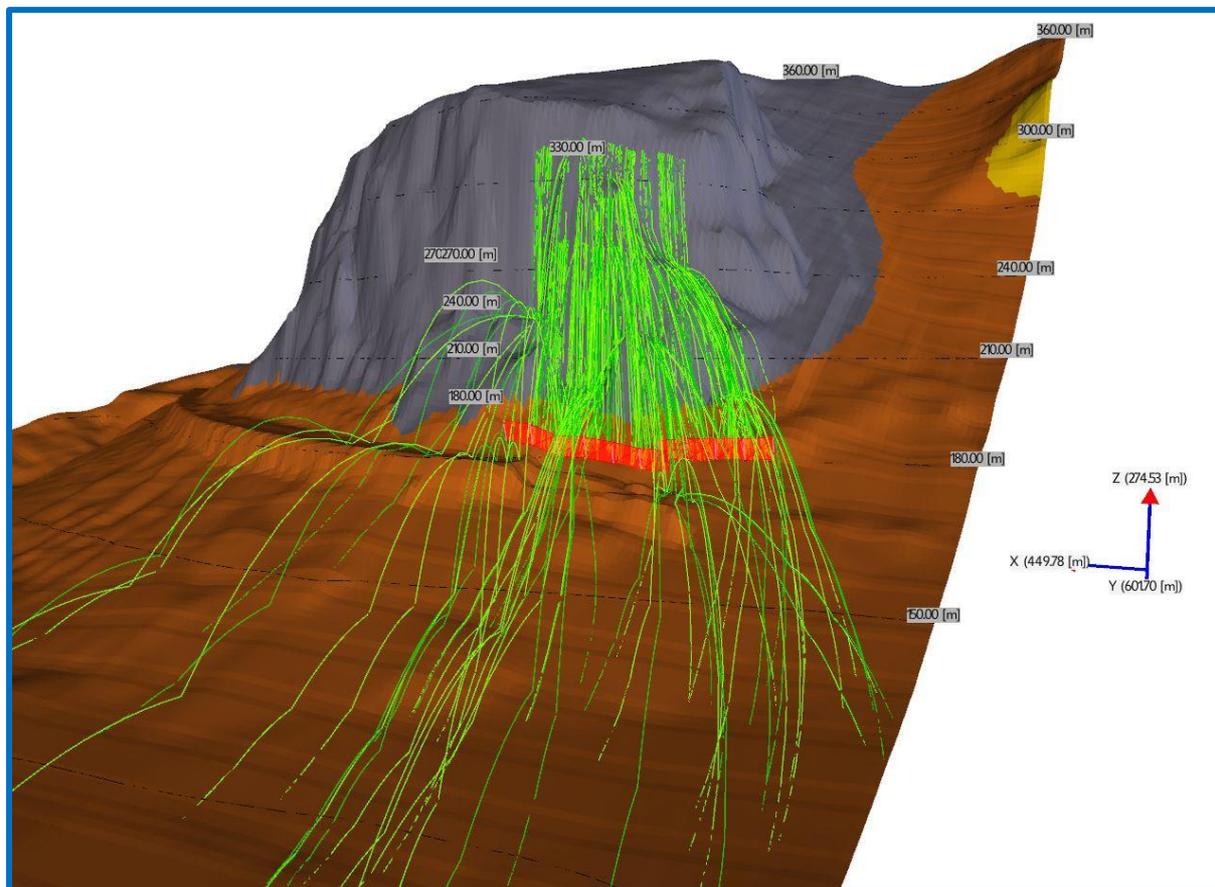
Fig. 54 - Analisi delle traiettorie dei massi incombenti sul tratto di S.P.37 privo di galleria paramassi in presenza di barriere paramassi

La prima soluzione è stata scartata in quanto, per la morfologia dei luoghi, caratterizzata da una modesta distanza tra il costone lapideo e la strada provinciale in relazione all'altezza del costone carbonatico, la barriera potrebbe essere scavalcata. Infatti, dalle simulazioni delle traiettorie dei massi effettuate utilizzando un modello di calcolo "*lumped mass*" 3D, è risultato che un numero significativo di "*scendimenti*" (traiettorie simulate) scavalcano le barriere malgrado, malgrado esse siano state considerate di ben 7 m di altezza utile, come si evince dalla fig. 54.
