S.P. 37 "di Gibilrossa"

Progetto definitivo degli interventi di mitigazione del rischio geomorfologico per il tratto della SP 37 che si sviluppa lungo a galleria artificiale danneggiata dal crollo del 1° novembre 2021

Relazione generale

REV. DICEMBRE 2022
Palermo, aprile 2022
Lav. n. 202130

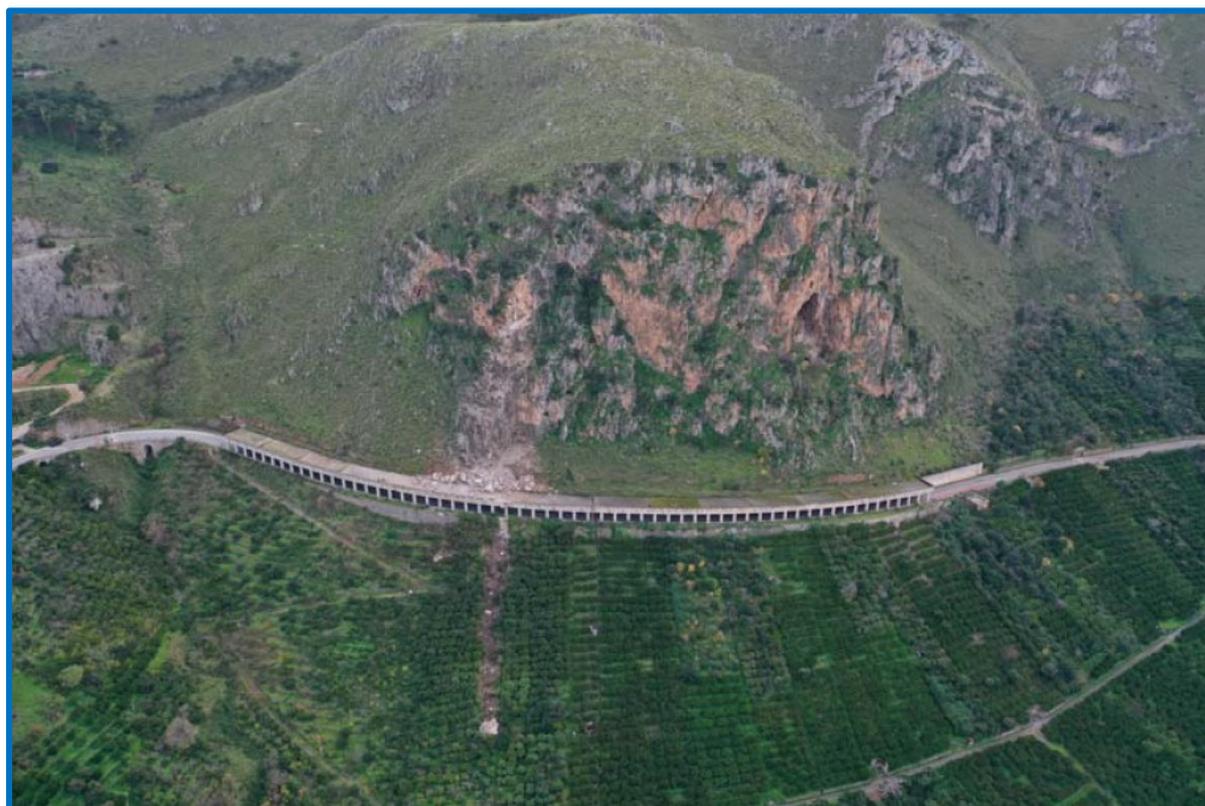
Fig. 3 - Vista panoramica dell'area in studio

Si rileva, infine, che alcuni massi sono andati ben più a valle della galleria artificiale, come si evince dalle figg. 16 e 17 e, soprattutto, dalla fig. 3, nella quale è visibile un

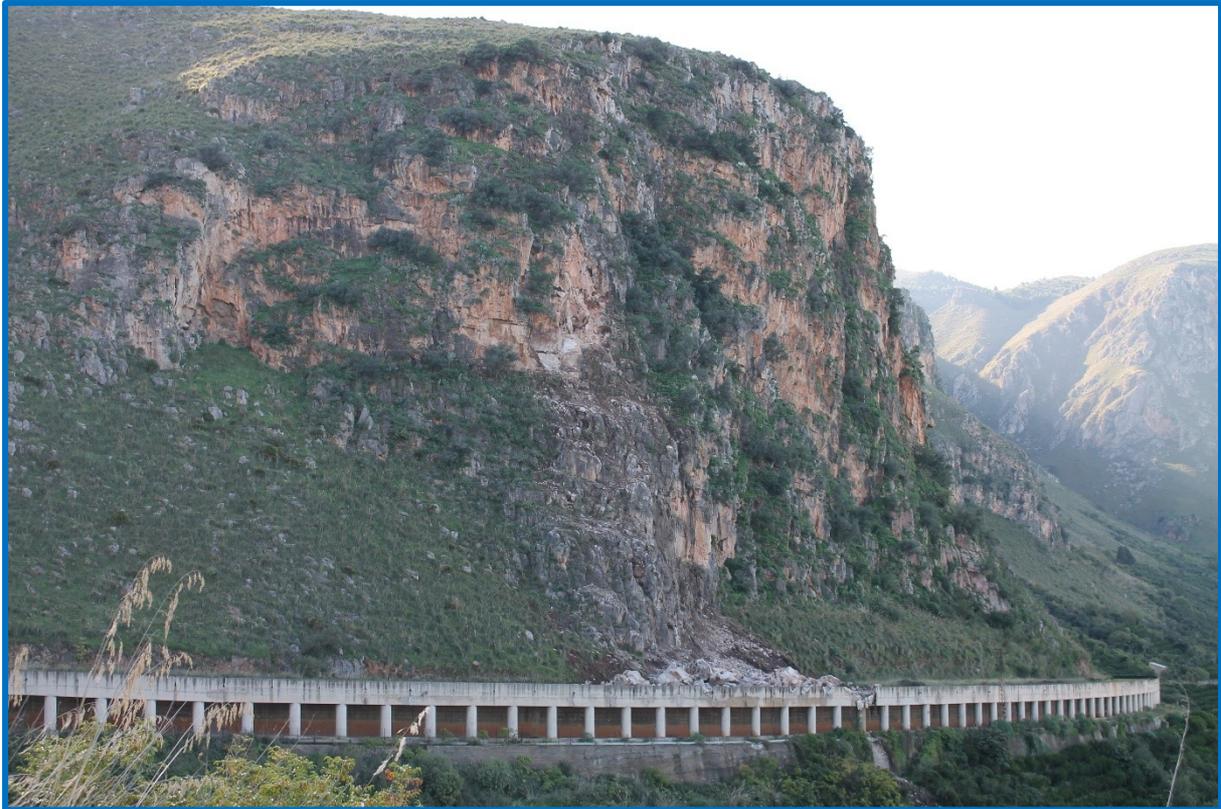
Fig. 4 - Vista del costone roccioso incumbente sulla sottostante S.P. 37

Come risulta dai rilievi effettuati in situ nell'ambito delle indagini prodromiche alla presente progettazione, sui quali si riferisce in dettaglio nel seguito, e come ben visibile nella fig. 4 e nel particolare della foto di fig. 6, l'ammasso roccioso che costituisce il costone in studio è solcato da diversi sistemi di discontinuità di origine sedimentaria (piani di stratificazione) e tettonica (giunti e faglie), che gli conferiscono una configurazione "a blocchi": le discontinuità, cioè, interagendo le une con le altre delimitano singoli elementi lapidei che, in condizioni di carico particolari, possono crollare.

Già da un esame a distanza dei luoghi risulta che il costone carbonatico è puntellato da numerosi blocchi lapidei di dimensioni assai variabili, dal metro cubo alle centinaia di metri cubi, in equilibrio precario. Appare evidente che, per la breve distanza tra il fronte roccioso e la sottostante S.P. 37, nel caso di crollo, il blocco raggiungerebbe con sicurezza la strada provinciale, come accaduto lo scorso 1 novembre. Peraltro, a causa delle grandi dimensioni dei blocchi in equilibrio instabile e per l'altezza del costone roccioso, la difesa passiva costituita dalla galleria paramassi non può ritenersi esaustiva ad eliminare il rischio geomorfologico per la strada provinciale.

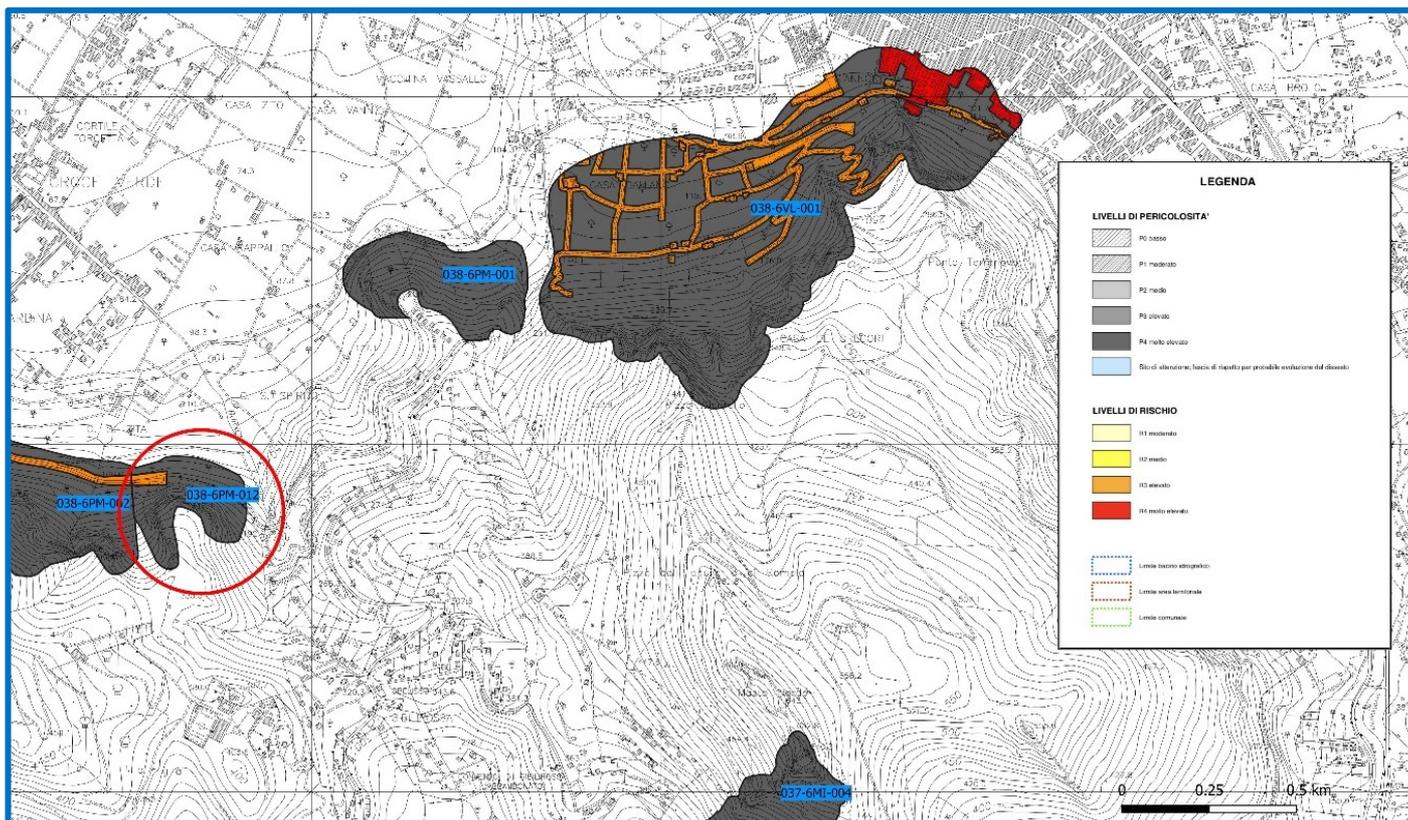
Fig. 9 - Stralcio della carta della pericolosità e del rischio del P.A.I. n°595100

In ogni caso, tenuto conto che le maestranze che saranno impegnate nei lavori di ripristino e consolidamento della galleria paramassi, comprensivi dell'asportazione del materiale crollato il giorno 1 novembre 2021 su di essa posizionato, opereranno all'esterno dell'opera di difesa passiva e/o, comunque, all'interno di un'opera significativamente danneggiata, sulla base di quanto sopra indicato risultano evidenti le condizioni di rischio elevato per gli operai in assenza di adeguati interventi da realizzare prima delle lavorazioni.

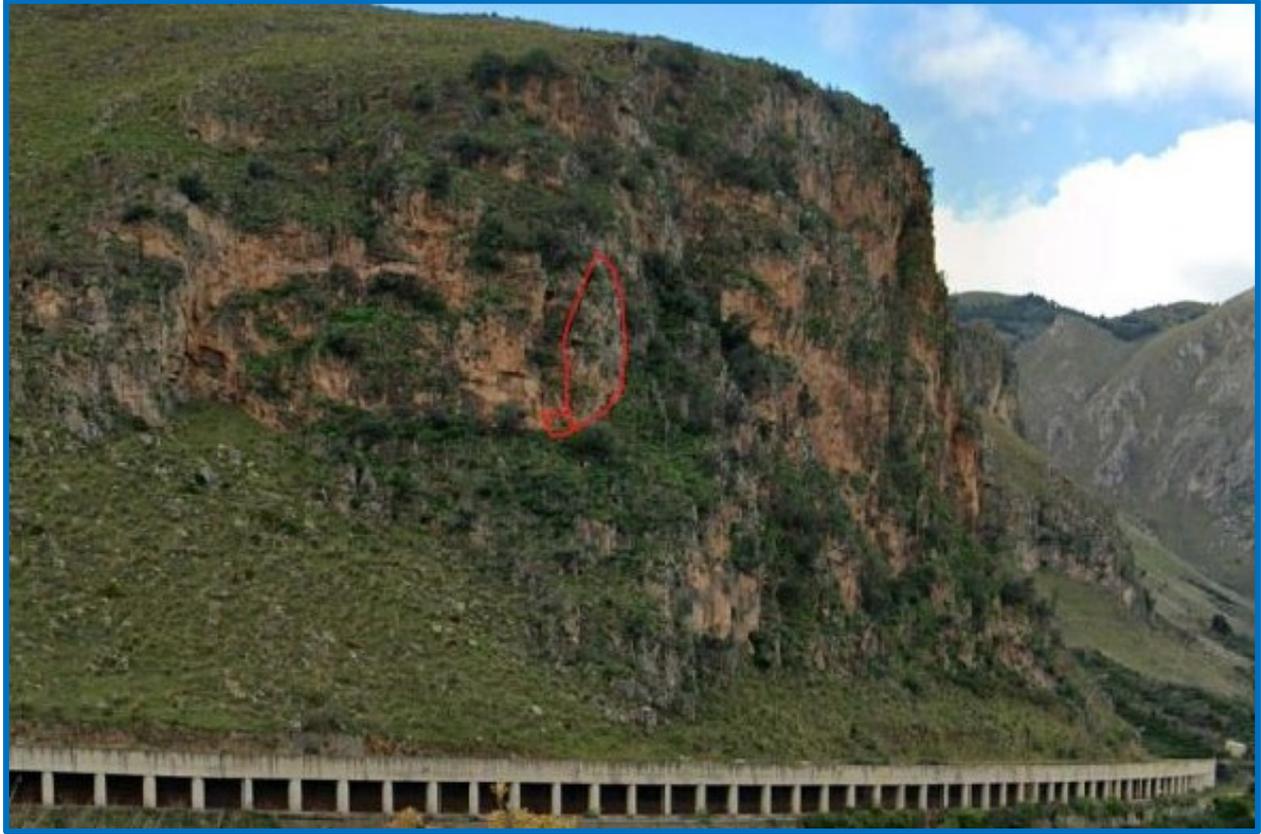
Per concludere si citano le figg. 25 e 26, riprese orientativamente dalla medesima angolazione, nelle quali è visibile il costone lapideo in studio prima del crollo in argomento e nella attuale configurazione dei luoghi: l'elemento lapideo prima del crollo e la nicchia lasciata dopo il fenomeno franoso sono indicati in rosso.

Fig. 25 - Configurazione dei luoghi prima del crollo verificatosi in data 1 novembre 2021

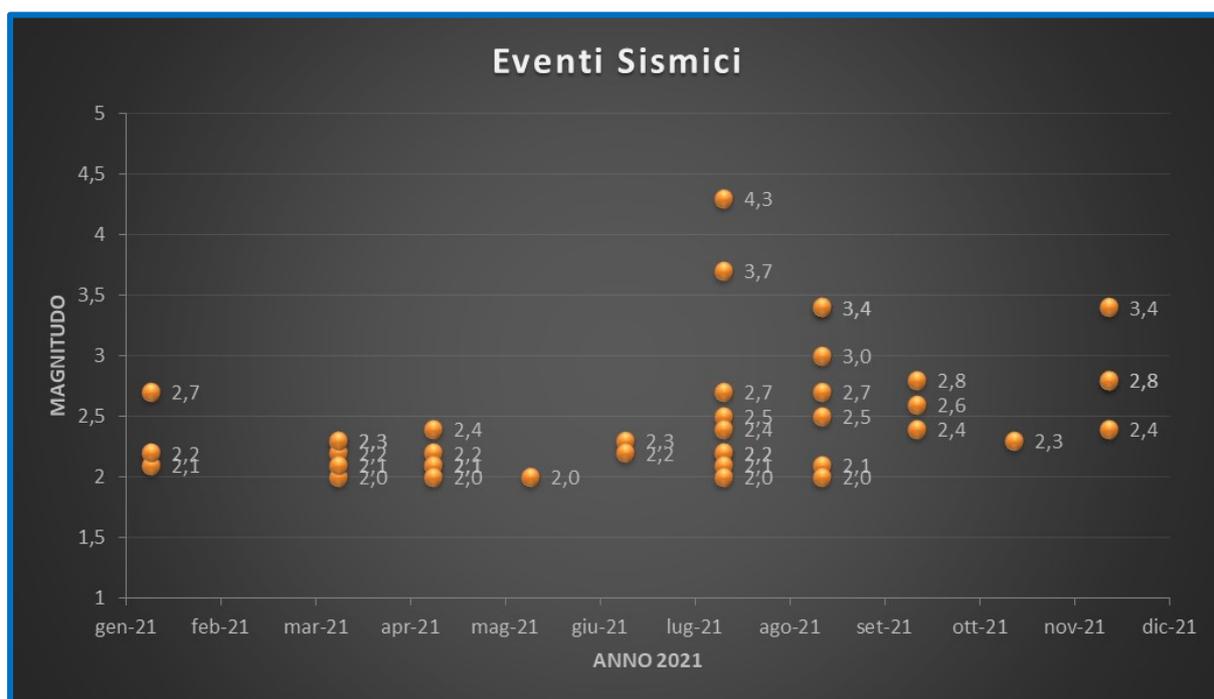
- evento registrato in data 13/10/21 con una magnitudo 2,4 ad una profondità di 10 km;
- evento registrato in data 18/10/21 con una magnitudo 2,6 ad una profondità di 1 km;
- evento registrato in data 24/10/21 con una magnitudo 2,4 ad una profondità di 5 km;

Fig. 27 - Eventi sismici catalogati dall'INGV nel Tirreno meridionale (costa settentrionale della Sicilia)

Si tratta di tre eventi sismici con una magnitudo molto bassa; pertanto, non è possibile concludere che siano stati la causa di innesco del crollo del 1 novembre 2021, ma potrebbero avere influito nella predisposizione all'evento franoso.

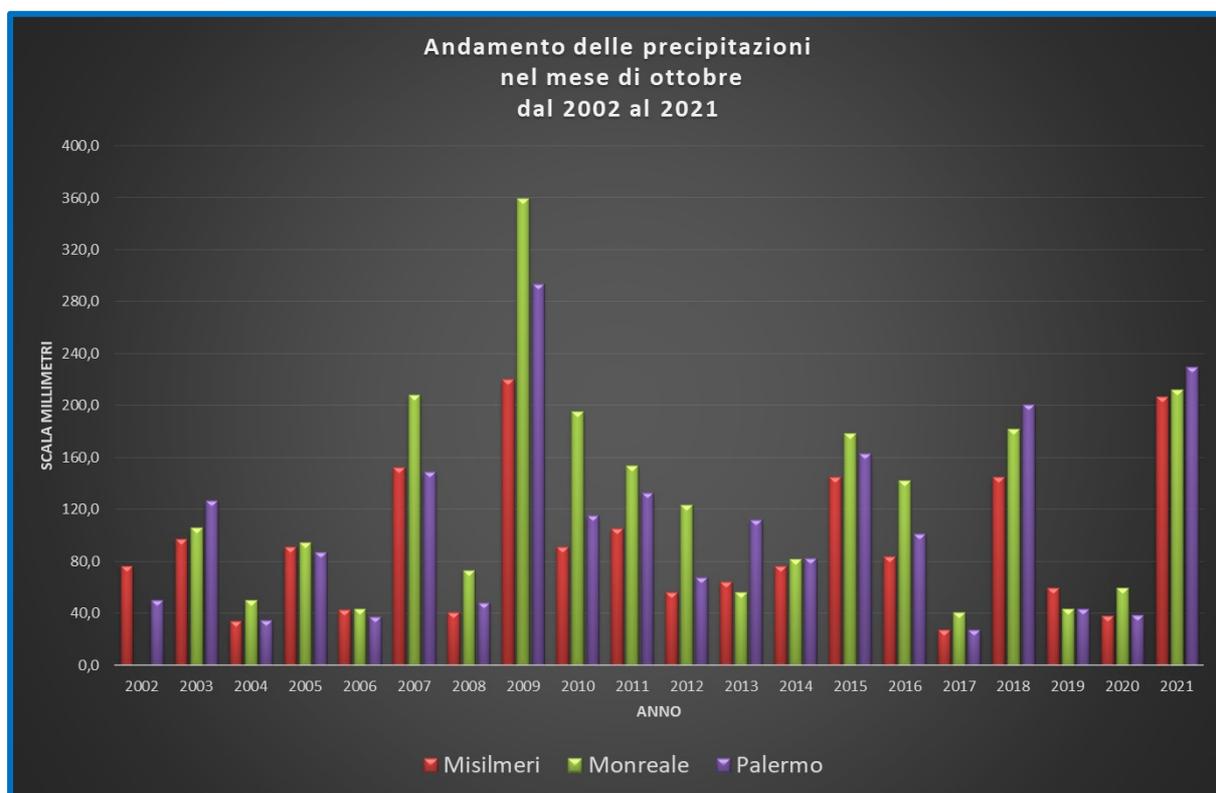
Fig. 28 - Istogrammi rappresentativi dell'intensità di pioggia relativa al mese di ottobre

Il dato relativo al mese di ottobre 2021 risulta molto significativo, sia in termini assoluti che statistici. Infatti, il valore assoluto della piovosità di ottobre 2021, superiore a 200 mm (Stazione di Palermo: 229,6 mm; Stazione di Misilmeri: 207,2 mm; Stazione di Monreale: 212,6), risulta molto elevato; ed ancora più significativo è il confronto con gli altri dati del campione, in quanto tale piovosità mensile è superata soltanto da quella registrata nel 2009 ed è pari a circa il doppio del valore medio del campione esaminato, pari a:

In definitiva, sulla base dell'analisi dei dati pluviometrici è possibile concludere che è assai possibile una relazione eziologica tra gli eventi meteorici parossistici verificatisi nell'ottobre 2021 e il crollo del giorno 1 novembre 2021.

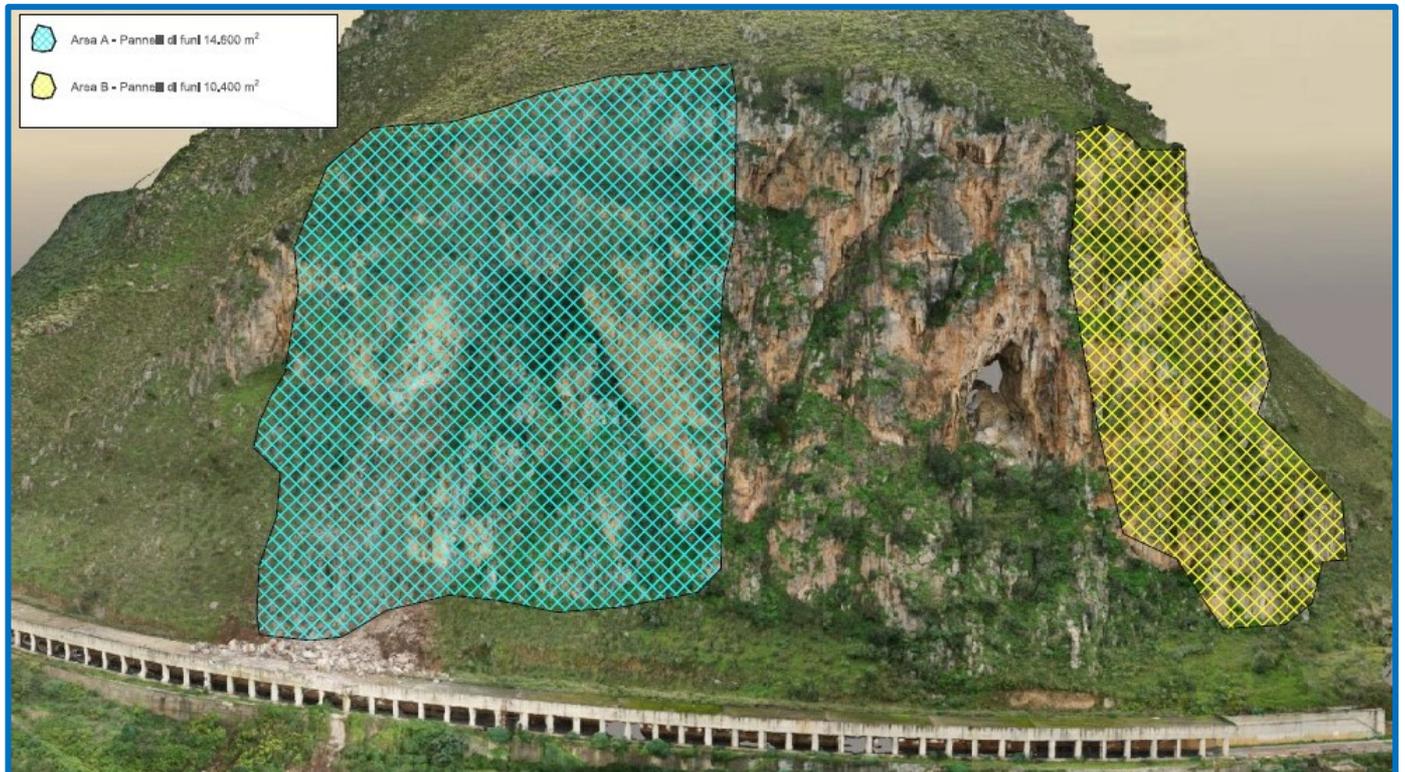
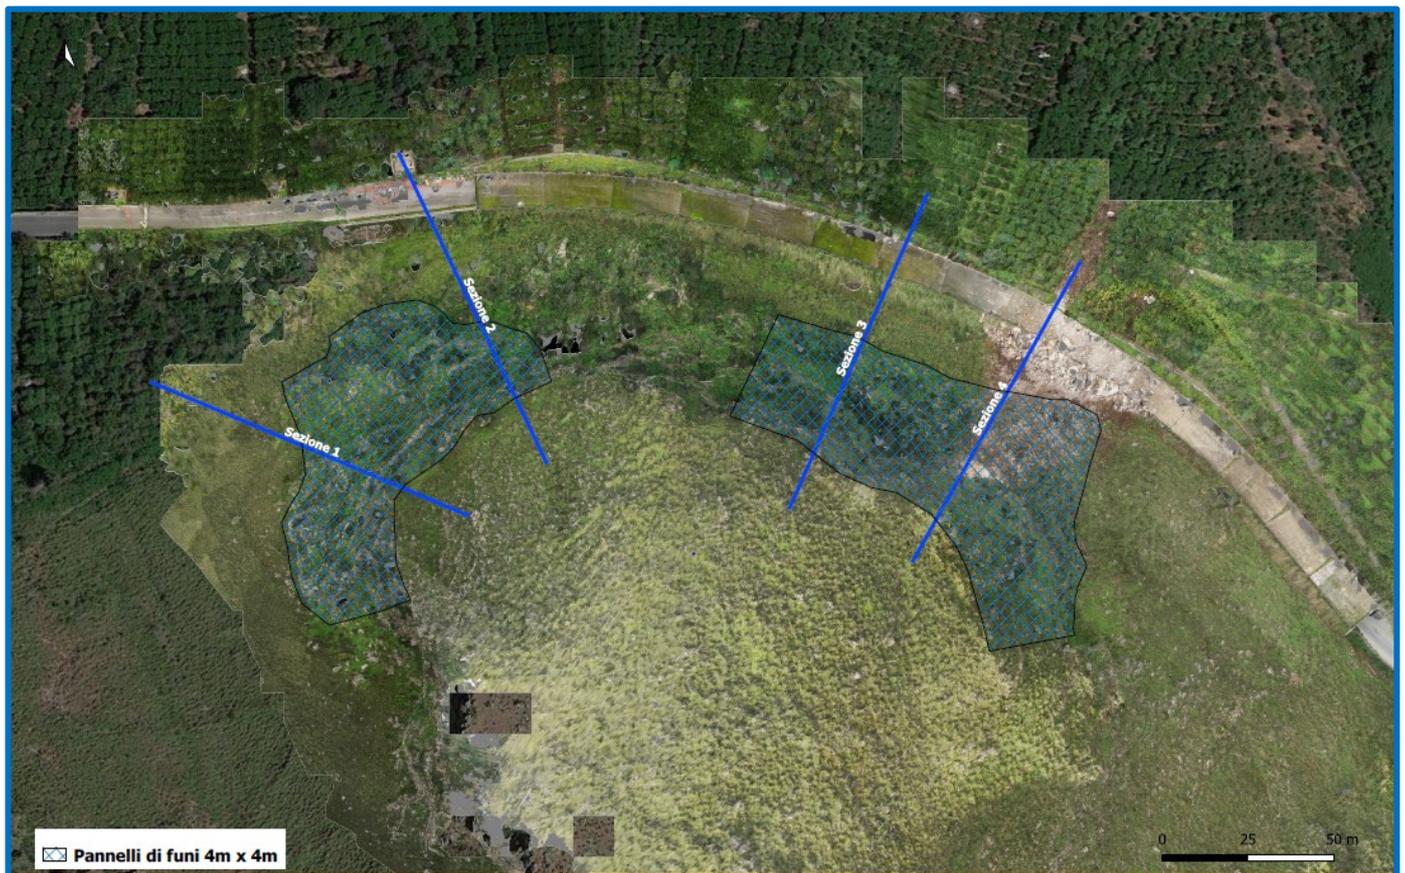
Fig. 42 - Ubicazione degli Interventi di carattere esteso sul costone lapideo in studio (vista frontale)

- la fascia incumbente direttamente sul tratto di galleria danneggiata dal crollo del giorno 1 novembre 2021, dalla quale possono distaccarsi massi in grado di raggiungere tale tratto di S.P.37;
- la fascia incumbente sul tratto della strada provinciale che si sviluppa alla base del costone carbonatico in argomento, ma senza la protezione della galleria paramassi.

L'intervento di tipo attivo previsto comprende **l'applicazione di pannelli di funi di acciaio** del diametro di 8 mm ad alta resistenza, con fune perimetrale del diametro di 16 mm e ancoraggi, posti ai vertici di ciascun pannello, del tipo "a bulbo iniettato" con armatura in barre di acciaio B450C zincate del diametro di 24 mm della lunghezza di 6 m (figg. 43, 44 e 45).

Mediante il rilievo topografico eseguito con il sistema S.A.P.R. sono state valutate le superfici delle fasce del costone carbonatico su cui applicare i pannelli; tali superfici sono state, quindi, incrementate del 20% per tenere conto degli aggetti dei massi. Le quantità così individuate sono indicate in fig. 42 e negli elaborati grafici (A3) e contabili (E3) di progetto, ai quali si rinvia.

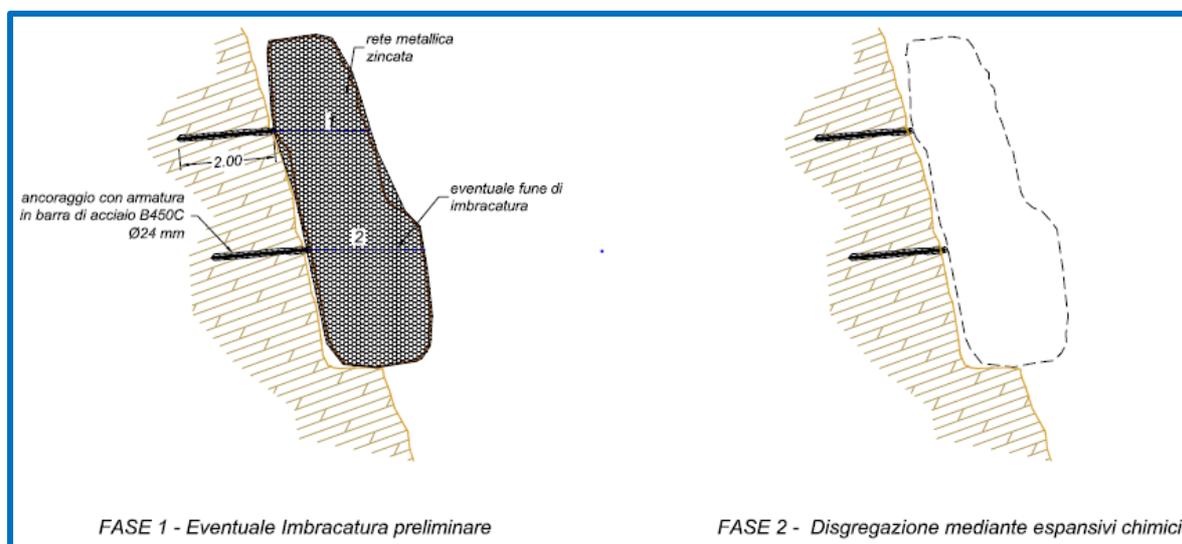
Fig. 51 - Intervento tipo di demolizione con prodotti espansivi chimici

Dell'elemento lapideo M2 fa parte un masso del volume di poco inferiore a 4 m³, isolato, che è possibile asportare senza innescare problemi di stabilità al suo intorno. Di tale masso è stata prevista la **demolizione mediante espansivi chimici** (fig. 51).

Si tratta di agenti di demolizione non esplosivi, che hanno la proprietà di disgregare in tutta sicurezza la roccia senza produrre rumore, vibrazioni, lancio di detriti. Per effettuare la demolizione è necessario forare la roccia e colare nei fori la miscela di espansivo con acqua. In generale l'espansivo si presenta come una polvere grigiasta e consiste essenzialmente in una particolare miscela di prodotti inorganici a base calcica. L'elevata forza espansiva che si genera durante l'idratazione del materiale provoca la demolizione della roccia in cui esso è stato inserito.

Prima di essere trattato con gli espansivi, il blocco da demolire sarà imbracato mediante rete metallica rinforzata con funi ancorate a tiranti provvisori, come illustrato in fig. 51, sia per assicurare temporaneamente la stabilità dell'elemento lapideo durante la fase di perforazione, sia per sostenere i frammenti prodotti dalla disagregazione, che saranno, poi, allontanati dai rocciatori.

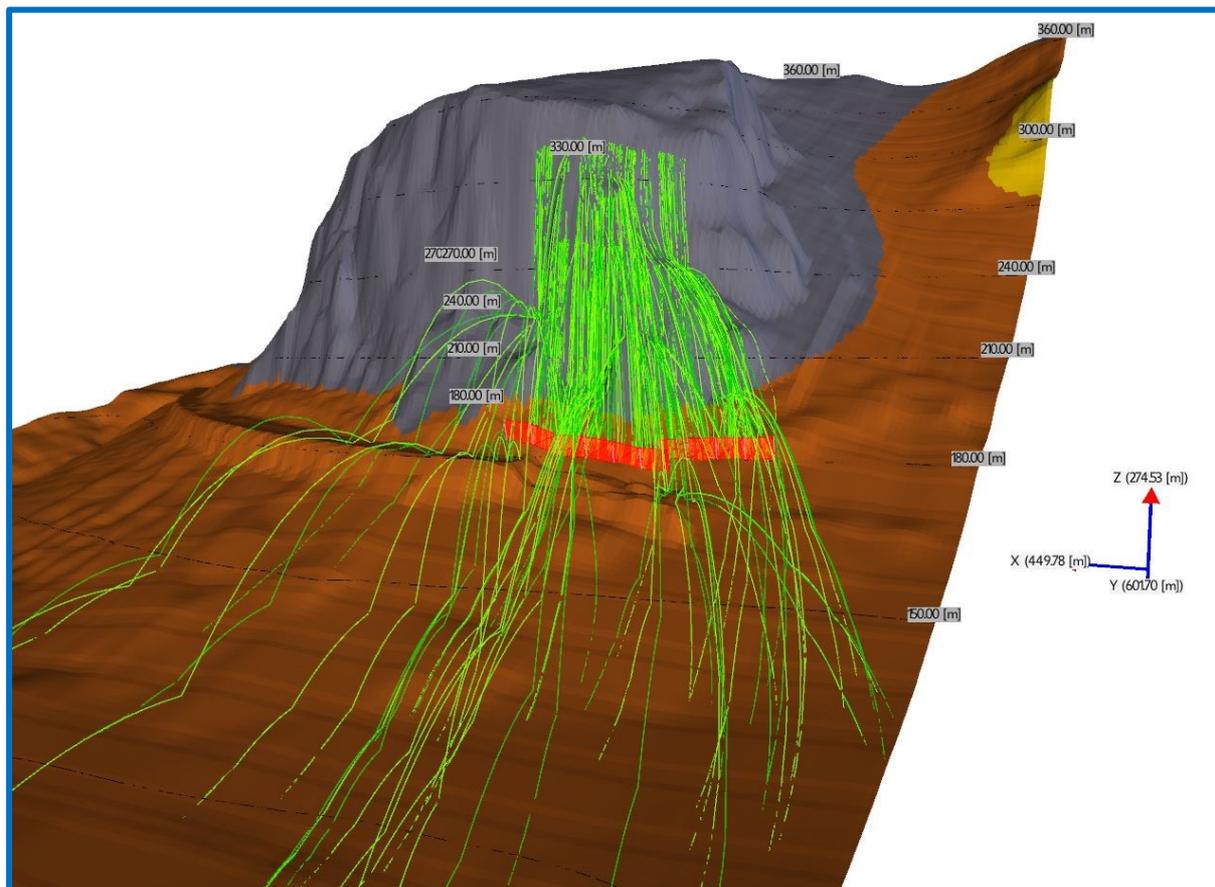
Fig. 54 - Analisi delle traiettorie dei massi incombenti sul tratto di S.P.37 privo di galleria paramassi in presenza di barriere paramassi

La prima soluzione è stata scartata in quanto, per la morfologia dei luoghi, caratterizzata da una modesta distanza tra il costone lapideo e la strada provinciale, la barriera potrebbe essere scavalcata. Infatti, dalle simulazioni delle traiettorie dei massi effettuate utilizzando un modello di calcolo "lumped mass" 3D, è risultato che un numero significativo di "scendimenti" (traiettorie simulate) scavalcano le barriere malgrado siano state considerate di ben 7 m di altezza utile, come si evince dalla fig. 54.
